Fastighetsuppgifter

Fastighetsbeteckning
Skärgårdsängen 1
Adress
Länsmansgatan 1
61935 Trosa

**Besiktningssuppgifter**

Uppdragsnummer A31757
Besiktningdatum 2025-02-24
Besiktningföretag OBM Byggnadsmiljö AB
Besiktningförrättare Mattias Forsberg
Närvarande Säljare
Giltig till och med 2026-02-24

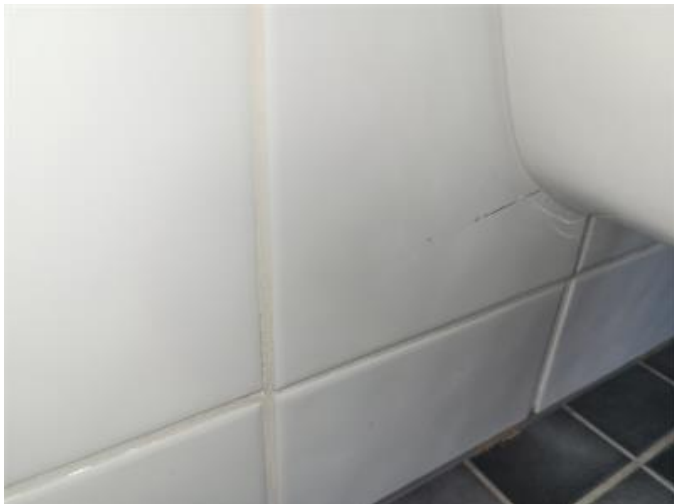
Sprickor i kakel invid wc och bidé

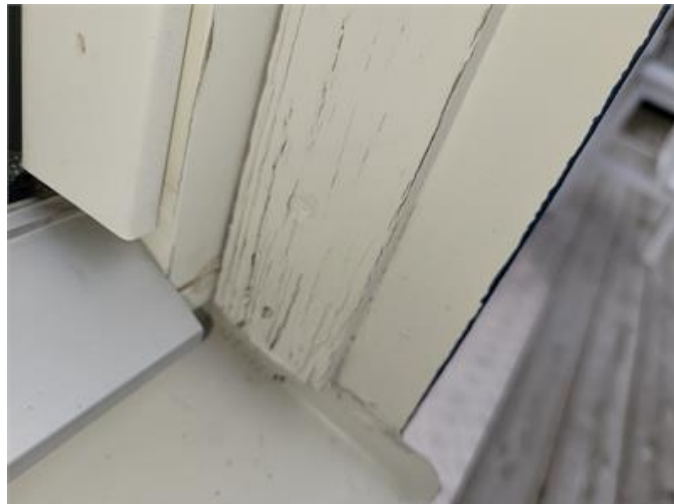
Rötskadad fönstersmyg

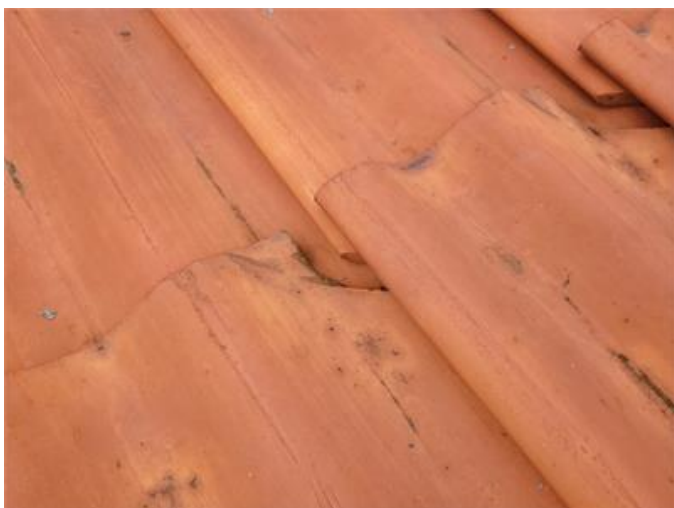
Skurna/sågade takpannor på översta pannraden mot
nock.
