Sickativet 10

Ugglevägen 6

Uppdragsnummer	A31411
Besiktningsdatum	2025-01-28
Besiktningföretag	OBM Byggnadsmiljö AB
Besiktningförrättare	Mattias Hallberg
Närvarande	Säljare
Giltig till och med	2026-01-28

Byggnadsbeskrivning	Byggnadsår
Huset är ett 1-planshus med suterrängvåning.	1981
Till eller ombyggnad	Övrigt

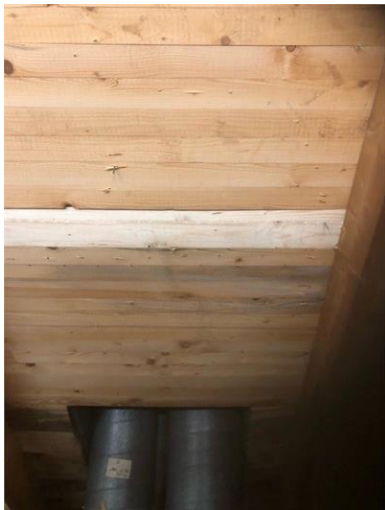
Besiktningsresultat					
Bedömnings skala: 1 = Utan anmärkning, 2 = Påpekande, 3 = Bör åtgärdas, 4 = Ej besiktningsbart					
Byggnadsdel	1	2	3	4	Anmärkning
Vind		X			Fuktfläckar förekommer på underlagstak, vilket bör kontrolleras regelbundet. Inga förhöjda fuktvärden uppmättes vid besiktningsstillfället. Vinden besiktades från landgång.
<b>Entréplan</b>					
Entréhall	X				
Kök		X			Fuktskydd saknas under diskbänkens vatteninstallationer.
Badrum		X			Rörgenomföringar i golv i renoverat utrymme är ett avsteg från branschrekommendationerna.
Sovrum 1-3	X				
Vardagsrum	X				
<b>Källarplan</b>			X		Överisolerat golv samt utreglade väggar förekommer, se därför kommentar/riskanalys samt bilaga.
Gillesstuga	X				
Passage	X				
Garage		X			Gjutjärnsbrunn förekommer.
Sovrum	X				
Förråd	X				
Badrum		X			- Utrymmet var ej helt färdigställt vid besiktningsstillfället. - Golvfallet något bristfälligt.
Tvättstuga		X			- Utrymmet har äldre standard och den tekniska livslängden är passerad. - Golvbrunn ej besiktningsbar.

Bild på fuktfläckar på vinden som bör hållas under uppsikt.

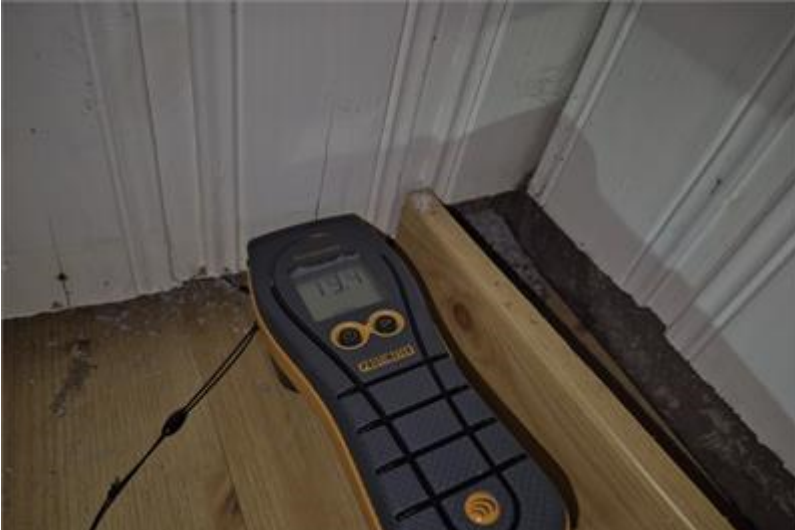
Huset har både överisolerade golv och utreglade väggar, vilka båda betecknas som riskkonstruktioner med avseende på fukt- och mikrobiella skador. Förhöjd fuktindikation har noterats och skadornas orsak och omfattning bör fastställas och åtgärdas. Se även protokollets näst sista sida. Pos. 7 och 9.

Byggnadsdel	Källare
Konstruktionsdel	Utreglad vägg/överisolerat golv
Konstruktionsuppbyggnad

Det kritiska gränsvärdet för mikrobiell tillväxt brukar anges till ca 15-17% fuktkvot (FK).

FK uppmättes till 19%
