# Besiktningssprotokoll

Anticimex Försäkringsbesiktning i samarbete med Fastighetsbyrån

Fastighetsbeteckning: Born 13:110	
Fastighetsadress: Algatan 5	
Postnummer: 813 33	Ort: Hofors

Besiktningdatum: 2025-02-25	Protokollnummer: 68853423
Temperatur: 5 °C	Väderlek: Mulet
Tekniker: Henrik Linander	
E-post: henrik.linander@Anticimex.se	
Kontor: Gävle	
Närvarande: Fastighetsägarens far.

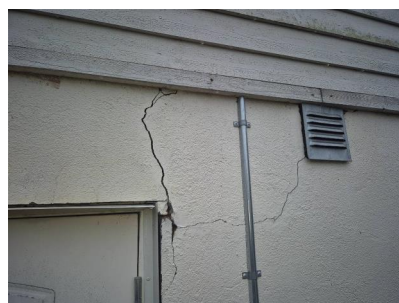
#### Utvändigt / Sockel

Sprickor finns i sockel.

Detta kan leda till fukt- och frysskador i konstruktionen.

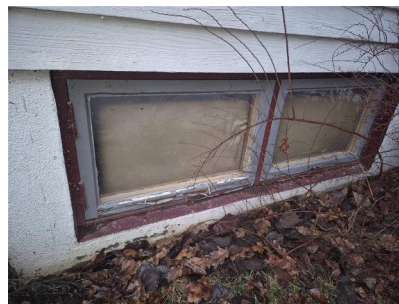
### Utvändigt / Fönster

Källarfönster är i behov av målning och underhåll.

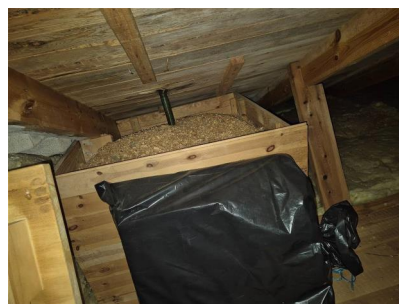
### Utvändigt / Vind

Expansionskärl finns installerad på vind.  
Expansionskärl som är i bruk på vinden är olämpligt placerat då ett läckage kan leda till att vatten rinner ut i omkringliggande konstruktioner med fuktskador som följd.

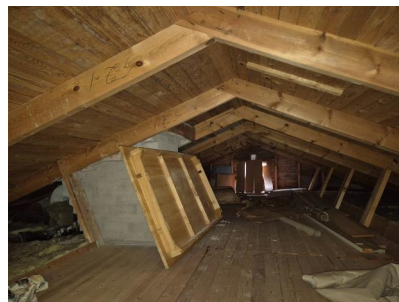
Vid kontroll av vinden uppmättes fuktvärden under kritisk fuktnivå för mikrobiell tillväxt och en normal lukt upplevdes. Fuktkvoten i underlagstak/takbjälkar uppmättes vid besiktningstillfället till ca 12 %.

Mikrobiell påväxt noterades dock på insida yttertak ovan altan. Detta beror på att vindsutrymme går ut över altanen och har sannolikt ej varit isolerat förut. Då har konvektion uppstått och kondens bildats på insida yttertak.

Jag rekommenderar att hålla uppsikt på den mikrobiella påväxten på vindsutrymme ovan altan om den är avstannad eller ökar i omfattning.

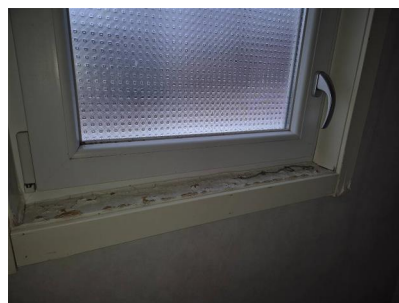
### Entréplan / Badrum/Wc

Fönster är olämpligt placerat.

Fönstrets placering i våtutrymmet utgör en risk för fuktskador i fönster- och väggkonstruktionen.

För att minska risken för fuktskador på fönster och väggkonstruktion rekommenderas att man skyddar fönstret mot vattenbegjutning.

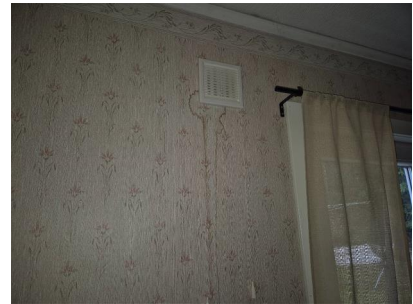
### Entréplan / Sovrum 1

Äldre missfärgningar noterades under ventil.

Dessa var torra vid besiktningstillfället och bedöms som en estetisk brist.
