# Besiktningsprotokoll

Anticimex Försäkringsbesiktning i samarbete med Fastighetsbyrån

| Fastighetsadress:<br>Högalidsgatan 30 | |

| Besiktningsdatum:<br>2025-02-24 | Protokollnummer:<br>68855729 |

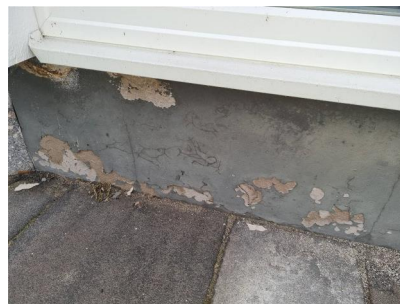
#### Utvändigt / Sockel

puts och färgsläpp förekommer på sockel.

Dessa bedöms inte ha lett till bakomliggande skador

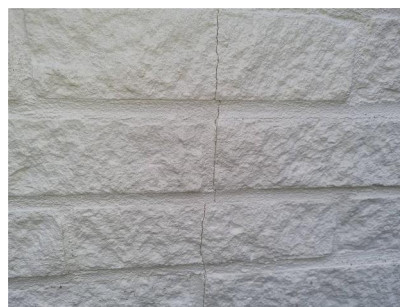
#### Utvändigt / Fasad

Sprickor finns i tegelfasaden.

Dessa bedöms inte ha lett till bakomliggande skador.

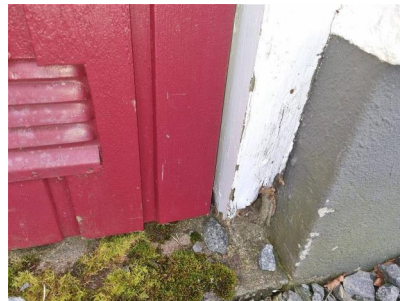
### Utvändigt / Dörrar

Rötskador finns i dörrkarm.

De upptäckta skadorna kan bero på olika saker, exempelvis bristfälligt underhåll, målning, skruvar och beslag etc.

Vi rekommenderar en fördjupad undersökning för att bedöma orsak och omfattning.

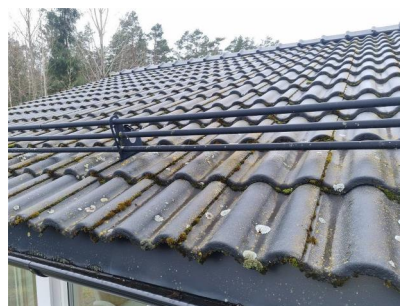
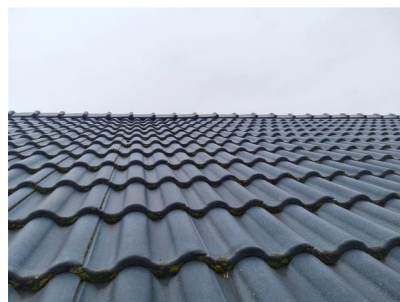
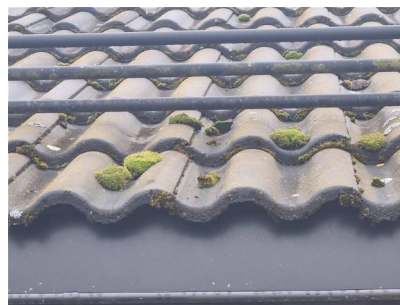
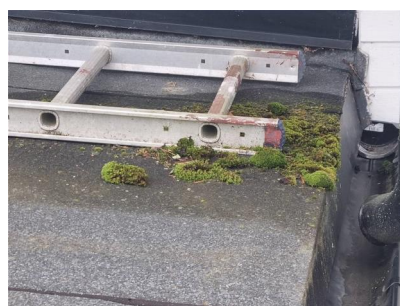
### Utvändigt / Tak

Mosspåväxt finns på takpannor och papptak.

Mossa som växer på taket kan leda till att taktäckningen har ett minskat motstånd mot vatteninträngning. Detta i sin tur kan leda till fuktskador på träläkt och takkonstruktionen vilket kan resultera i mikrobiella skador (angrepp av mikroorganismer).

För att öka livslängden på taket rekommenderas att mossan tas bort från takpannorna.

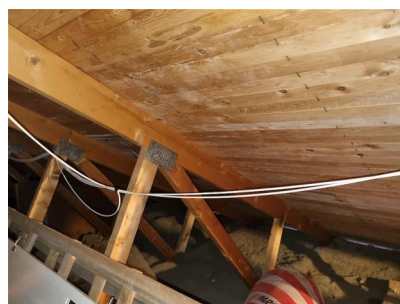
### Utvändigt / Vind

Vid kontroll av vinden uppmättes fuktvärden under kritisk fuktnivå för mikrobiell tillväxt och en normal lukt upplevdes. Fuktkvoten i underlagstak/takbjälkar uppmättes vid besiktningstillfället till ca 9-10 %. Gränsvärdet för mikrobiell tillväxt är 17% FK. Detta värde varierar dock under året beroende på årstid och utomhusklimat.

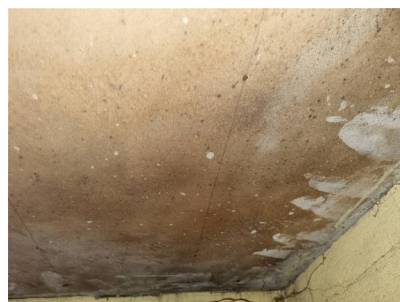
### Utvändigt / Garage invändigt

Äldre fuktfläckar förekommer i taket. Inga förhöjda fuktvärden noterades vid besiktningen.

Rekommenderar en fördjupad undersökning för att bedöma orsak och omfattning.

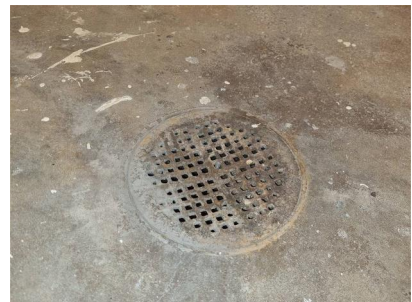
Gjutjärnsbrunn förekommer i utrymmet.

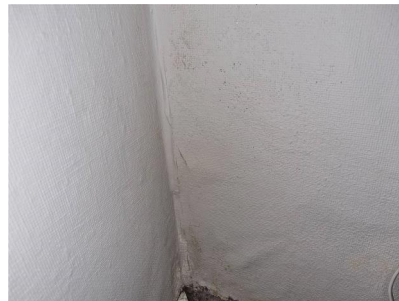
### Källarplan / Sovrum 1

Förhöjda fuktvärden i ytterväggshörn i sovrums.  
Rekommenderar en fördjupad undersökning för att bedöma orsak och omfattning.

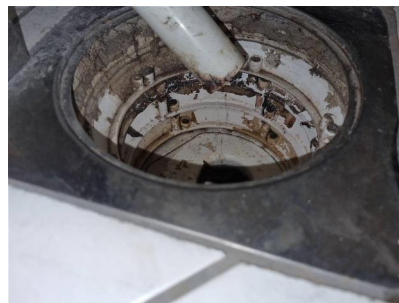
### Källarplan / Tvättstuga

Förhöjningsring finns i golvbrunnen.

Förhöjningsringen i golvbrunnen är en riskkonstruktion eftersom det ofta förekommer otätheter mellan förhöjningsringen och brunnen. Detta kan i sin tur leda till fuktskador i omkringliggande konstruktioner.

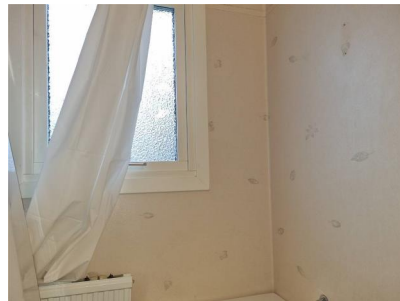
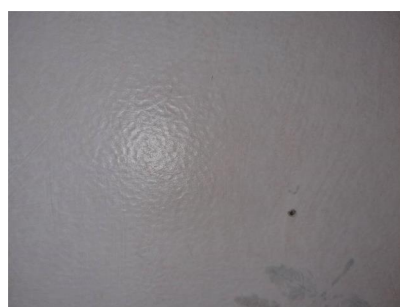
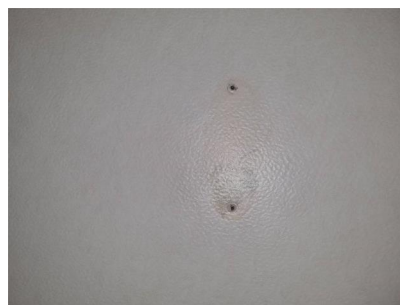
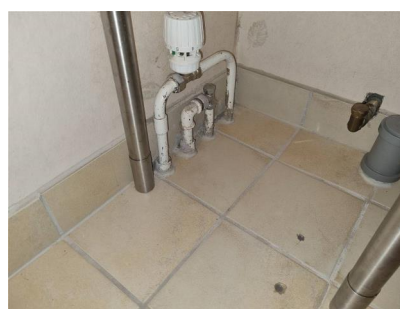
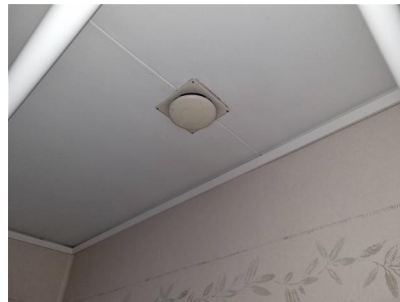
### Entréplan / Badrum/Wc

Våtutrymmet har äldre yt-/tätskikt.

- Fönster placerat i duschzon.
- bristfällig ventilation i utrymmet.
- Rör genomföringar i golv finns.
- Äldre hål finns i väggmattan.

Eftersom funktionen, som innebär att ytskiktet/tätskiktet ska vara vattentätt, kan vara nedsatt finns en ökad risk att vatten tränger igenom ytskiktet/tätskiktet med vattenskador i omkringliggande konstruktioner som följd.

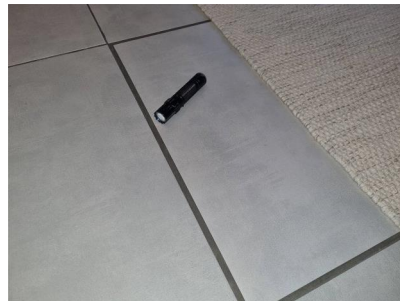
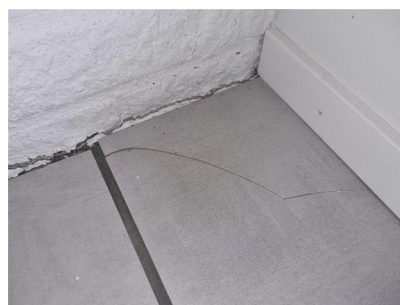
### Entréplan / Uterum

Klinker har släppt från underlaget ("Bom") och en spricka finns i klinkerplatta.

Felet som uppstått är att vidhäftningen mellan klinker och underlag har upphört. Sk "bom/ bomljud".

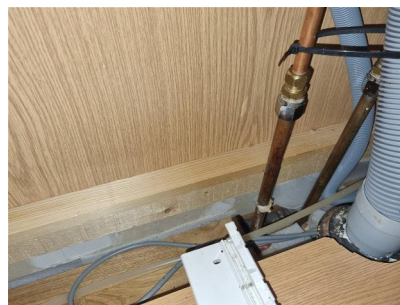
### Entréplan / Kök

Fuktskydd saknas i diskbänksskåp och avloppsslangen till diskmaskinen saknar upphängningsbygel.

Utan fuktskydd är det svårt att upptäcka läckage från rörledningar. Vatten kan då tränga in i omkringliggande konstruktioner och orsaka fuktskador.

För att upptäcka eventuella läckage, installera ett fuktskydd.
