# Besiktningsprotokoll

Anticimex Försäkringsbesiktning i samarbete med Fastighetsbyrån

| Fastighetsbeteckning:<br>Bergs Prästbol 5:6 | |

| Besiktningsdatum:<br>2025-02-24 | Protokollnummer:<br>68865732 |

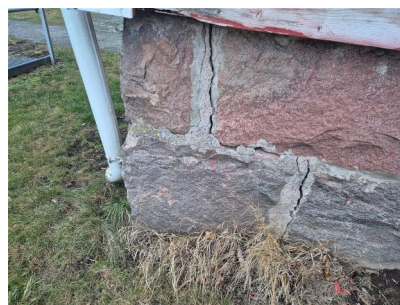
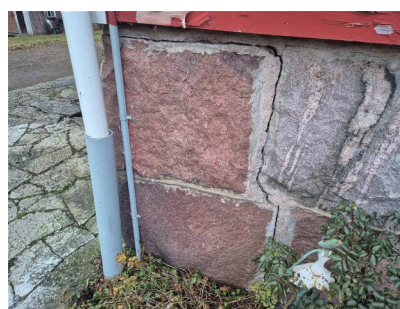
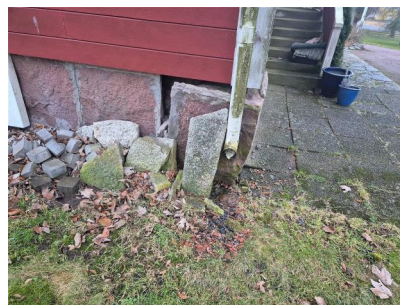
#### Utvändigt / Sockel

Sprickor finns i sockel samt lösa hörnstenar.

Kontakta fackman för kontroll samt lämplig åtgärd.

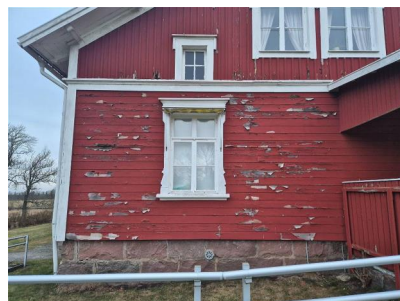
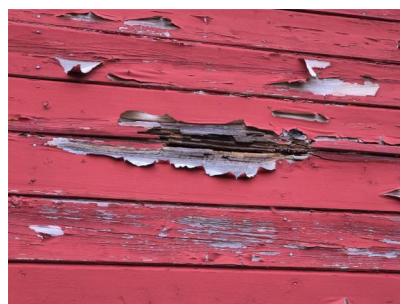
### Utvändigt / Fasad

Rötskador finns i fasadpanelen.

Rötskador i fasaden är ett tecken på bristande fuktskydd/hög fuktpåverkan, som även kan leda till fuktrelaterade skador i bakomliggande konstruktioner.

Vi rekommenderar en fördjupad undersökning för att bedöma orsak och omfattning.

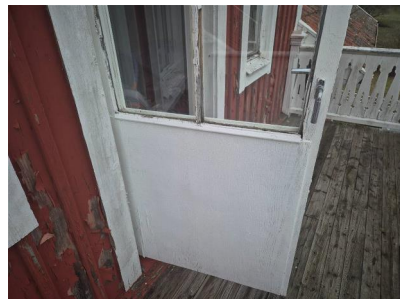
### Utvändigt / Dörrar

Dörr är i behov av målning/underhåll.

Dörrar där målningsbehov finns riskerar att få fukt- och rötskador på grund av sämre vattenavvisande förmåga.

För att öka livslängden på dörr rekommenderas målning och underhåll.

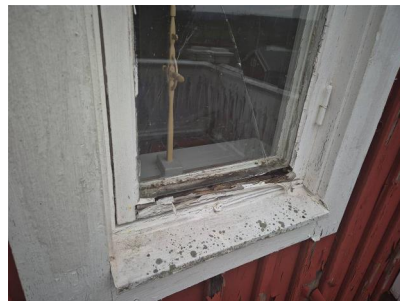
### Utvändigt / Fönster

- Rötskador finns i fönster.
- Flertalet fönsterrutor är spruckna.

Rötskadorna kan bero på olika saker, exempelvis bristfälligt underhåll, bakfall på fönsterbleck, målning, skruvar och beslag etc.

Vi rekommenderar en fördjupad undersökning för att bedöma orsak och omfattning.

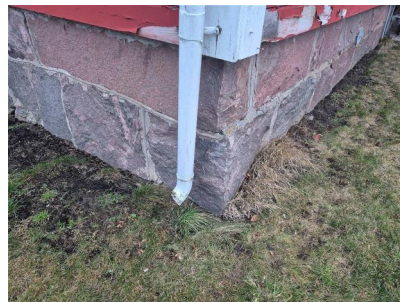
### Utvändigt / Hängrännor / Stuprör

- Stuprör avslutas nära husliv.

Stuprör som avslutas intill husliv (ovan mark) kan medföra en ökad fuktbelastning på grundmur/sockel med fuktrelaterade skador som följd.

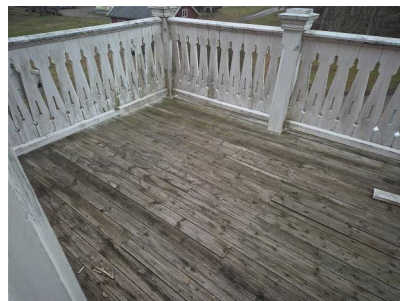
### Utvändigt / Balkong

Hängrännor är rostiga.

Rostskadade hängrännor leder ofta till läckage, vilket i sin tur innebär risk för fuktskador på fasad, sockel och i bakomliggande konstruktioner.

- Balkongen är i behov av målning/underhåll.
- Balkongdörren är svår att låsa.

Fasadbeklädnad och träkonstruktioner där målningsbehov finns riskerar att få fukt- och rötskador på grund av sämre vattenavvisande förmåga. För att öka livslängden på fasadbeklädnaden rekommenderas målning och underhåll.

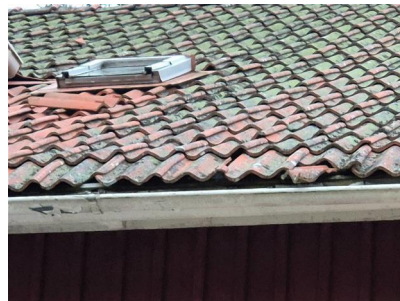
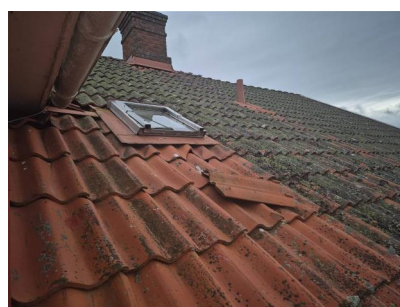
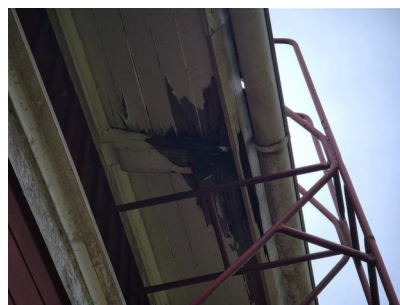
### Utvändigt / Tak

- Äldre takbeklädning.
- Flertalet trasiga takpannor.
- Takpannor är ur sitt rätta läge.
- Vindskiveplåtar saknas på vissa ställen.
- Sprucket glas till takfönster.
- Rötskada noterades i takfot.

Taket är besiktigat från balkong samt mark på grund av hög höjd.

Kontakta fackman för kontroll samt lämplig åtgärd.

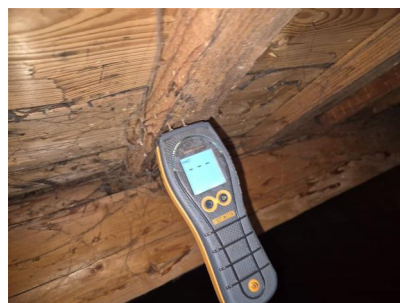
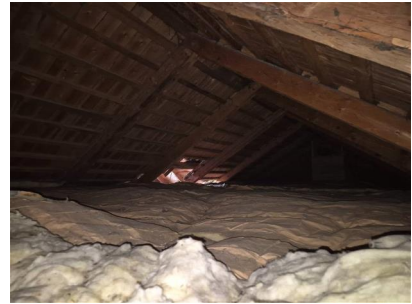
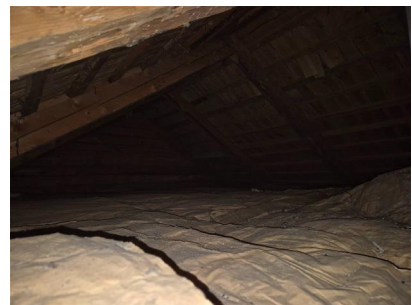
### Utvändigt / Vind

Vid kontroll av vinden uppmättes fuktvärden under kritisk fuktnivå för mikrobiell tillväxt och en normal lukt upplevdes. Fuktkvoten i underlagstak/takbjälkar uppmättes till < 8 %. Risk för mikrobiell påväxt börjar vid 17%.

Vinden är endast besiktigad från lucka då landgång saknades. Vind ovan takkupa på framsidan går inte att se från luckan.

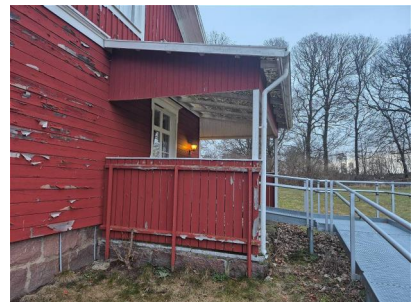
### Utvändigt / Tak ovan uteplats

Trädetaljer är i behov av målning/underhåll.

Fasadbeklädnad och träkonstruktioner där målningsbehov finns riskerar att få fukt- och rötskador på grund av sämre vattenavvisande förmåga. För att öka livslängden på fasadbeklädnaden rekommenderas målning och underhåll.

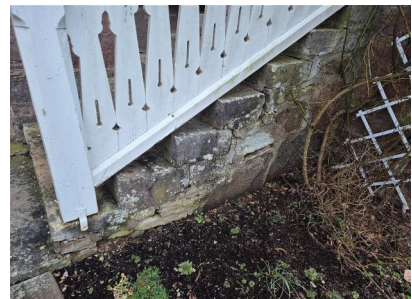
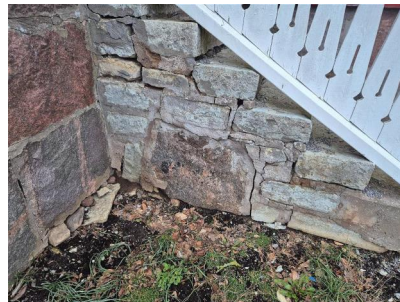
### Utvändigt / Trappa

Skador finns i trappa.

Kontakta fackman för kontroll samt lämplig åtgärd.

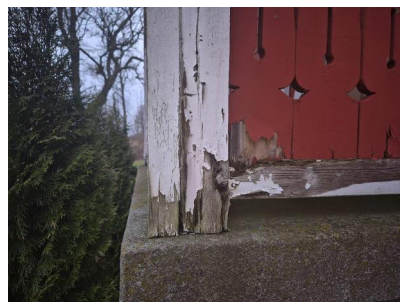
### Utvändigt / Tak ovan groventré

Rötskador noterades i bärande stolpar.

Kontakta fackman för kontroll samt lämplig åtgärd.

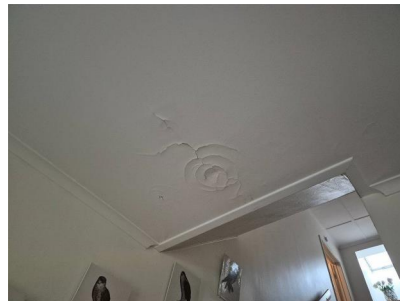
Sprickor noterades i spänntak.

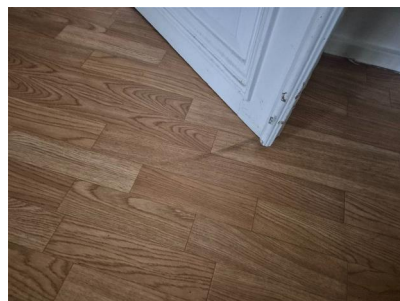
Pardörrar skrapar mot golvet.

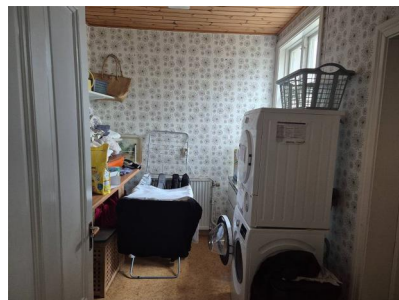
### Entréplan / Tvättstuga

- Våtutrymmet har äldre yt-/tätskikt.
- Äldre golvbrunn.
- Mattsläpp runt golvbrunnen.
- Rörledningar finns i golv.

Eftersom funktionen, som innebär att ytskiktet/tätskiktet ska vara vattentätt, kan vara nedsatt finns en ökad risk att vatten tränger igenom ytskiktet/tätskiktet med vattenskador i omkringliggande konstruktioner som följd.

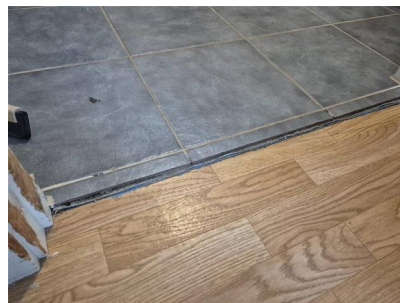
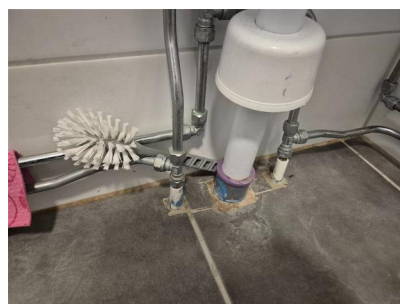
### Entréplan / Badrum

- Tröskel saknas.
- Rör genomföringar finns i golv.

Ovanstående noteringar innebär en ökad risk för fuktrelaterade skador.

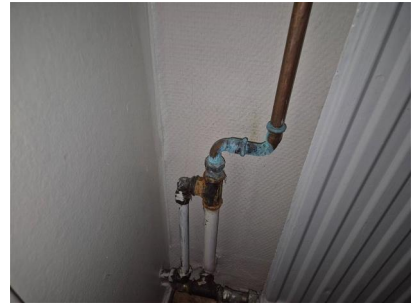
### Övre plan / Allrum

Ärgade elementrör noterades.

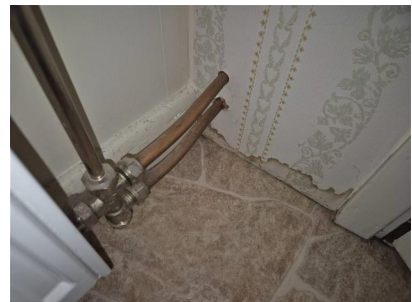
### Övre plan / Hall

Missfärgning noterades. Torr vid besiktningstillfället.

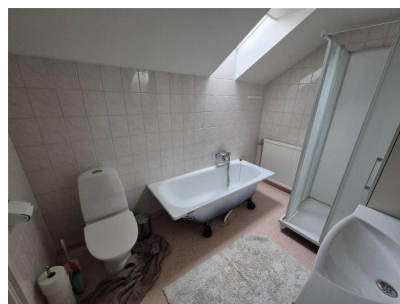
-Våtutrymmet har äldre yt-/tätskikt.  
-Rör genomföringar finns i golvet.

Eftersom funktionen, som innebär att ytskiktet/tätskiktet ska vara vattentätt, kan vara nedsatt finns en ökad risk att vatten tränger igenom ytskiktet/tätskiktet med vattenskador i omkringliggande konstruktioner som följd.

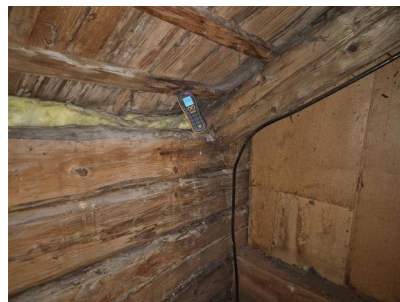
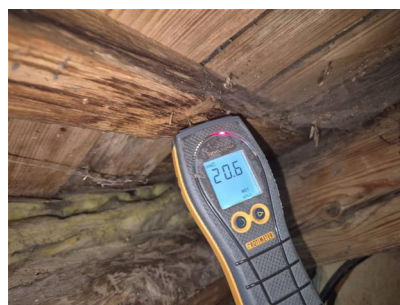
### Övre plan / Sidovind med lucka från badrum

Förhöjda fuktvärden noterades. Detta tyder på ett läckage från taket.

Läs mer under tak.

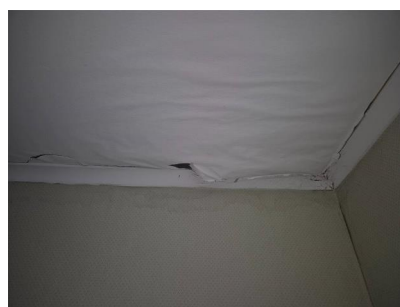
### Övre plan / Kontor/allrum i takkupa

Rötskador samt missfärgningar noteras i innertak.

Vi rekommenderar en fördjupad undersökning för att bedöma orsak och omfattning.

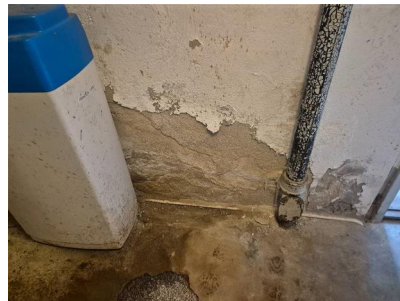
Puts- och färgsläpp finns på källarväggar.

Puts- och färg som släppt från underlaget invändigt på källarytterväggarna är ett tecken på att källarens utvändiga fuktskydd inte längre fungerar tillfredsställande.

För att åtgärda detta måste källarens utvändiga fuktskydd förbättras. Läs Anticimex faktablad om källare för tips och råd.

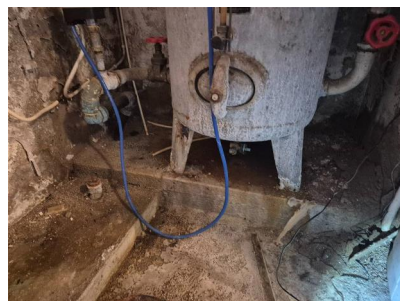
Läckage från hydrofortank.

Kontakta rörmokare för kontroll samt lämplig åtgärd.
