Besiktningssprotokoll

Anticimex Försäkringsbesiktning i samarbete med Fastighetsbyrån

Fastighetsbeteckning: Glanshammar 4:74	
Fastighetsadress: Hagalidsvägen 13	
Postnummer: 703 85	Ort: Glanshammar

Besiktningdatum: 2025-02-24	Protokollnummer: 68862154
Temperatur: 2 °C	Väderlek: Molnigt
Tekniker: Mikael Persson	
E-post: mikael.persson3@anticimex.se	
Kontor: Örebro	
Närvarande: Fastighetsägare

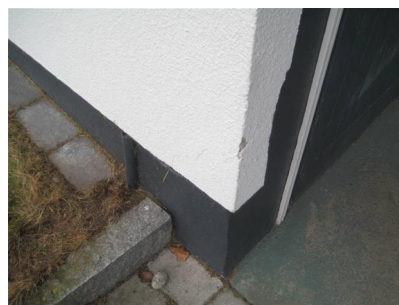
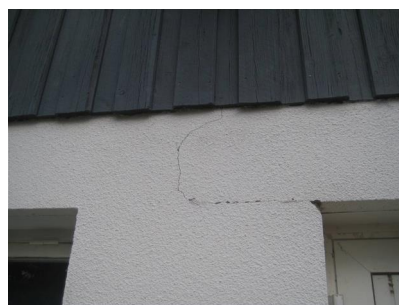
Lokala sprickor finns i tegel/putsfasaden.

Dessa bedöms inte ha lett till bakomliggande skador.

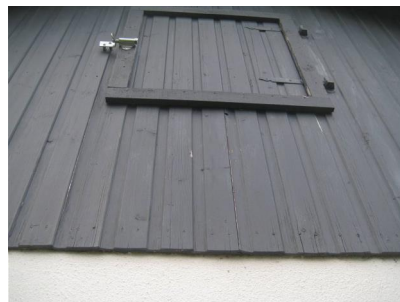
Fasadpanelen är bitvis i behov av målning/underhåll. Enstaka panelbräda är bör bytas.

Fasadbeklädnad och träkonstruktioner där målningsbehov finns riskerar att få fukt- och rötskador på grund av sämre vattenavvisande förmåga. För att öka livslängden på fasadbeklädnaden rekommenderas målning och underhåll.

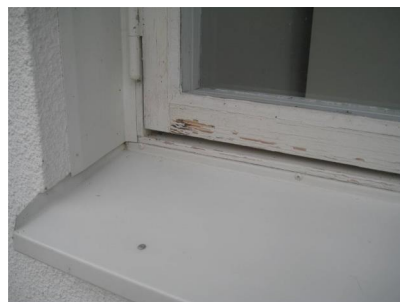
Fönster är i behov av målning/underhåll.

Fönsterbågar och fönsterkarmar där målningsbehov finns riskerar att få fukt- och rötskador på grund av sämre vattenavvisande förmåga.

För att öka livslängden på fönster rekommenderas målning och underhåll.

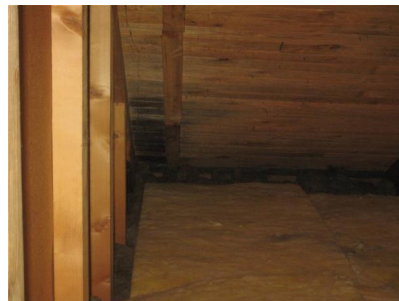
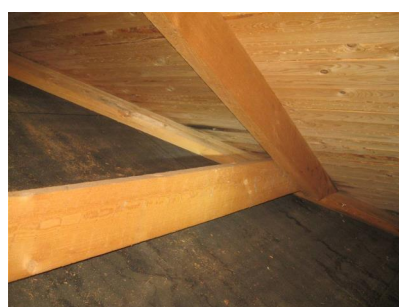
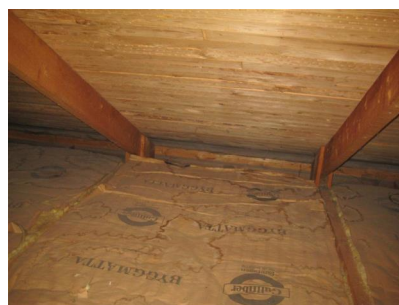
-Vid kontroll av vinden har fuktvärden under kritisk fuktnivå för mikrobiell tillväxt uppmätts, dock finns mindre mikrobiell påväxt i takfot och lokala fläckar på underlagstak.

Fuktkvoten i underlagstak/takbjälkar uppmättes till 14,9 %.

Den upptäckta mikrobiella påväxten på underlagstaket är ett tecken på att vinden har tillförts eller tillförs fukt inifrån bostaden. Observera att besiktning av bostadens ventilationssystem inte har ingått i uppdraget. För att konstatera orsaken till och omfattningen av de fuktfläckar som noterades i taket rekommenderas att en fördjupad undersökning utförs.

För att komma tillrätta med detta kan fukttillförseln inifrån bostaden behöva minskas. Det kan göras genom att ventilationen i bostaden förbättras samt att eventuella otätheter i vindsbjälklaget (tak-/väggvinklar, taklucka med mera) tätas. Läs Anticimex faktablad om oppvärmda vindsutrymmen för tips och råd.

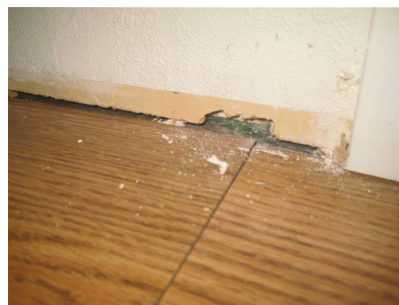
-Vid kontroll av konstruktion som gjordes i ytterväggsyll uppmättes fuktvärden under kritisk nivå för mikrobiell tillväxt och normal lukt upplevdes.
-Väggsyllar är tryckimpregnerade

Grundläggningen består av en betongplatta på mark utan underliggande isolering och med ett flytande golvspånskiva på en cellplastisolering. Fuktkvoten uppmättes till 8%.

Flytande golvkonstruktion och eventuella väggsyllar riskerar att drabbas av fuktskador på grund av naturlig fuktpåverkan om fuktskyddet är bristfälligt utfört alternativt saknas. Fuktvandring kan ske från marken genom betongen till organiskt material genom så kallad kapillärsugning och diffusion, vilket kan leda till skador med lukt av mikrobiell karaktär. Om väggsyllarna är tryckimpregnerade kan även en kemisk lukt förekomma.

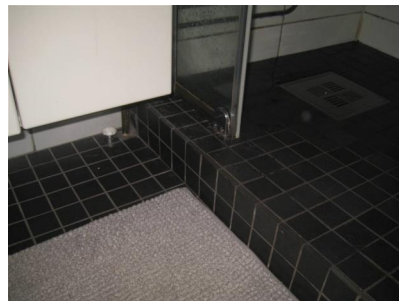
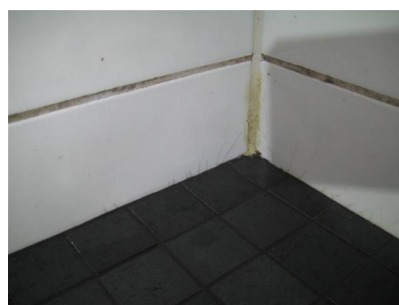
- Golvbrunnen är placerad för nära vägg och golvbrunn är inte lägsta punkten i utrymmet
- Mindre sprickor finns i kakelplattor i hörn

Det finns risk att tätskiktet inte har kunnat anslutas på rätt sätt, vilket kan leda till fuktskador.

Risk finns för översvämning om det blir stopp i brunnen.

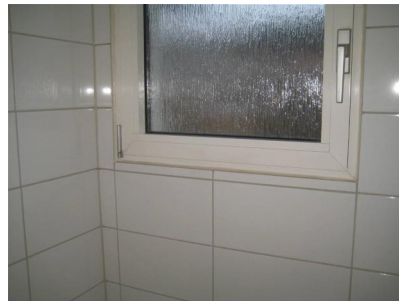
Fönster är olämpligt placerat.

Fönstrets placering i våtutrymmet utgör en risk för fuktskador i fönster- och väggkonstruktionen.

För att minska risken för fuktskador på fönster och väggkonstruktion rekommenderas att man skyddar fönstret mot vattenbegjutning.

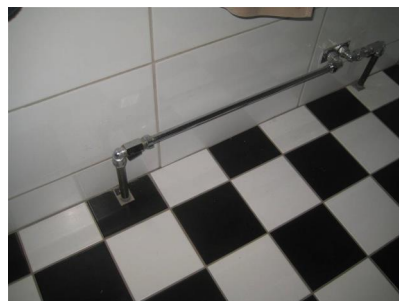
Rör genomföring finns i golv.

När rör genomföringar finns i golv följer det inte boverkets byggregler för renoveringsåret. Rör genomföringar i golvet medför en ökad risk för att vatten tränger ner i omkringliggande konstruktioner och orsakar fuktskador. *Fackmässigt utförande innebär att arbetet ska utföras enligt Boverkets byggregler, gällande branschregler samt monteringsanvisningar för samtliga material. Om dessa regler och anvisningar inte följs och en skada inträffar riskerar man att få en nedsatt eller utebliven skadeersättning från sitt försäkringsbolag (villahem).

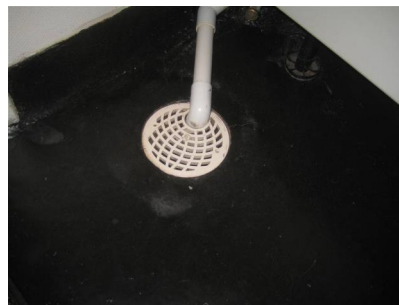
Tätskikt finns inte i golvbrunn, ytskikt har rest sig närmast brunn.

När tätskikt saknas i golvbrunnen innebär det ökad risk för fuktskador. Vatten kan tränga ner i omkringliggande konstruktioner med fuktrelaterade skador som följd.
Fuktindikering utan anmärkning vid besiktningen.

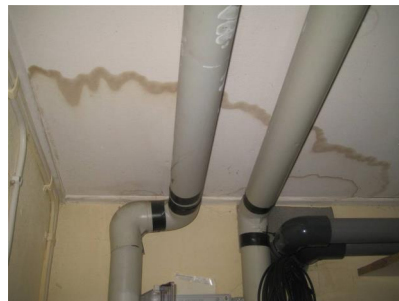
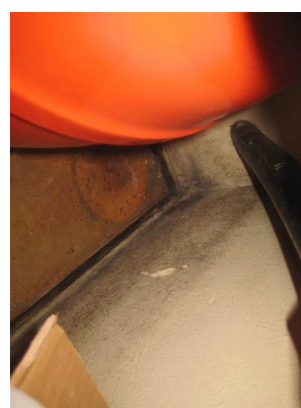
Taket har fuktfläckar, fuktindikering utan anmärkning vid besiktningen
Mindre mikrobiell påväxt på vägg.

Fuktfläckar kan bero på olika saker, och kan vara ett tecken på en tidigare eller en pågående fuktskada.

Vi rekommenderar en fördjupad undersökning för att bedöma orsak och omfattning.
