Besiktningssprotokoll

Anticimex Försäkringsbesiktning i samarbete med Fastighetsbyrån

Fastighetsbeteckning: Sollebrunn 11:1	
Fastighetsadress: Gärdesgatan 6	
Postnummer: 441 71	Ort: Sollebrunn

Försäkringsbesiktning

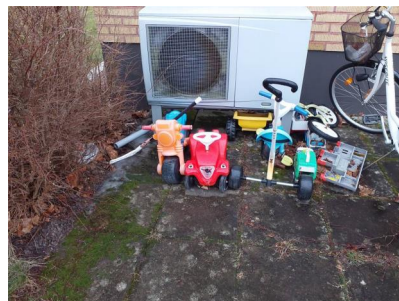
Utvändigt / Sockel

Kondensvatten från luftvärmepumpens utedel leds inte bort från husgrunden.

Detta medför ökad risk för att vatten tränger in i anslutande konstruktioner, vilket i sin tur kan leda till fuktrelaterade skador. Observera att besiktning av byggnadens värmesystem eller värmepumpen inte har ingått i uppdraget.

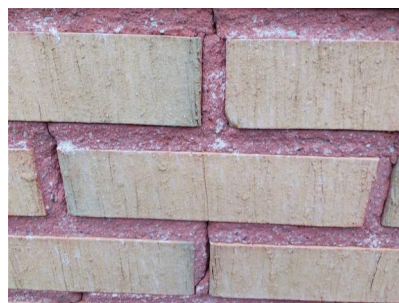
Utvändigt / Fasad

Sprickor finns i tegelfasaden.

Detta kan leda till fukt- och frysskador i konstruktionen.

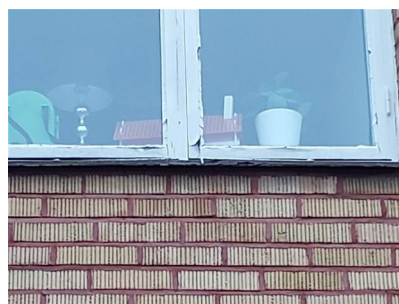
Utvändigt / Fönster

Fönster är lpkalt i behov av målning/underhåll.

Fönsterbågar och fönsterkarmar där målningsbehov finns riskerar att få fukt- och rötskador på grund av sämre vattenavvisande förmåga.

För att öka livslängden på fönster rekommenderas målning och underhåll.

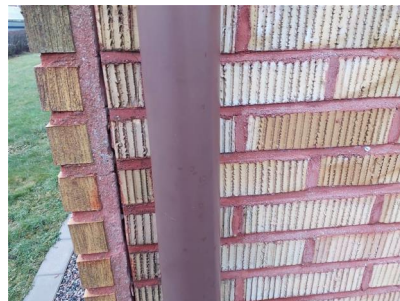
Utvändigt / Hängrännor / Stuprör

Fals på stuprör vänd mot fasad.

Falsen på stuprören kan med fördel vändas ut från fasaden för att lättare se om röret blivit skadat efter vinterns påfrestningar samt för att undvika skador på fasad vid ett eventuellt läckage.

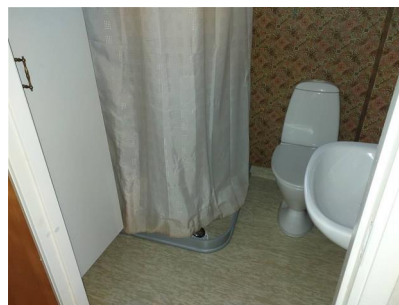
Entréplan / Dusch

Våtutrymmet har äldre yt-/tätskikt.

Utrymmet är äldre och har passerat tiden för sin tekniska livslängd.

Renovering av utrymmet rekommenderas. Kontakta en behörig våtrumsentreprenör för en renovering. I samband med renoveringen bör omkringliggande konstruktioner kontrolleras för att upptäcka eventuella följdskador.
