Lekstorp 9:12

Lugnets hage 10

Uppdragsnummer	O27055
Besiktningsdatum	2025-02-24
Besiktningföretag	OBM Besiktning Väst AB
Besiktningförrättare	Andreas Emanuelsson
Närvarande	Säljare
Giltig till och med	2026-02-24

Byggnadsbeskrivning
1-plans parhus, betongplatta på mark med underliggande isolering och golvvärme.

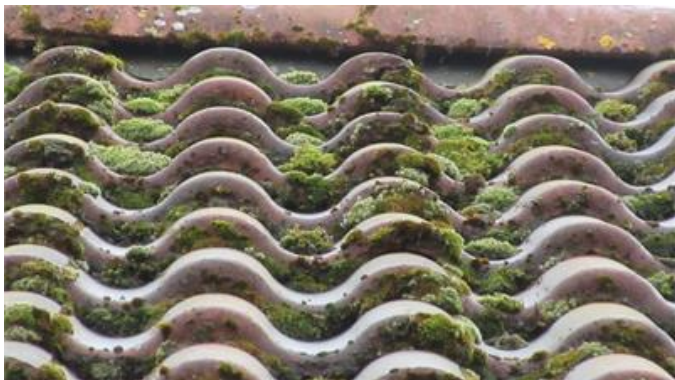
Mossan binder fukt, detta kan påverka taket negativt. Om det finns mossa på taket en längre tid kan det inte uteslutas att det kommer uppstå skador på taket, vilket i sin tur påverkar underliggande material och orsakar skador som påverkar byggnaden negativt.

Mossa på tak.

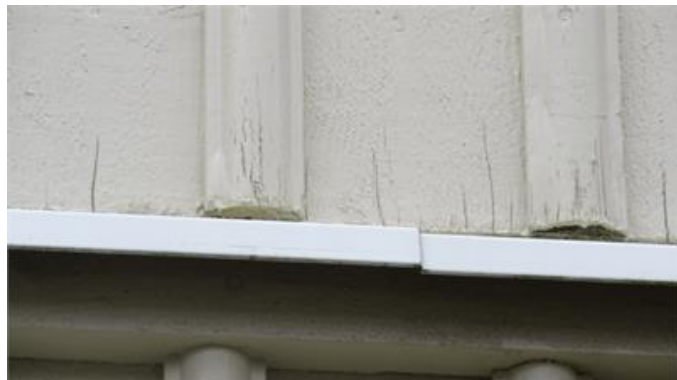
När det finns torrsprickor i fasadpanelen finns det en risk att vatten kan tränga in och orsaka skador som kan påverka byggnaden och inomhusmiljön negativt.

Torrspäckor fasad.

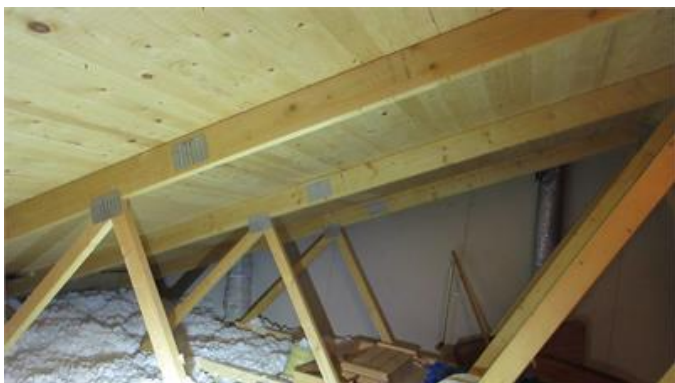
Översiktsbildnockvind.
