# Besiktningssprotokoll

Anticimex Försäkringsbesiktning i samarbete med Fastighetsbyrån

Fastighetsbeteckning: Vargen 4	
Fastighetsadress: Nyholmsgatan 1a	
Postnummer: 543 32	Ort: Tibro

Besiktningdatum: 2025-02-25	Protokollnummer: 68859091
Temperatur: 6 °C	Väderlek: Mulet
Tekniker: José Selin	
E-post: jose.selin@anticimex.se	
Kontor: Skövde	
Närvarande: Representant för fastighetsägaren samt Anticimex besiktningstekniker José Selin

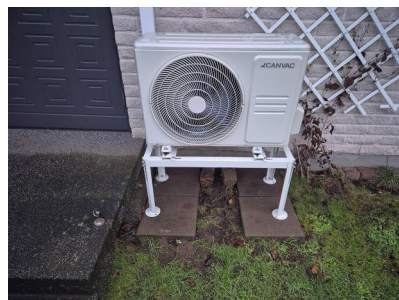
Kondensvatten från luftvärmepumpens utedel leds inte bort från husgrunden.

Detta medför ökad risk för att vatten tränger in i anslutande konstruktioner, vilket i sin tur kan leda till fuktrelaterade skador. Observera att besiktning av byggnadens värmesystem eller värmepumpen inte har ingått i uppdraget.

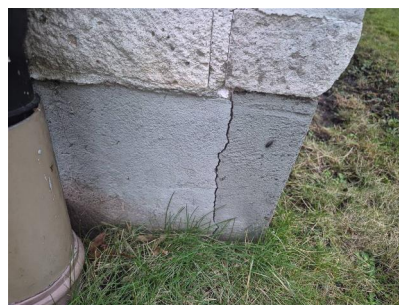
Sprickor finns i sockel.

Detta kan leda till fukt- och frysskador i konstruktionen.

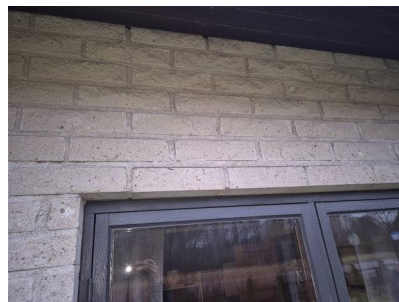
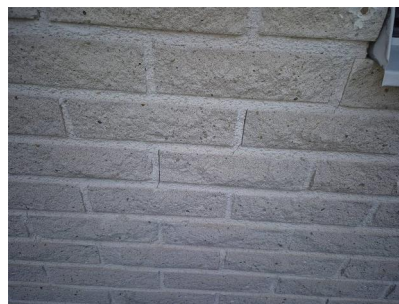
Sprickor samt lösa tegelstenar ovan fönster finns i fasaden.

Detta kan leda till fukt- och frysskador i konstruktionen.

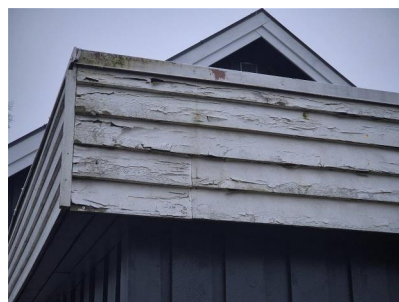
Taksargen runt garagetaket är i behov av målning/underhåll.

Fasadbeklädnad och träkonstruktioner där målningsbehov finns riskerar att få fukt- och rötskador på grund av sämre vattenavvisande förmåga. För att öka livslängden på fasadbeklädnaden rekommenderas målning och underhåll.

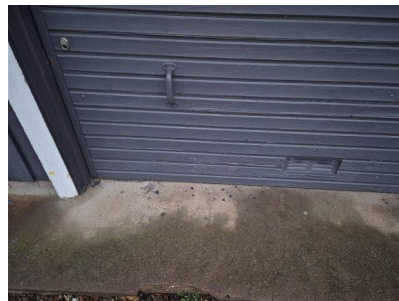
Garageport är i behov av målning/underhåll.

Dörrar där målningsbehov finns riskerar att få fukt- och rötskador på grund av sämre vattenavvisande förmåga.

För att öka livslängden på dörr rekommenderas målning och underhåll.

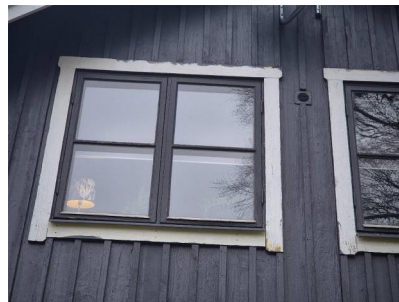
Fönster samt foder är i behov av målning/underhåll.

Fönsterbågar och fönsterkarmar där målningsbehov finns riskerar att få fukt- och rötskador på grund av sämre vattenavvisande förmåga.

För att öka livslängden på fönster rekommenderas målning och underhåll.

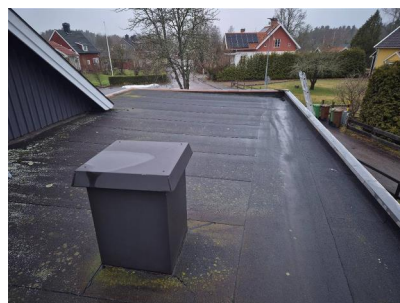
Takpappen är äldre. Enstaka blåsa i pappen noterades.

Tättskiktet på ett platt/låglutande tak har enligt vår bedömning en begränsad livslängd. Eftersom takpappen är äldre har det ett minskat motstånd mot vattengenomträngning. Detta i sin tur kan leda till att takkonstruktionen drabbas av fuktskador.

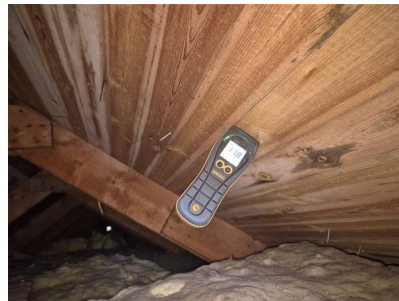
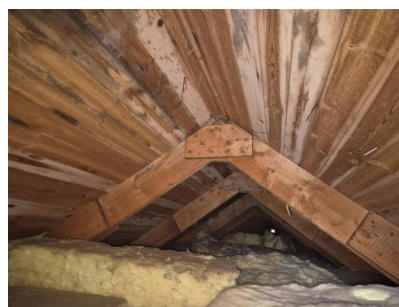
Vid kontroll av vinden har fuktvärden under kritisk fuktnivå för mikrobiell tillväxt uppmätts, dock finns mikrobiell påväxt på underlagstak.

Fuktkvoten i underlagstak/takbjälkar uppmättes till 12%. Gränsvärdet går vid 17%.

Den upptäckta mikrobiella påväxten på underlagstaket är ett tecken på att vinden har tillförts eller tillförs fukt inifrån bostaden. Observera att besiktning av bostadens ventilationssystem inte har ingått i uppdraget.

För att komma tillrätta med detta kan fukttilförseln inifrån bostaden behöva minskas. Det kan göras genom att ventilationen i bostaden förbättras samt att eventuella otätheter i vindsbjälklaget (tak-/väggvinklar, taklucka med mera) tätas. Läs Anticimex faktablad om uppvärmda vindsutrymmen för tips och råd.

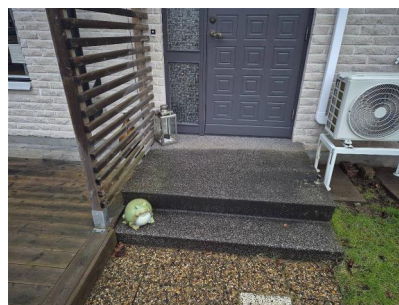
Trappan är motgjuten mot huset.

Eftersom trappan är motgjuten mot huset finns risk att vatten tränger in i anslutande konstruktioner vilket i sin tur kan leda till fuktrelaterade skador.

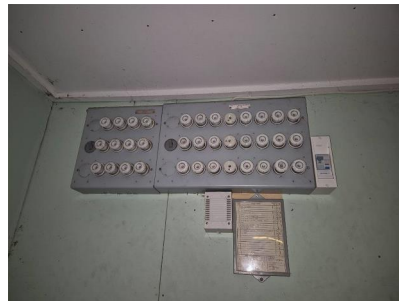
El-centralen har jordfelsbrytare och gfuppörtäckning.

Jordfelsbrytare finns installerad vid elcentralen.

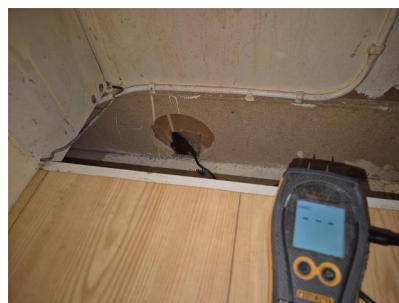
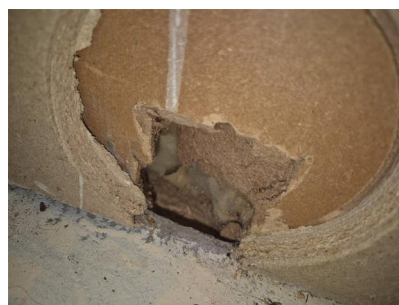
Vid kontroll av väggsvallar uppmättes fuktvärden under kritisk nivå för mikrobiell tillväxt dock kändes det en svag kemisk lukt i provhål under diskbänksskåp.

Fuktkvoten uppmättes till under 8%.  
Gränsvärdet går vid 17%.

Provhål togs i vägg bakom diskbänksskåp samt i hall under trappa. Fuktkvoten uppmättes i ovkant svallar. Svallar är rötskyddsbehandlade. Utsätts dessa för fukt kan en kemisk lukt sprida sig.

Golvet är uppbyggt med en sandwichkonstruktion. En sandwichkonstruktion har en uppbyggnad av befintlig betongplatta, isolering med en gjuten finsats ovan. Om det i konstruktionen finns organiskt material nedgjutet finns risk för mikrobiell lukt.

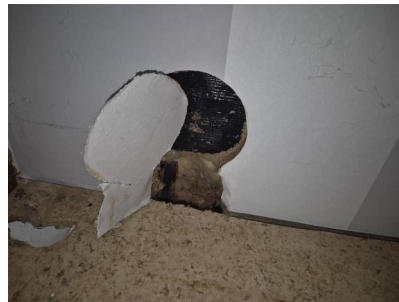
Limmad plastmatta finns på betongplattan.

På grund av naturlig fuktpåverkan från mark riskerar plastmattan att släppa från underlaget. Mattan och limmet kan också avge en kemisk lukt som sprids till boendemiljön.

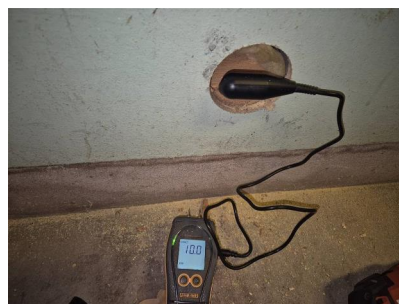
Vid kontroll av väggsyllar i garaget uppmättes fuktvärden under kritisk nivå för mikrobiell tillväxt och normal lukt upplevdes.

Fuktkvoten uppmättes till 10%. Gränsvärdet går vid 17%.

Syllen är något upplyft på en betongklack och det anses vara positivt ur fuktsynpunkt.

Väggen består av spånskiva, masonit, träregelverk, mineralull, asfabord samt träpanel.

Provhål är taget mot yttervägg i garaget.

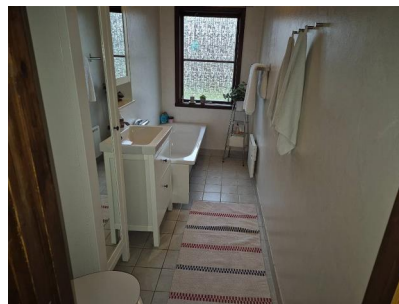
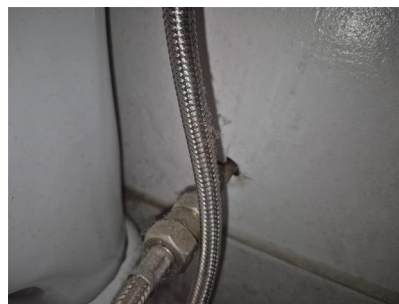
-Äldre yt/tätskikt.  
-Fönster är placerat duschzon.  
-Otät rörgenomföring bakom toalettstol i väggen.

Ovanstående noteringar innebär en ökad risk för fuktrelaterade skador.
