Navet 5

Vallbygatan 5

Uppdragsnummer	A31762
Besiktningsdatum	2025-02-24
Besiktningföretag	OBM Byggnadsmiljö AB
Besiktningförrättare	Mattias Hallberg
Närvarande	Anhörig till säljaren.
Giltig till och med	2026-02-24

Byggnadsbeskrivning
Huset är ett 1½-planshus med källare.

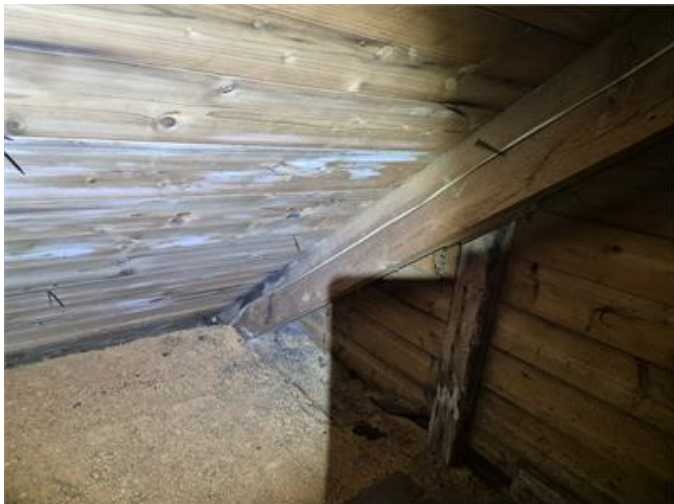
Besiktningens resultat					
Bedömningsskala: 1 = Utan anmärkning, 2 = Påpekande, 3 = Bör åtgärdas, 4 = Ej besiktningbart					
Byggnadsdel	1	2	3	4	Anmärkning
Vind		X			- Mikrobiell påväxt förekommer i begränsad omfattning, vilket bör kontrolleras regelbundet så att skadorna inte förvärras. - Fuktbläckor förekommer, vid fuktindikering uppmättes inga förhöjda värden. Vinden besiktades från landgång.
Sidovindar		X			- Fuktbläckor förekommer, vid fuktindikering uppmättes inga förhöjda värden. - Underlagstaket ej besiktningbart. Täckt med papp.
Allmänt		X			- Allmänventilationen bedöms undermålig och bör åtgärdas. - El och rörinstallationerna är av äldre ursprung och dess tekniska livslängd anses därför vara förbrukad. Rost har noterats på avloppsstammar.
Övre plan					
Hall	X				
Allrum	X				
Sovrum		X			Se notering under lämnade upplysningar angående diskbänken.
Garderob	X				
Entréplan					
Entréhall	X

Bild från vinden

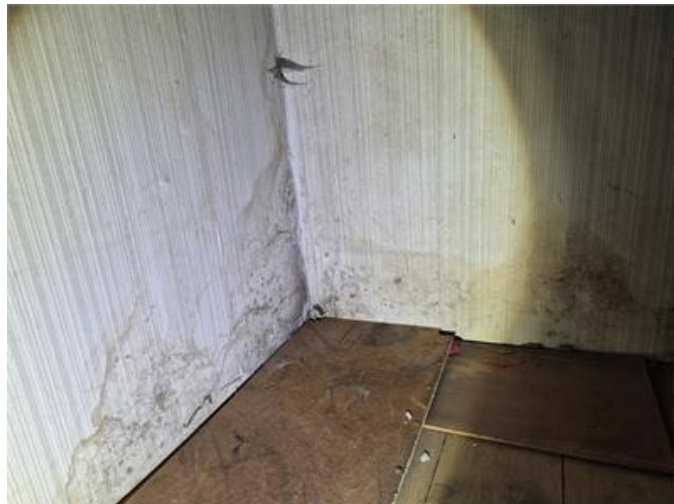
Wc		X			Utrymmet är av äldre standard
Kök		X			Spår av tidigare läckage förekommer i diskbänkskåpet.
Sovrum	X				
Vardagsrum	X				
Källarplan		X			Källarytterväggarnas fuktisolering är i paritet med sin tekniska livslängd, puts/färgsläpp har noterats i källaren. Se även info på protokollets näst sista sida Pos. 6.
			X		Missfärgningar har noterats på väggen vid nedgången till källaren, se bild. Orsak och omfattning bör fastställas.
Trappa		X			Trappans utformning innebär ökad fallrisk.
Svale	X				
Förråd/ingång till källare			X		Utreglad vägg är fuktskadad, orsak och omfattning bör fastställas.
Tvättstuga		X			Utrymmet är av äldre standard.
Pannrum		X			Mindre droppläckage från fjärrvärmeväxlaren
Förråd 2	X				
Utvändigt					
Fasad		X			Eternitfasad, se kommentar/riskanalis.
Fönster/dörrar		X			Äldre fönster på övre plan har underhållsbehov, ena fönstret är rötskadat och behöver bytas.
Mark/sockel		X			Puts/färgsläpp förekommer på sockeln.

Bild på missfärgningarna vid nedgången till källaren.
