Besiktningssprotokoll

Fastighetsbeteckning: Krossekärr 1:93	
Fastighetsadress: Krossekärr 44B	
Postnummer: 45795	Ort: Grebbe stad

Besiktningdatum: 2025-02-25	Protokollnummer: 68866484
Temperatur: 6 °C	Väderlek: Regn/Dimma
Tekniker: Andreas Klövenäs	
E-post: Andreas.Klovenas@anticimex.se	
Kontor: Uddevalla	
Närvarande: Närstående

Försäkringsbesiktning

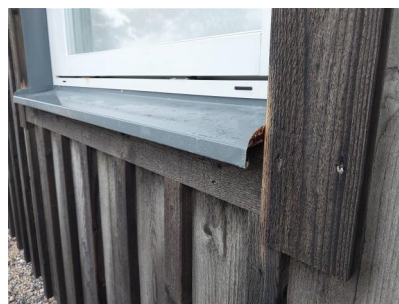
Utvändigt / Fönster

- Ytrost noterades lokalt på fönsterbleck.

Husets placering ökar underhållsbehov på plåtdetaljer.

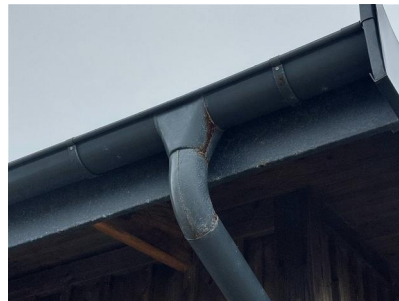
Utvändigt / Hängrännor / Stuprör

- Ytrost noterades lokalt hängränna/stuprör.

Husets placering ökar underhållsbehov på plåtdetaljer.

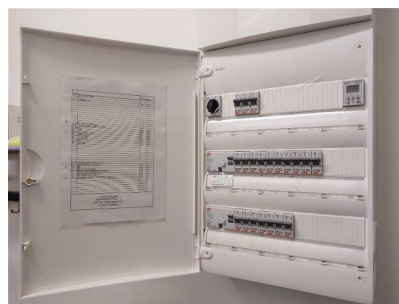
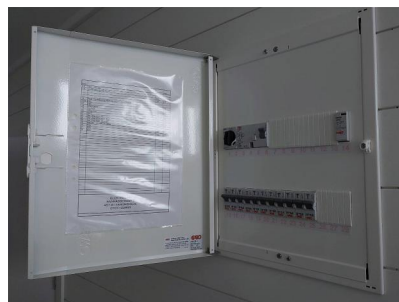
Hela huset / Allmänt

- Jordfelsbrytare finns installerad vid elcentralen.

- Gruppförteckning över elcentralen finns upprättad.

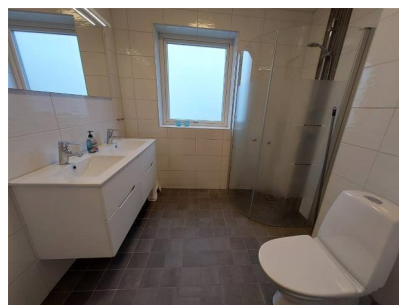
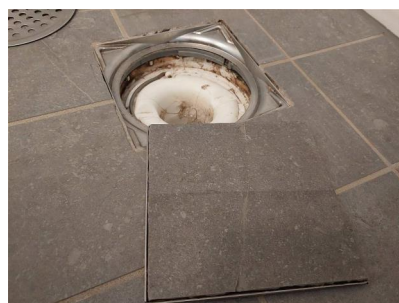
Entréplan / Dusch/Toalett

- Mindre fogsläpp noterades runt golvbrunnens ram.
- Den keramiska plattan placerad i klinkerramen har spruckit.

Uppgifter skall enbart ses som upplysningar. För övrigt finns inget att notera.

Normala fuktvärden indikerades mot klinker/kakel.
