# Besiktningsprotokoll

Anticimex Försäkringsbesiktning i samarbete med Fastighetsbyrån

| Fastighetsadress:<br>Backgården 16 | |

| Besiktningsdatum:<br>2025-02-24 | Protokollnummer:<br>68859177 |

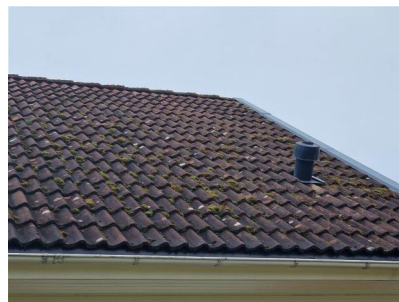
### Utvändigt / Tak

Mosspåväxt finns på takpannor.

Mossa som växer på taket kan leda till att taktäckningen har ett minskat motstånd mot vatteninträngning. Detta kan i sin tur leda till fuktskador på träläkt och takkonstruktionen vilket kan resultera i mikrobiella skador (angrepp av mikroorganismer).

För att öka livslängden på taket rekommenderas att mossan tas bort från takpannorna.

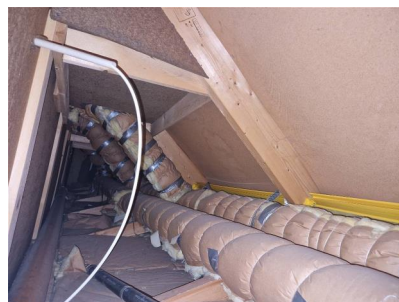
### Utvändigt / Sidovind 1-3

Underlagstaket består av träfiberskivor.

- Sidovindarna är besiktade från luckorna då landgångar saknas i utrymmena.

Eftersom underlagstaket består av träfiberskivor utan yttre täckning av papp under takbeklädningen, finns risk vid ogynnsam väderlek att regnvatten/snö kan tränga in i skivskarvar med läckage på vindsutrymmet som följd. Med tiden kan även träfiberskivorna drabbas av fuktskador.

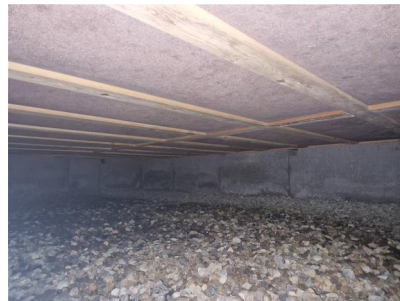
### Utvändigt / Krypgrund

Vid kontroll av krypgrunden uppmättes fuktvärden under kritisk fuktnivå för mikrobiell tillväxt och normal lukt upplevdes.

Golvbjälklaget ovan den uteluftsventilerade krypgrunden riskerar att drabbas av fuktskador på grund av naturlig fuktpåverkan. Detta kan i sin tur leda till mikrobiella skador (angrepp av mikroorganismer) som kan leda till att mikrobiell lukt sprids till boendemiljön.

Det finns risk för mikrobiell tillväxt om den relativa fuktigheten (RF) i den omgivande luften är över 75 %. I furuvirke motsvarar det en fuktkvot (FK) på 17 %.

Fuktkvoten uppmättes till 16 %.

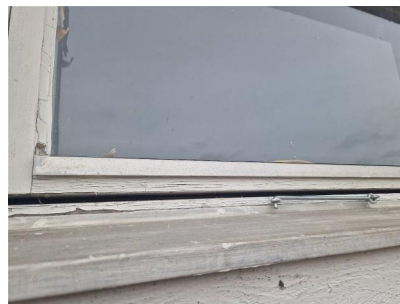
### Utvändigt / Garage

Fönster är i behov av målning/underhåll.

Fönsterbågar och fönsterkarmar där målningsbehov finns riskerar att få fukt- och rötskador på grund av sämre vattenavvisande förmåga.

För att öka livslängden på fönster rekommenderas målning och underhåll.

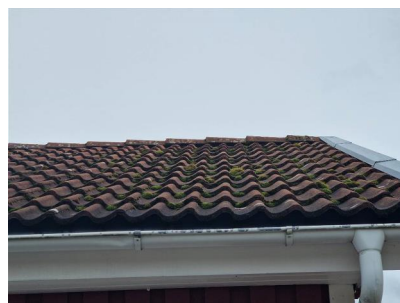
Mosspåväxt finns på takpannor.

Mossa som växer på taket kan leda till att taktäckningen har ett minskat motstånd mot vatteninträngning. Detta kan i sin tur leda till fuktskador på träläkt och takkonstruktionen vilket kan resultera i mikrobiella skador (angrepp av mikroorganismer).

För att öka livslängden på taket rekommenderas att mossan tas bort från takpannorna.

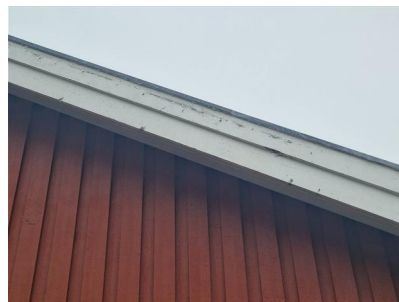
Vindskivor är i behov av målning/underhåll.

Fasadbeklädnad och träkonstruktioner där målningsbehov finns riskerar att få fukt- och rötskador på grund av sämre vattenavvisande förmåga.

För att öka livslängden på vindskivorna rekommenderas målning och underhåll.

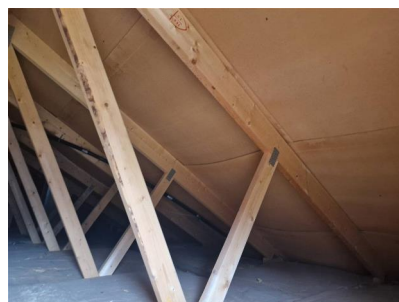
Underlagstaket består av träfiberskivor.

Eftersom underlagstaket består av träfiberskivor utan yttre täckning av papp under takbeklädnaden, finns risk vid ogynnsam väderlek att regnvatten/snö kan tränga in i skivskarvar med läckage på vindsutrymmet som följd. Med tiden kan även träfiberskivorna drabbas av fuktskador.

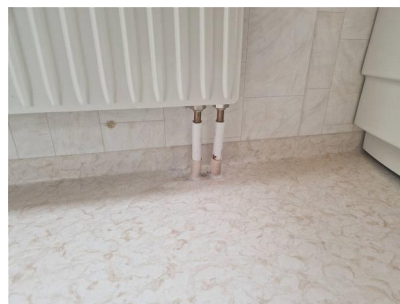
Rör genomföring finns i golv.

Rör genomföringar i golvet medför en ökad risk för att vatten kan tränga ner i omkringliggande konstruktioner och orsaka fuktskador. Vid uppbyggnaden av utrymmet var detta tillåtet och utförandet anses därför vara fackmässigt utfört. I dagens branschregler är detta inte längre tillåtet.

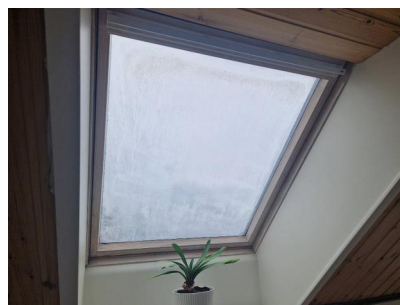
Äldre takfönster förekommer.

Detta medför risk för fuktskador i omkringliggande konstruktioner.
