ÖVERLÅTELSEBESIKTNING

Säljklar Plus med fuktmätning

VÄRMDÖ TORSBY 1:53

Torsby krokväg 7
139 51 VÄRMDÖ

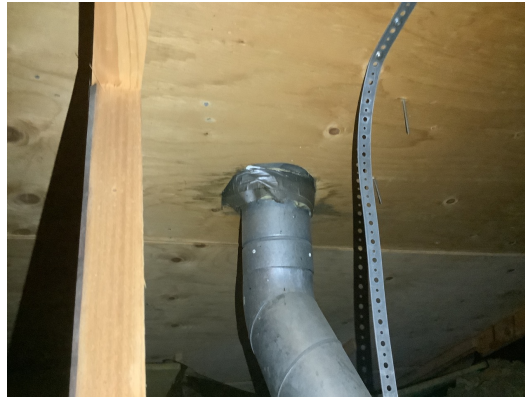
Missfärgningar.

Missfärgningar har observerats. Dessa missfärgningar var torra vid besiktningstillfället.

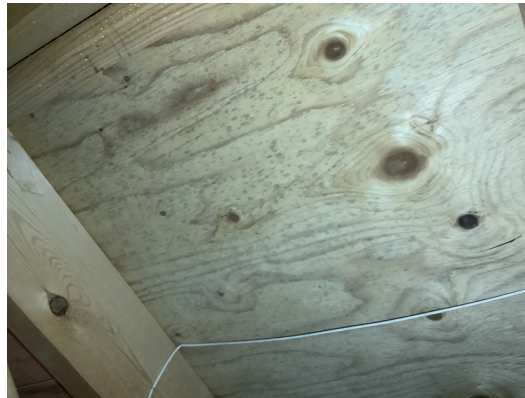
Mikrobiell påväxt på underlagstak.

Den upptäckta mikrobiella påväxten på underlagstaket indikerar att vinden periodvis tillförs eller har tillförts fukt inifrån bostaden, som den kallare delen av året kondensera mot underlagstaket (sk konvektionsskada).

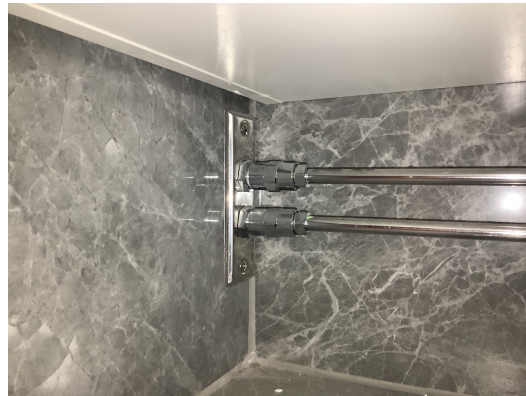
Rör genomföringar nära vägg.

Avstånd mellan vägg eller golv understiger 6 cm. Detta är inte enligt monteringsanvisningarna i Säker Vatten.

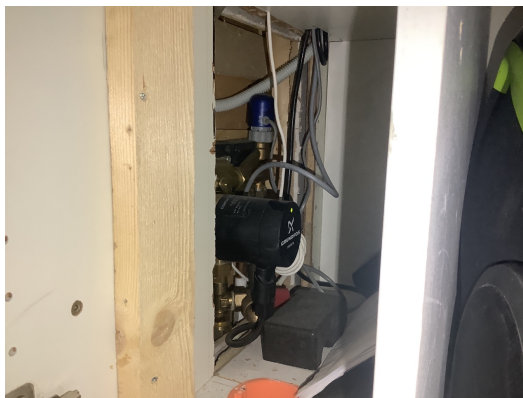
Rörkopplingar utan vattentät botten.

Då det noterats att det finns rörkopplingar utan vattentät botten finns det risk att det kan uppstå förhöjd fuktstatus i angränsande konstruktioner vid ett eventuellt läckage.

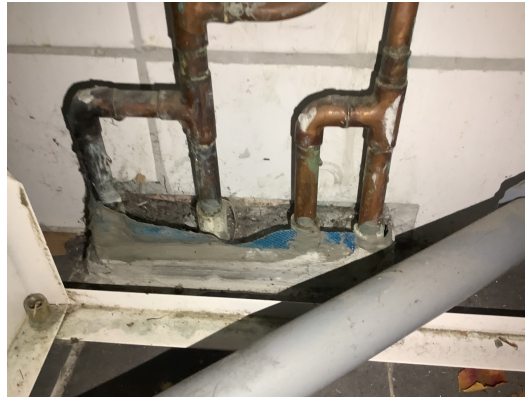
Rörgenomföringar i våtzon 1.

Då rörgenomföringar finns i våtzon 1, finns det risk att fukt kan tränga in i angränsande konstruktionen och där orsaka förhöjd fuktstatus.

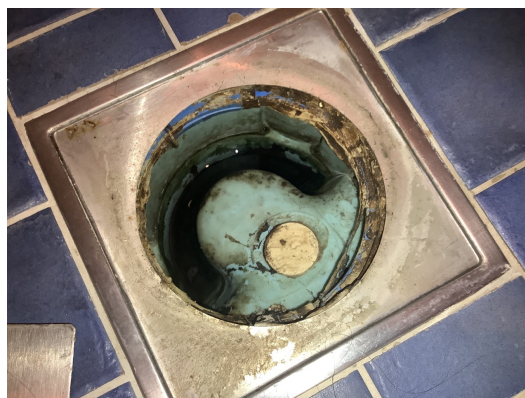
Brunnar ej bytt vid renovering.

Då golvbrunnarna inte blivit utbytt vid renoveringen finns det risk att tätskiktet inte ansluter korrekt mot brunn. Detta kan föranleda fuktrelaterade skador i angränsande konstruktioner.

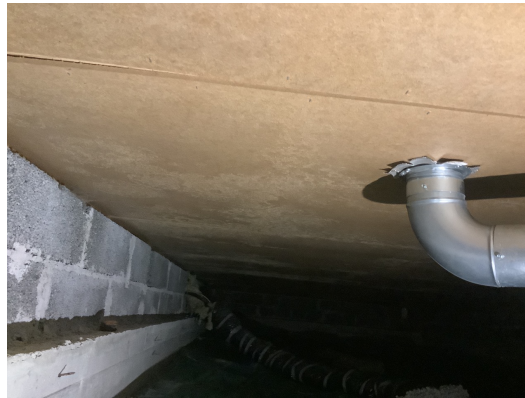
Mikrobiell påväxt.

Då det vid besiktningen upptäcktes mikrobiell påväxt i utrymmet indikerar detta på att fuktig luft inte ventilerats ut korrekt under en längre tid.

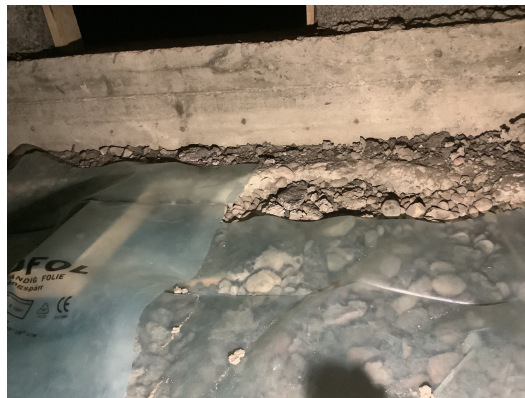
Plastfolie på marken i krypgrund bristfällig.

När åldersbeständig diffusionstät plastfolie på marken är bristfälligt monterad, finns det risk att markfukten ökar luftfuktigheten i krypgrunden. Detta kan medföra förhöjd fuktstatus i angränsande konstruktioner samt orsaka avvikande lukt.

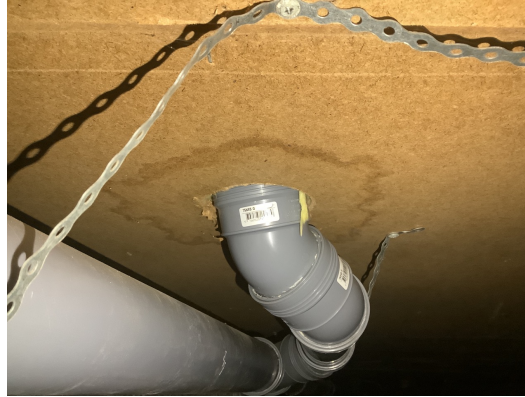
Missfärgningar.

Missfärgningar har observerats. Dessa missfärgningar var torra vid besiktningstillfället.

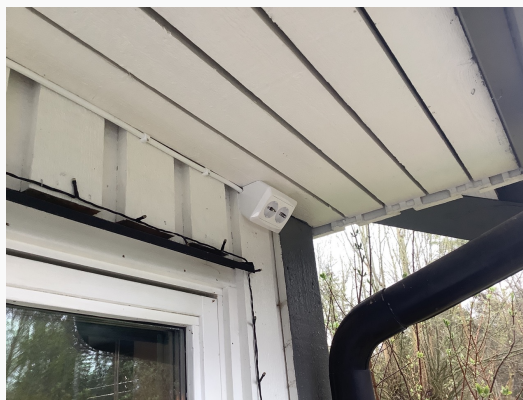
Eluttag ej avsedd för utomhusbruk.
