Toresunds-Sundby 1:127

Sundby strandväg 53

| Uppdragsnummer | A31781 |
| Besiktningsdatum | 2025-02-25 |

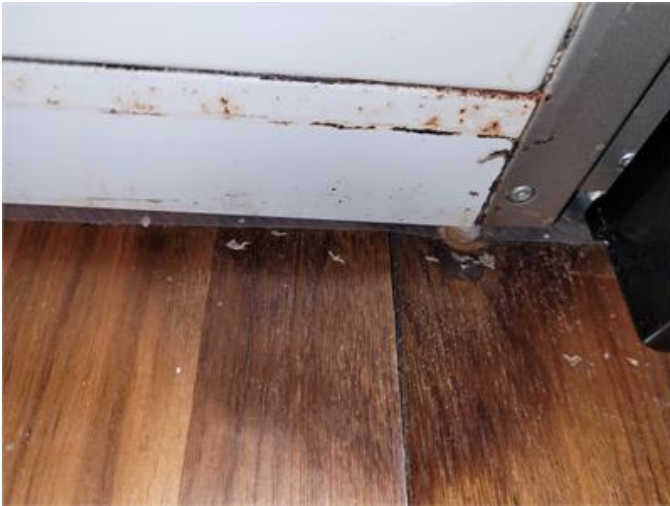
| Besiktningsresultat | | | | | |
|---|---|---|---|---|---|
| Kök | | X | | | Äldre fuktmärken efter tidigare läckage förekommer invid kyl/frys. Se bild. |

Fuktfläck på golv invid kyl/frys
