Besiktningssprotokoll

Anticimex Försäkringsbesiktning i samarbete med Fastighetsbyrån

Fastighetsbeteckning: Getinge 2:2	
Fastighetsadress: Getinge Tysta Lund 307	
Postnummer: 305 77	Ort: Getinge

Besiktningdatum: 2025-02-25	Protokollnummer: 68862449
Temperatur: 5 °C	Väderlek: Mulet
Tekniker: Daniel Pettersson	
E-post: Daniel.Pettersson@anticimex.se	
Kontor: Halmstad	
Närvarande: Fastighetsägaren

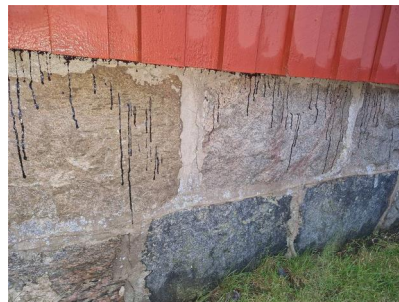
Rinmärken från tjära noteras på grundmuren.

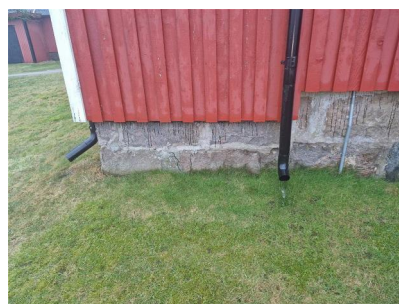
⚠ Stuprör är inte anslutet till markledning.

Stuprör som inte är anslutet till markledning kan medföra en ökad fuktbelastning på grundmur/sockel som i sin tur kan leda till fuktrelaterade skador.

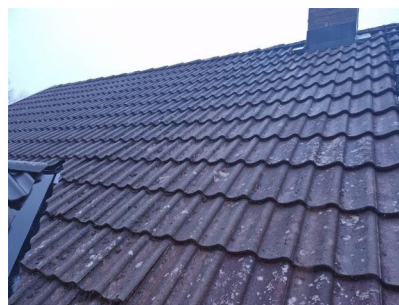
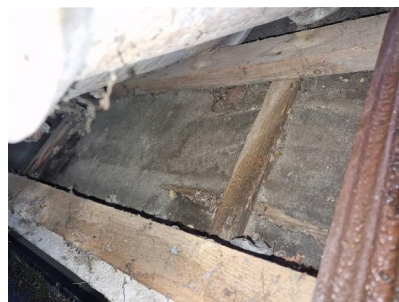
🔍 Yttertaket är inspekterat från marken samt från stege lutande mot takfoten.

Vindskivor åt norr och öster är rötskadade.
Takpannor är vädernötta och bitvis finns mossa/lav.
Underlagspappen är bitvis torrsprucken.

Det rekommenderas att kontakt tas med fackman för kontroll samt för bedömning av lämpliga åtgärder.

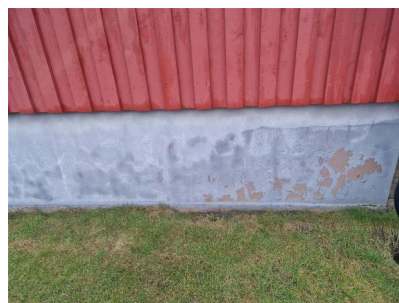
Färgsläpp finns från grundmuren.

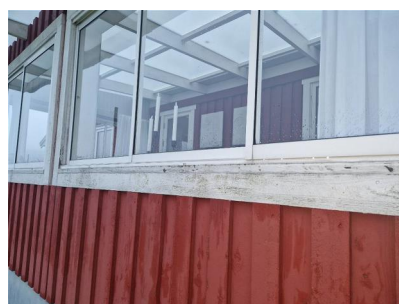
Fönstren saknar underbleck.

Avsaknad av fönsterbleck medför en ökad risk för att vatten kan rinna in och orsaka fuktrelaterade skador i omkringliggande konstruktioner.

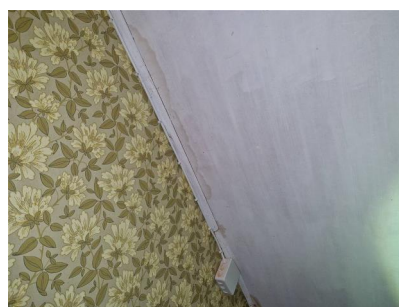
Ytliga missfärgningar på undersidan av trappa. Fuktindikering utfördes mot missfärgningarna utan anmärkning.

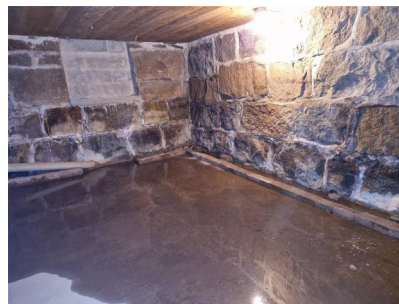
På betongplattan står det vatten. Mikrobiell påväxt finns på bjälklagets undersida. Fuktkvoten uppmättes i bjälklagets undersida till mellan 21-22 %.

Det finns risk för mikrobiell tillväxt om den relativa fuktigheten (RF) i luften är över 75 %, vilket i gran- och furuvirke motsvarar en fuktkvot (FK) på ca 17 %.

För att utreda orsaken till och omfattningen av skadorna samt det förhöjda uppmätta fuktvärdet, rekommenderas att en fördjupad undersökning utförs.
