# Besiktningssprotokoll

Anticimex Försäkringsbesiktning i samarbete med Fastighetsbyrån

Fastighetsbeteckning: Helsingfors 20	
Fastighetsadress: Finska Gatan 26j	
Postnummer: 441 56	Ort: Alingsås

Besiktningdatum: 2025-02-26	Protokollnummer: 68829159
Temperatur: 6 °C	Väderlek: Mulet
Tekniker: Martin Ivarsson	
E-post: Martin.Ivarsson@anticimex.se	
Kontor: Borås	
Närvarande: Uppdragsgivare

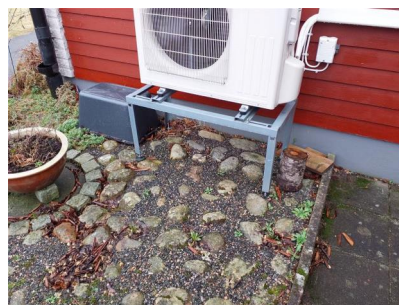
Kondensvatten från luftvärmepumpens utedel leds inte bort från husgrunden.

Detta medför ökad risk för att vatten tränger in i anslutande konstruktioner, vilket i sin tur kan leda till fuktrelaterade skador. Observera att besiktning av byggnadens värmesystem eller värmepumpen inte har ingått i uppdraget.

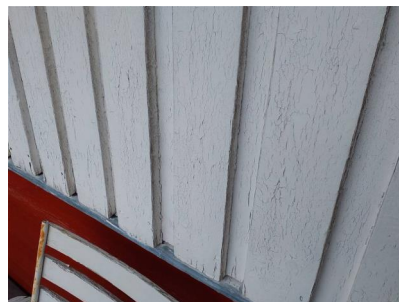
Fasadpanelen är i behov av målning/underhåll.

Träkonstruktioner där målningsbehov finns riskerar att få fukt- och rötskador på grund av sämre vattenavvisande förmåga. För att öka livslängden på träkonstruktionerna rekommenderas målning och underhåll.

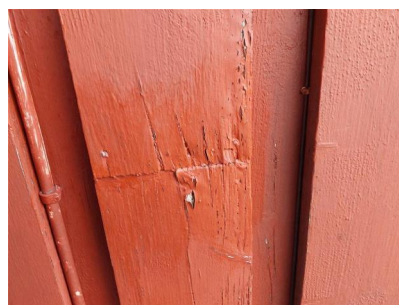
Mindre rötskador finns i fasadpanelen.

Dessa bedöms inte ha lett till bakomliggande skador.

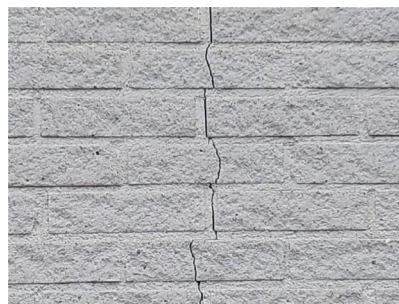
Sprickor finns i tegelfasaden.

Vi rekommenderar en murare för att bedöma orsak och omfattning.

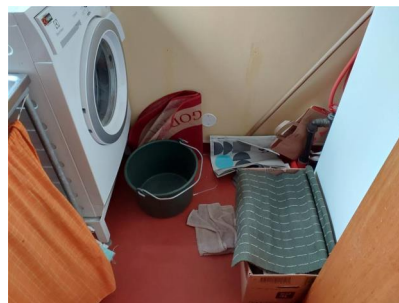
Våtutrymmet har äldre yt-/tätskikt.

Utrymmet är äldre och har passerat tiden för sin tekniska livslängd.

Renovering av utrymmet rekommenderas. Kontakta en behörig våtrumsentreprenör för en renovering. I samband med renoveringen bör omkringliggande konstruktioner kontrolleras för att upptäcka eventuella följdskador.

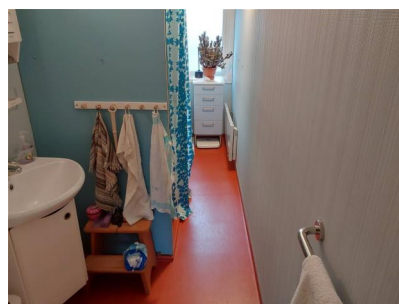
Våtutrymmet har äldre yt-/tätskikt.

Utrymmet är äldre och har passerat tiden för sin tekniska livslängd.

Renovering av utrymmet rekommenderas. Kontakta en behörig våtrumsentreprenör för en renovering. I samband med renoveringen bör omkringliggande konstruktioner kontrolleras för att upptäcka eventuella följdskador.
