# Besiktningssprotokoll

Anticimex Försäkringsbesiktning i samarbete med Fastighetsbyrån

Fastighetsbeteckning: Veckebo 11:32	
Fastighetsadress: Veckebo Skolväg 28	
Postnummer: 827 72	Ort: Korskrogen

Besiktningdatum: 2025-02-18	Protokollnummer: 68864986
Temperatur: -8 °C	Väderlek: Klart
Tekniker: Stefan Gustafsson	
E-post: stefan.gustafsson@anticimex.se	
Kontor: Söderhamn	
Närvarande: Fastighetsägaren.

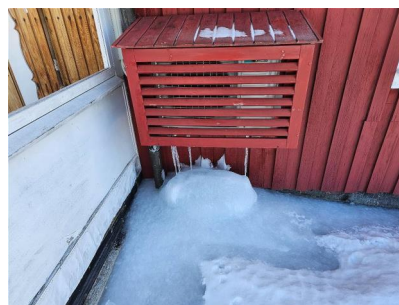
Kondensvatten från luftvärmepumpens utedel leds inte bort från husgrunden.

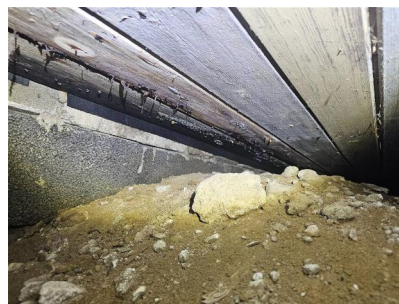
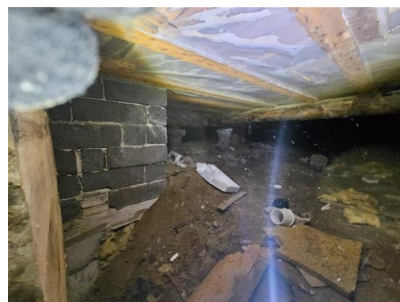
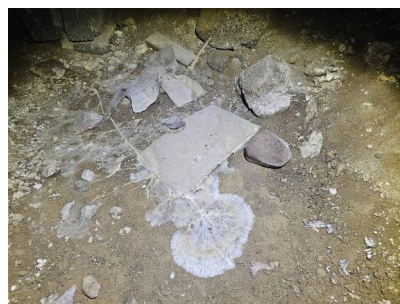
På vinden ser man även ventilationsrör och avluftning från avloppet som slutar inne på vinden, det medför att varm luft kondenserar uppe på vinden som i sin tur kan orsaka skador.

Husets kryppgrund är uteluftsventilerad, i och med att grunden ventileras med uteluft blir temperaturskillnaden mellan luften i grunden och den luft som tas in via ventiler i grundmuren. Vid kontroll av konstruktionen uppmättes fuktvärden över gränsvärden för mikrobiell tillväxt. Man kan se tillväxt på marken och på konstruktionen.

Vid kontroll av krypgrunden uppmättes fuktvärden över kritisk nivå mikrobiell tillväxt finns på mark och delar av konstruktionen och mikrobiell lukt upplevdes. Organiskt material finns löst och fastbyggt i krypgrunden.

Lukten som känns i krypgrunden kan också spridas till boendemiljön. Fuktkvoten uppmättes till 26 %.

För att undvika detta så måste grundens klimat bli torrare. Se även bifogat faktablad "Uteluftsventilerade kryppgrunder

Vi rekommenderar en fördjupad undersökning för att bedöma orsak och omfattning.

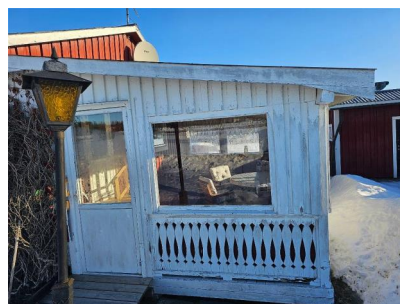
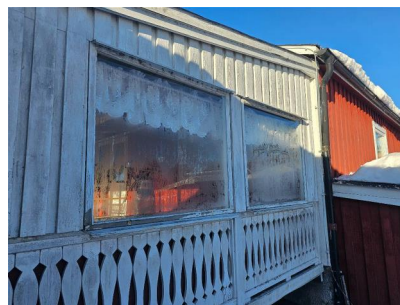
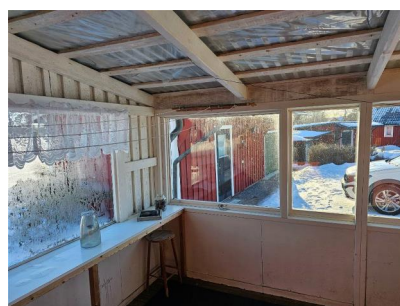
Uterum har mindre rötskador

Mindre rötskador finns i på räcken. Dessa bedöms dock inte ha lett till bakomliggande skador.

Uterummet är i behov av målning/underhåll. Både invändigt och utvändigt

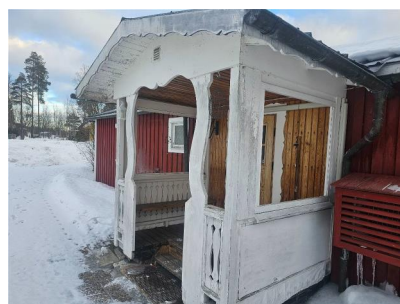
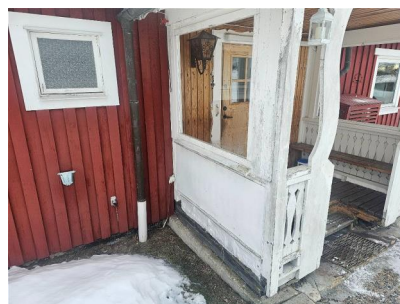
Farstubro är i behov av målning/underhåll.

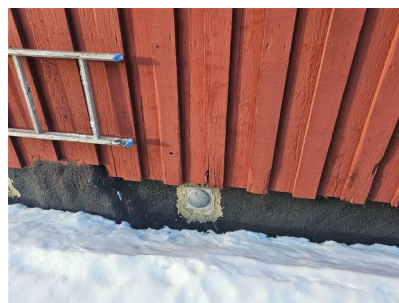
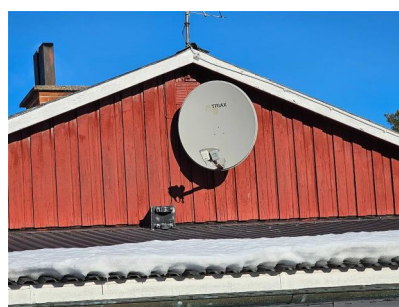
Delar av fasadpanelen är i behov av målning/underhåll.  
Enstaka panelbrädor har mindre rötskador.

Fasadbeklädnad och träkonstruktioner där målningsbehov finns kan få fukt- och rötskador på grund av sämre vattenavvisande förmåga. För att öka livslängden på fasadbeklädnaden rekommenderas målning och underhåll och byta ut dom brädor som är dåliga.

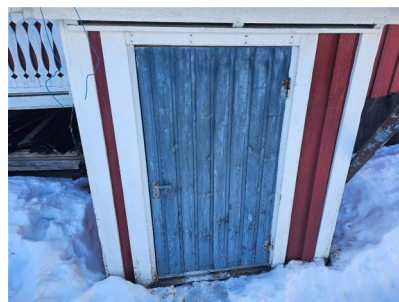
Dörr har färgsläpp och torrsprickor.

För att öka livslängden på dörr rekommenderas målning och underhåll.

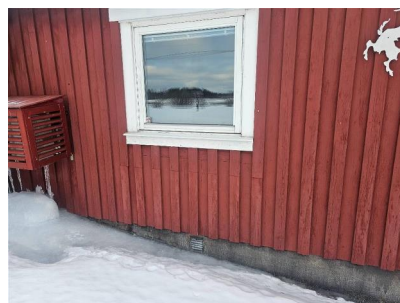
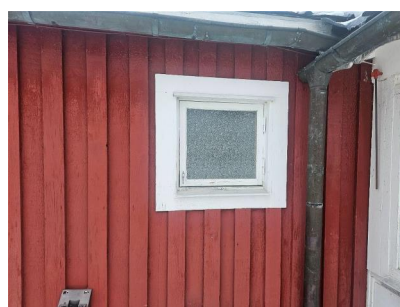
Några fönster är i behov av målning/underhåll.

Fönsterbågar och fönsterkarmar där målningsbehov finns kan få fukt- och rötskador på grund av sämre vattenavvisande förmåga.

För att öka livslängden på fönster rekommenderas målning och underhåll.

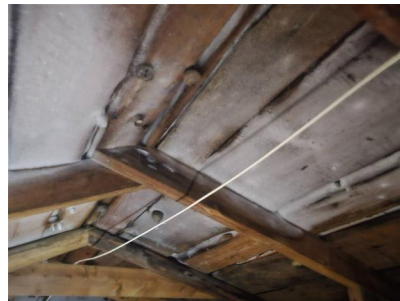
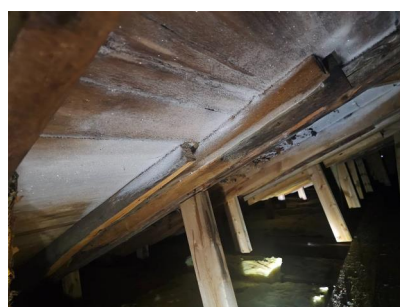
Vid kontroll av vinden uppmättes fuktvärden över kritisk fuktnivå för mikrobiell tillväxt och en normal lukt upplevdes. Fuktkvoten i underlagstak/takbjälkar uppmättes till 23%.

Vi rekommenderar en fördjupad undersökning för att bedöma orsak och omfattning.

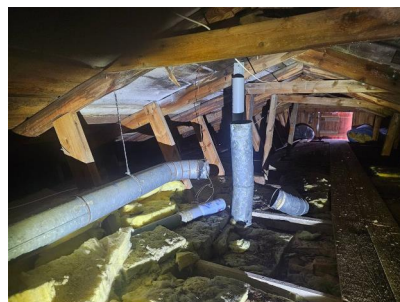
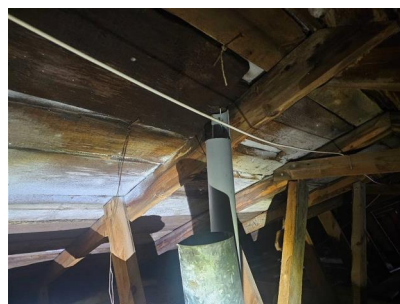
Avluftning och ventilation avslutas på vind.

När inte ventilationen går ut genom yttertaket utan avslutas inne på vinden så har varm och fuktig luft strömmat in i vindsutrymmet och orsakar fukt- och luktrelaterade skador som möjlig följd.

Vi rekommenderar att man tar kontakt med ett ventilationsföretag för åtgärd.

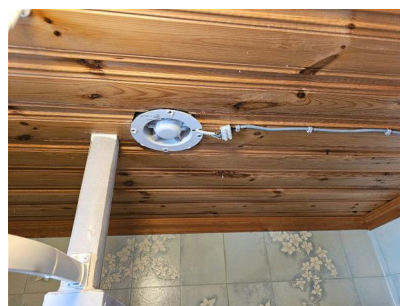
Elinstallationer i utrymmet har enligt vår bedömning uppenbara brister.

Elinstallationer i utrymmet är en säkerhetsrisk som kan orsaka både personskador och brand. Observera att besiktning av bostadens elsystem inte har ingått i uppdraget.

Kontakta en elektriker för kontroll och åtgärd.

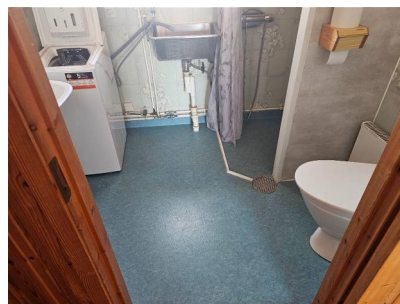
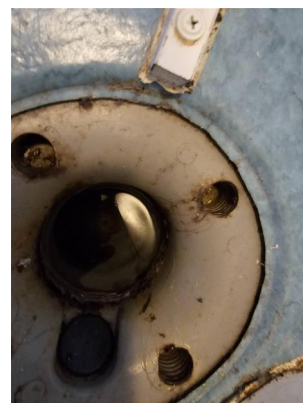
Våtutrymmet har äldre yt-/tätskikt.

Klämring saknas i golvbrunnen  
Väggbeklädnaden är otät vid rör genomföringar.

Eftersom funktionen, som innebär att ytskiktet/tätskiktet ska vara vattentätt, kan vara nedsatt finns en ökad risk att vatten tränger igenom ytskiktet/tätskiktet med vattenskadorna i omringliggande konstruktioner som följd.

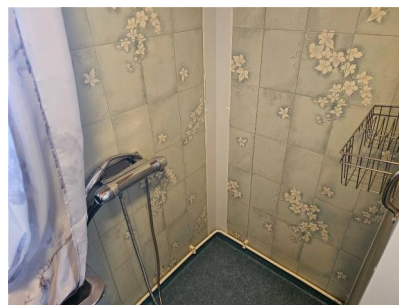
Fuktindikering i utrymmet gav inga förhöjda fuktindikationer.

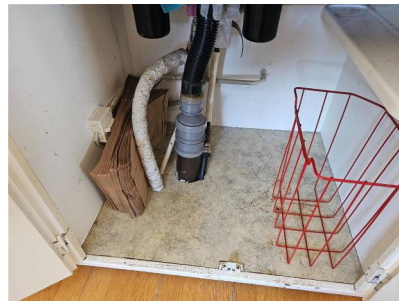
Fuktskydd i diskbänkskåp.

När det inte är tätt runt rör är det svårt att upptäcka läckage från rörledningar. Vatten kan då tränga in i omkringliggande konstruktioner och orsaka fuktskador.

För att upptäcka eventuella läckage, täta runt rören

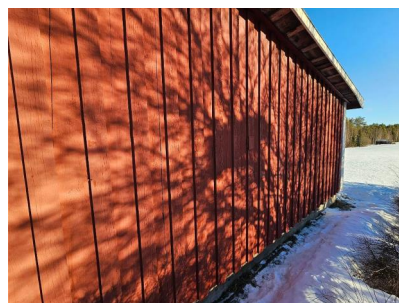
Fasadbeklädnaden torrsprickor.

Fasadbeklädnad och träkonstruktioner där målningsbehov finns kan få fukt- och rötskador på grund av sämre vattenavvisande förmåga.

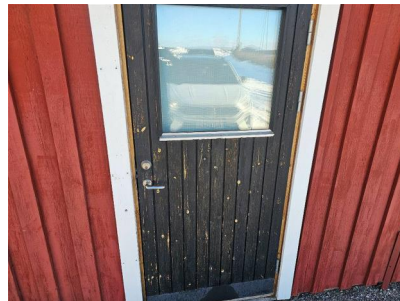
Dörr är i behov av målning/underhåll.

För att öka livslängden på dörr rekommenderas målning och underhåll.

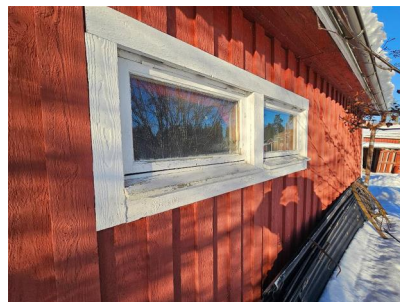
Fönster är i behov av målning/underhåll.

För att öka livslängden på fönster rekommenderas målning och underhåll.

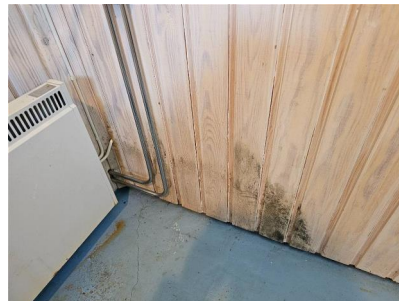
Mikrobiell påväxt finns på vägg.

Vi rekommenderar en fördjupad undersökning för att bedöma orsak och omfattning.

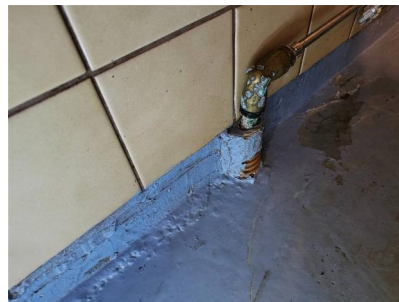
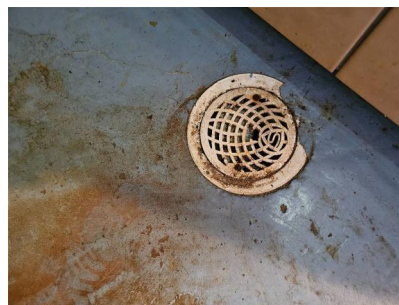
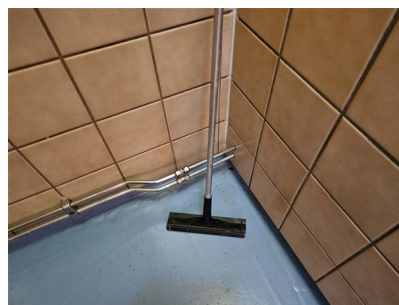
Utrymmet är i behov av renovering.  
Golv i utrymmet är inte fuktsäkrat mot väggar

Allvarliga brister finns i utrymmet vilket kan leda till fuktskador i bakomliggande och intilliggande konstruktioner.

Vi rekommenderar en fördjupad undersökning för att bedöma orsak och omfattning.

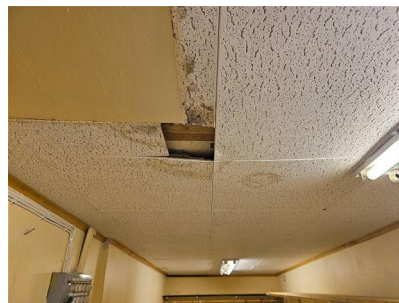
I förråd och garage kan man se fuktfläckar i tak och på väggar som enligt fastighetsägaren blev innan plåttaket renoverades på en del av byggnaden.

Taket har fuktfläckar.

Vi rekommenderar en fördjupad undersökning för att bedöma orsak och omfattning.

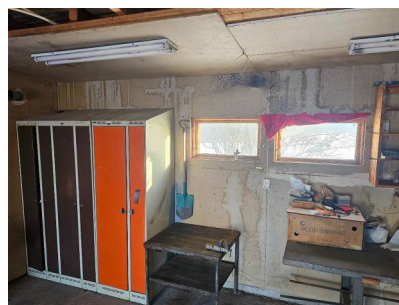
Väggen har fuktfläckar.

Vi rekommenderar en fördjupad undersökning för att bedöma orsak och omfattning.

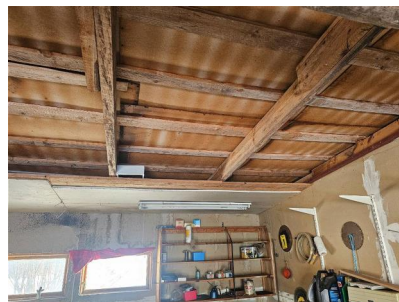
Både på huset och garaget kan man se att underlagstaket är av träfiberskivor som ligger uppe på läkten.

Vid läckage från plåtskruv/spik så finns inget underliggande tätskikt.

Underlagstaket består av träfiberskivor.

Med tiden kan träfiberskivorna drabbas av fuktskador.
