Besiktningssprotokoll

Anticimex Försäkringsbesiktning i samarbete med Fastighetsbyrån

Fastighetsbeteckning: HALLASTRÖMMEN 3:4	
Fastighetsadress: Hallaströmmen 1	
Postnummer: 565 94	Ort: Sandhem

Besiktningdatum: 2025-02-20	Protokollnummer: 68868373
Temperatur: -10 °C	Väderlek: Klart
Tekniker: Tomas Odelrot	
E-post: tomas.odelrot@Anticimex.se	
Kontor: Jönköping	
Närvarande: Fastighetsägare

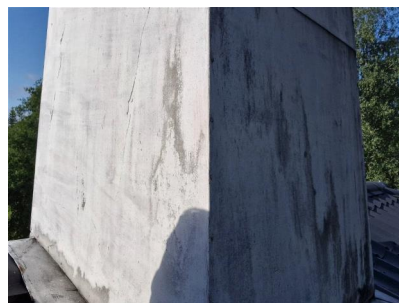
Nocktätning saknas bitvis. Äldre plåt runt skorsten samt äldre packningar under plåtskruvar till takplåt.

Risk för att fukt lättare kommer in under pannorna. Vilket kan orsaka skador. Läs mer under "Vind".

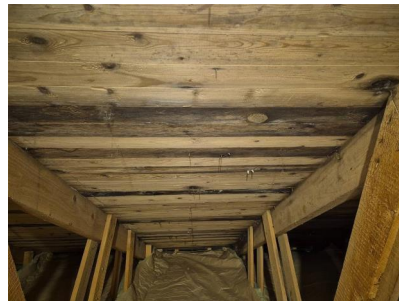
Missfärgningar finns på underlagstaket.

Samt något ställe med förhöjda fuktvärden. Detta kan vara ett tecken på att vinden tillförs fukt inifrån bostaden eller utifrån. Fuktkvoten var som högst 18%. Riskgränsen är över 17%. Mjukt trä och spont som släppt förekommer.

Vi rekommenderar en fördjupad undersökning av vind/yttertak för att bedöma orsak, omfattning och åtgärder av missfärgningar.

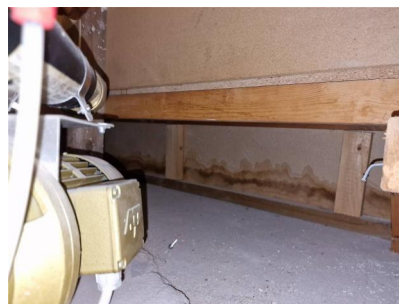
Sprickor i kakelplattor i ram runt badkar noteras samt torra missfärgningar på träskiva på baksidan.
