Rödshult 1:30

Rödshult 202

| Besiktningsdatum | 2025-02-25 |
| Besiktningsföretag | OBM Besiktning Väst AB |

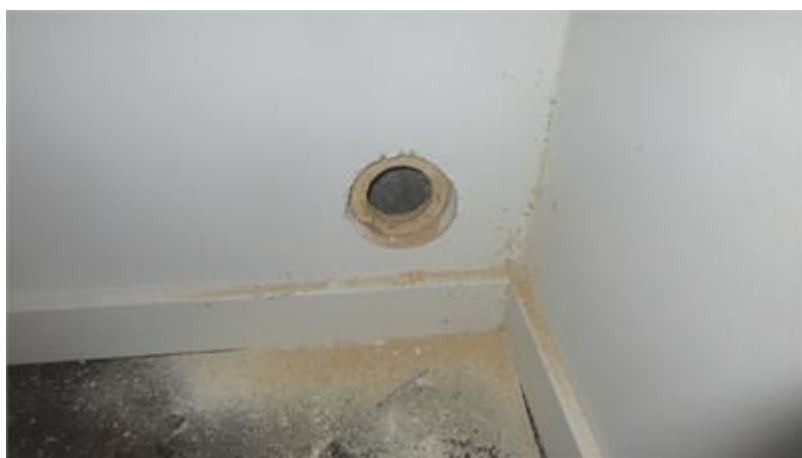
Samtliga provhåtagningar och fuktkvotsmätningar är stickprovskontroller. Gränsen för mikrobiell tillväxt i trä går vid ca 17 %.

Ett provhål togs upp i väggen under trappan, via provhålet uppmättes fuktkvoten i en väggregel till ca 19%.

I ytterdörrströskeln uppmättes fuktkvoten till ca 12%.

Då fuktkvoter över det kritiska gränsvärdet för mikrobiell tillväxt i trä uppmätts rekommenderar vi att denna besiktning kompletteras med en fördjupad teknisk undersökning.
