Ärlan 3

Karlagatan 6

**Besiktningssuppgifter**

Uppdragsnummer	R7860
Besiktningsdatum	2025-02-26
Besiktningföretag	OBM Skaraborg AB
Besiktningförrättare	Bert Karlsson
Närvarande	Säljare
Giltig till och med	2026-02-26

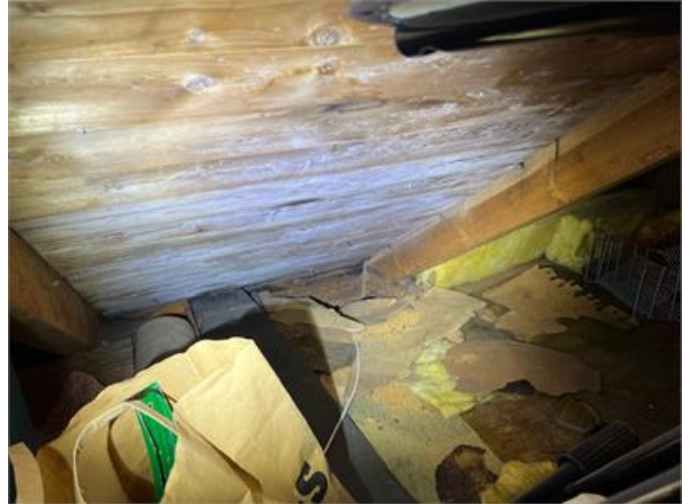
Pos.2.

Besiktningresultat					
Bedömningsskala: 1 = Utan anmärkning, 2 = Påpekande, 3 = Bör åtgärdas, 4 = Ej besiktningbart					
Byggnadsdel	1	2	3	4	Anmärkning
Utvändigt					
Mark	X				
Sockel		X			Värmepumpen saknar kondensvattenavledning, vilket kan medföra fuktskador på intilliggande fasad och grundmur.
Fasad		X			Visst underhållsbehov samt vissa rötskador i fasaden. Fasadbeklädnad är inte färdigställd vid gammal trappa.
Fönster		X			Några fönster har underhållsbehov. Mindre rötskador noterades lokalt på fönster. Lokalt trasigt fönsterglas.
Dörrar	X				
Takavvattning	X				
Tak		X			Taket besiktigades från takfot. Rikligt med mossa på tak, mossa medför reducerad livslängd på takpannorna. Underhållsbehov på vindskivor. Taket på äldre del har äldre standard och takpappen och takpannornas tekniska livslängd anses vara passerad, se även info på protokollets näst sista sida Pos. 2.
Vind		X			Fuktfläckar förekommer på underlagstak, vilket bör kontrolleras regelbundet för att fastställa om åtgärdsbehov föreligger. Mikrobiell påväxt förekommer på underlagstakets undersida, vilket bör kontrolleras regelbundet och åtgärdas i erforderlig omfattning om så anses nödvändigt. Se bild pos.2.
