Besiktningssprotokoll

Anticimex Försäkringsbesiktning i samarbete med Fastighetsbyrån

Fastighetsbeteckning: Särimer 6	
Fastighetsadress: Aspvägen 22	
Postnummer: 599 32	Ort: Ödeshög

Försäkringsbesiktning

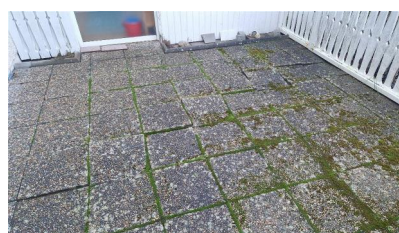
Utvändigt / Markförhållanden

Marken har satt sig framför huset, ojämn stenläggning.

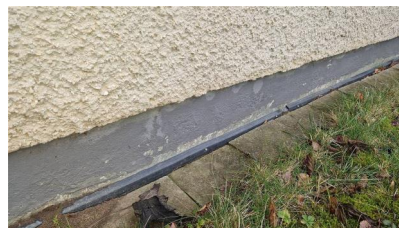
Utvändigt / Sockel

Mindre sprickor och färgsläpp förekommer i sockel enligt förväntan sett till husets ålder.

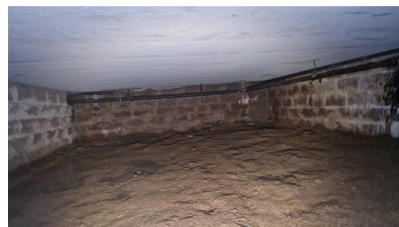
Utvändigt / Krypgrund

Flytande golvkonstruktion ovanför den uteluftsventilerade krypgrunden med betongbjälklag riskerar att drabbas av fuktskador på grund av naturlig fuktpåverkan om fuktskyddet är bristfälligt utfört alternativt saknas. Fuktvandring kan ske från marken genom betongen till organiskt material, vilket kan leda till skador med lukt av mikrobiell karaktär.

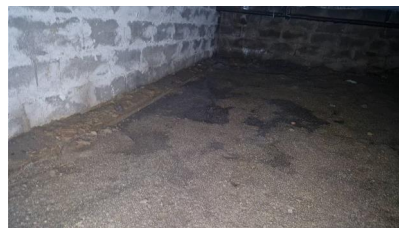
Fritt vatten finns på markytan, denna fukt bedöms komma utifrån. För att komma tillrätta med denna fukt bör dräneringen utvändigt ses över.

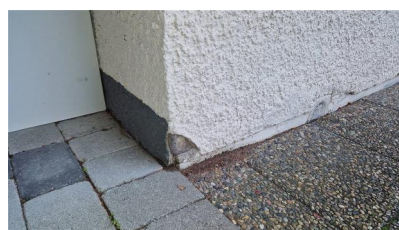
Utvändigt / Fasad

Putsen har släppt i hörnet mot framsidan.

Rekommenderas att laga för att undvika frostsador.

Vid osäkerhet kontaktas murare/fackman.

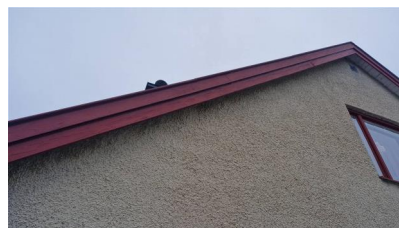
Torrspäckor noteras på vindskivor, målning rekommenderas.

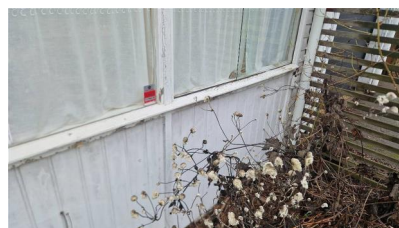
Utvändigt / Uterum invändigt enklare utförande

Trädetaljer på uterum är i behov av målning/underhåll.

Rötskador förekommer vid fönsterpartier.

En plåt kan med fördel monteras vid fönsterpartier.

Rekommenderas målning/underhåll och att rötskadat material byts ut.

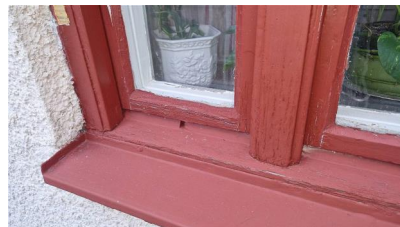
Utvändigt / Fönster

Torrspäckor och färgsläpp har noterats på trädetaljer runt fönster. För att bibehålla skyddet mot fukt och förlänga livslängden rekommenderas målning samt omkittning där det behövs.

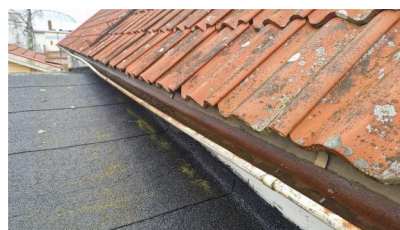
Utvändigt / Hängrännor / Stuprör

Hängrännor har bristfälligt fall och rostangrepp.

Vatten blir stående i hängrännor.

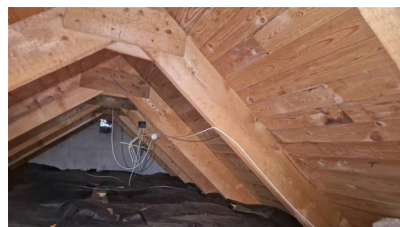
Utvändigt / Vind

Vid kontroll av vinden uppmättes fuktvärden under kritisk fuktnivå för mikrobiell tillväxt.

Fuktkvoten i takbjälkar uppmättes till 10 %.

Risk för mikrobiell påväxt föreligger om fuktkvoten överstiger 17%.

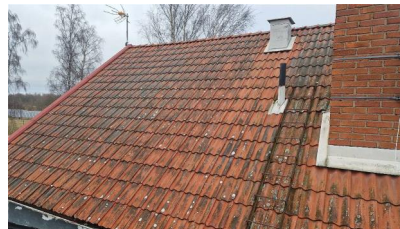
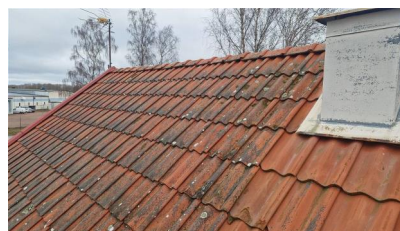
Utvändigt / Tak

Tegelpannorna på bostadshuset bör kontrolleras regelbundet för att säkerställa att de är hela, ligger korrekt och ger ett fullgott skydd mot väderpåverkan. Även om ett omedelbart takbyte inte är nödvändigt, rekommenderas att en plan upprättas för ett framtida takbyte.

Yttertaket är äldre.

Takpannor, plåtdetaljer och underlagspapp har enligt vår bedömning en begränsad livslängd. Eftersom husets taktäckning är äldre har det ett minskat motstånd mot vatteninträngning. Detta i sin tur kan leda till fuktskador på träläkt och vidare ner i underliggande konstruktioner.

Spikar på nockpannor har krupit upp och flertalet tegelpannor är kantstöta.

Rostangrepp förekommer på äldre plåtar.

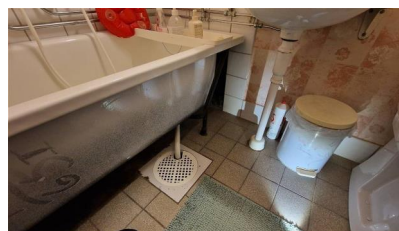
Entréplan / Badrum/Wc

Våtutrymmet har äldre yt-/tätskikt.

Utrymmet är äldre från byggåret och har passerat tiden för sin tekniska livslängd.

Noteringar som inte följer dagens branschregler:

- Äldre rostig gjutjärnsbrunn ska bytas vid renovering.
- Rör genomföring finns i golv till element.
- Rör genomföring finns i väggen i plats för bad.

Invändigt rekommenderas att prioritera renovering av badrum på entréplan och duschrum på övre plan.

Renovering av utrymmet rekommenderas. Kontakta en behörig våtrumsentreprenör för en renovering. I samband med renoveringen bör omkringliggande konstruktioner kontrolleras för att upptäcka eventuella följskador.

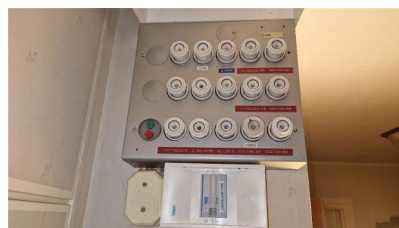
Entréplan / Passage

Jordfelsbrytare finns installerad vid elcentralen.

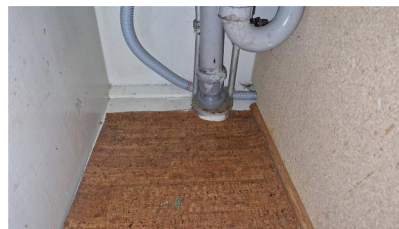
Entréplan / Kök

Fuktskydd saknas i diskbänksskåp och under kyl/frys.

Utan fuktskydd är det svårt att upptäcka läckage från rörledningar. Vatten kan då tränga in i omkringliggande konstruktioner och orsaka fuktskador.

För att upptäcka eventuella läckage, installera ett fuktskydd.

Ett vattenlarm kan med fördel monteras i botten av diskbänksskåpet.

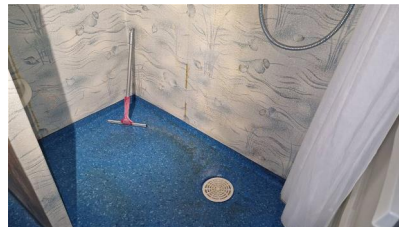
Övre plan / Dusch/Toalett

Våtutrymmet har äldre yt-/tätskikt.

Utrymmet är äldre och har passerat tiden för sin tekniska livslängd.

Otåta mattskarvar finns i plats för dusch, golvfallet är också bristfälligt utfört.

Vid besiktningen var det blött i duschen, därför kunde inte fuktindikering utföras i plats för dusch.

Renovering av utrymmet rekommenderas. Kontakta en behörig våtrumsentreprenör för en renovering. I samband med renoveringen bör omkringliggande konstruktioner kontrolleras för att upptäcka eventuella följdskador. Gällande branschregler bör följas vid renovering.

Vid renoveringen rekommenderas att gällande branschregler följs.

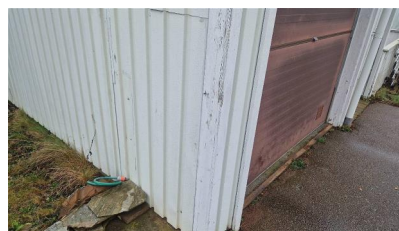
Utvändigt / Fasad

Knutbrädor och trädetaljer är i behov av målning/underhåll.

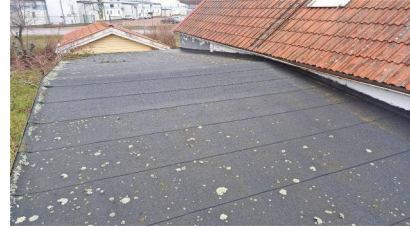
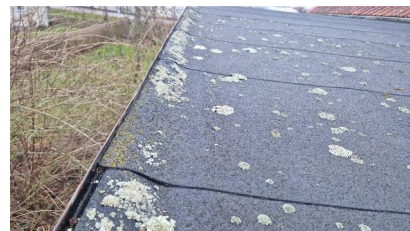
Utvändigt / Tak

Takpappen på garaget är åldrad, och det rekommenderas att en takläggare kontaktas för kontroll och bedömning av eventuella åtgärder för att minimera risken för läckage och fuktskador.

Takpappen är äldre.

Tätskiktet på ett platt/låglutande tak har enligt vår bedömning en begränsad livslängd. Eftersom takpappen är äldre har det ett minskat motstånd mot vattengenomträngning. Detta i sin tur kan leda till att takkonstruktionen drabbas av fuktskador.

Pappen ligger endast klistrad på vindskiveplåten. Här finns risk att fukt kan tränga in. Vissa skarvar börjar släppa och torrsprickor förekommer.

Jag rekommenderar kontakt med takläggare för kontroll och åtgärd.

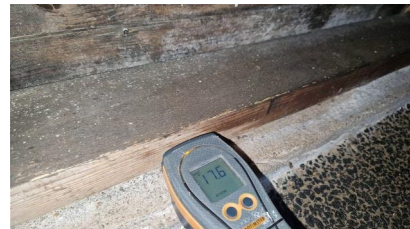
Garage invändigt / Garage

Vid fuktkontroll av syllar uppmättes en fuktkvot över risk för mikrobiell påväxt.

Fuktkvoten uppmättes till 18 %

Risk för mikrobiell påväxt föreligger om fuktkvoten överstiger 17%.

Golvbrunn finns inte.
