# Besiktningsprotokoll

Anticimex Försäkringsbesiktning i samarbete med Fastighetsbyrån

| Fastighetsadress:<br>Rotuddsvägen 12 | |

| Besiktningsdatum:<br>2025-02-25 | Protokollnummer:<br>68846054 |

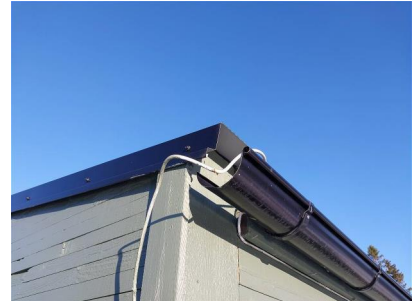
Stuprör och ändlock på hängrännor saknas.

Eftersom stuprör saknas utsätts fasaden och grunden för ökad fuktbelastning, vilket i sin tur kan leda till fuktskador i bakomliggande konstruktioner.

Montera stuprör och ändlock.

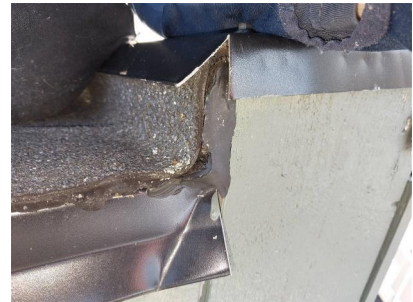
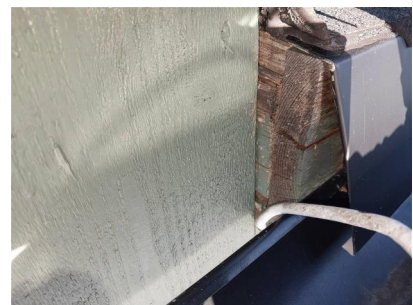
Mindre otätheter noterades på yttertaket, dock ser jag inga skadesignaler till följd av detta. Rekommenderar att detta ses över och tätas för att undvika framtida fuktskador.

- Mindre otätheter noterades mellan papp och uppbyggd sarg.
- Oskyddat trä synligt vid ytterhörn (takfot).

Risk finns att fukt tränger in och orsakar fuktskador i underliggande konstruktioner.

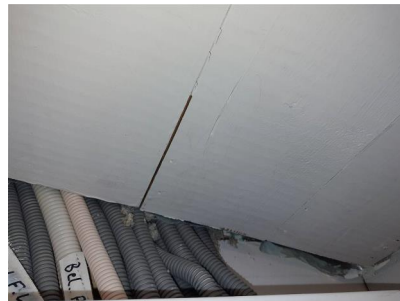
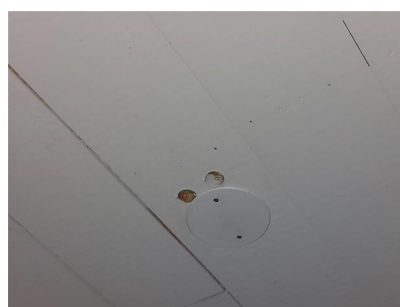
Springor och otätheter finns mellan bostaden och parallelltak.

Luftströmmar av bostadsluft kan genom springor och otätheter ta sig upp i konstruktionen. Dessa luftströmmar kan ta med sig fukt från bostaden som i sin tur kondenserar mot yttertaketets insida, vilket kan leda till fuktskador.

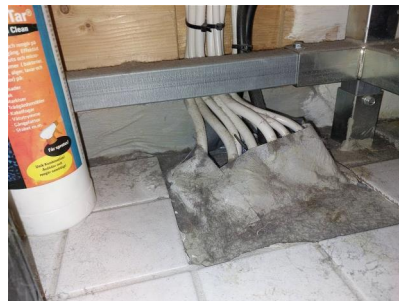
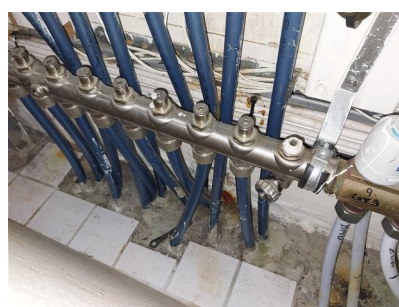
Otäta rör genomföringar finns i golv.

Rör genomföringar i golvet medför en ökad risk för att vatten tränger ner i omkringliggande konstruktioner och orsakar fuktskador.

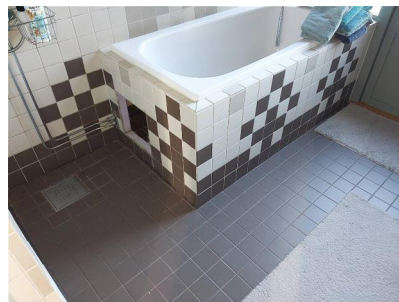
Fuktindikering under inbyggt badkar var ej möjligt att utföra.

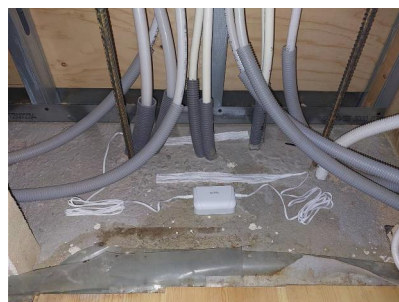
Rörslits saknar vattentät botten.

En rörslits bör ha en vattentät botten och vara försedd med skvallerrör. När det saknas ökar risken för att ett läckage inte upptäcks i tid. Det kan leda till fuktskador i omkringliggande konstruktioner.

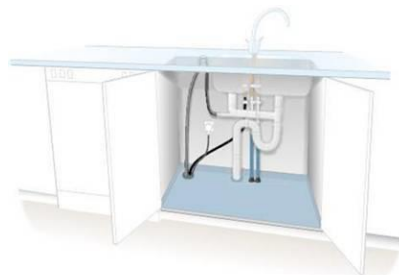
Fuktskydd saknas i diskbänksskåp och under kyl/frys.

För att lättare upptäcka eventuella läckage, installera fuktskydd.

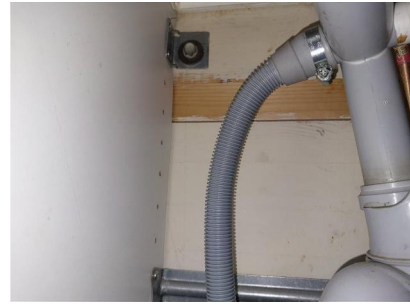
Upphängningsbygel saknas på avloppslang från diskmaskinen.

För att hindra brott på avloppsslang rekommenderas komplettering av upphängningsbygel.

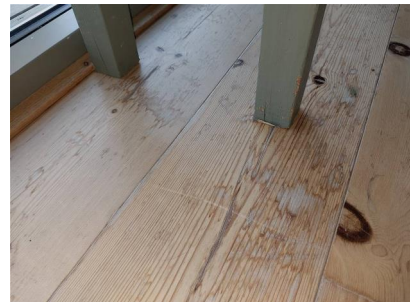
Flertalet missfärgningar noterades på golv. Sannolikt pga. blomvattning.

Bedöms torrt.
