# Besiktningsprotokoll

Anticimex Försäkringsbesiktning i samarbete med Fastighetsbyrån

| Fastighetsbeteckning:<br>Elinegårde 1:11 | |

| Besiktningsdatum:<br>2025-02-25 | Protokollnummer:<br>68879122 |

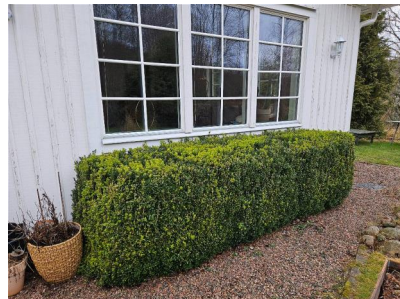
Det finns växter intill grunden samt att kondensvatten från luftvärmepumpens utedel inte leds bort.

Detta medför en ökad fuktbelastning för husets grundläggning, vilket i sin tur orsakar invändiga fuktskador. Växternas rötter kan också skada grundmuren och sätta dräneringsledningen ur funktion.

Området närmast huset rekommenderas att vara fritt från växtlighet.

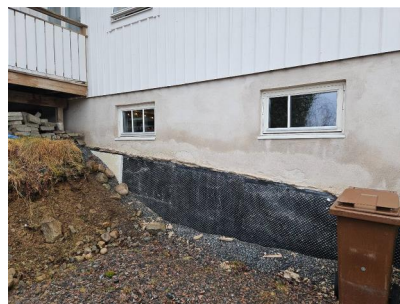
Utvändigt fuktskydd ligger oskyddat ovan mark i anslutning till påbörjad parkeringsplats.

Risk finns att det utvändiga fuktskyddet skadas och funktionen försämras.

I samband med att parkeringsplatsens färdigställs bör fuktskyddet återanslutas under marknivå efter tillverkarens anvisningar.

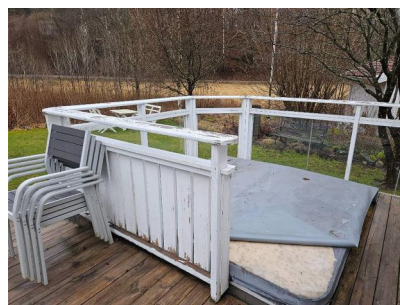
Altanerna och dess tralla och räcker är i behov tvätt/underhåll. Vidare noterades enstaka mindre rötskador i vissa trallbrädor

Träkonstruktioner där underhållsbehov finns riskerar att få fukt- och rötskador på grund av sämre vattenavvisande förmåga, vilket till viss del redan skett.

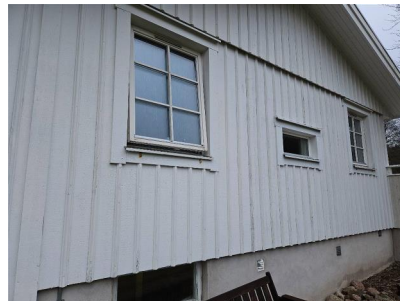
Delar av fasadpanelen är i behov av målning/underhåll samt att altanerna är vidbyggda mot fasaden. Vidare noterades att enstaka brädor eller läkt har rötskador och bör bytas ut.

Detta medför en ökad risk för fuktrelaterade skador på fasaden grund av sämre vattenavvisande förmåga, vilket till viss del redan skett i mindre omfattning. Altanernas placeringar försvårar även åtkomligheten vid framtida målning och underhållsbehov.

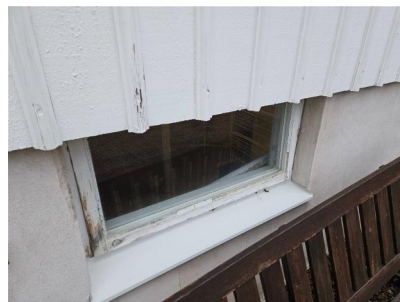
Vissa fönster och ytterdörrar är i behov av målning/underhåll.

Dörrar/fönster där målningsbehov finns riskerar att få fukt- och rötskador på grund av sämre vattenavvisande förmåga.

För att öka livslängden rekommenderas målning och underhåll.

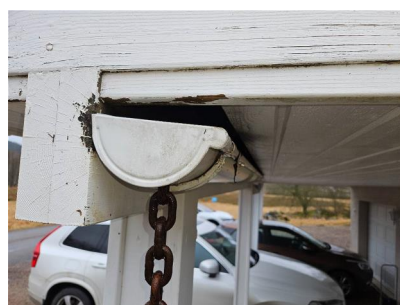
Fals på stuprören vänd mot fasad.

Vidare noterades att hängrännan under balkongen intill uterummet behöver rensas.

För att lättare kunna se om röret blivit skadat efter vinterns påfrestningar samt för att undvika skador på fasad vid ett eventuellt läckage bör falsen vändas ut från fasaden.

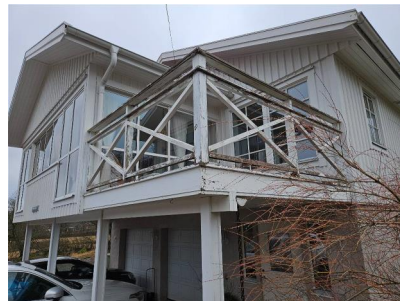
Altanens räcke är i behov av underhåll och har rötskadade delar som behöver bytas ut.

Träkonstruktioner där målningsbehov finns riskerar att få fukt- och rötskador på grund av sämre vattenavvisande förmåga, vilket till viss del redan skett.

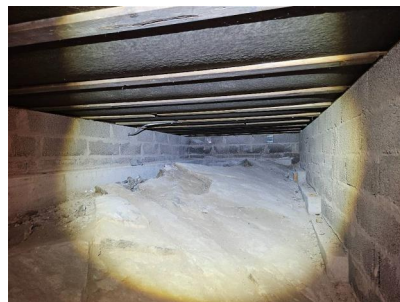
Vid besiktning av krypgrunden uppmättes fuktkvoten i undersidan av golvbjälklaget till 15,2–22,3%, vilket till viss del är över gränsvärdet (17%) för mikrobiell påväxt. Vidare noterades svaga missfärgningar av mikrobiell påväxt på undersidan av blindbottensbrädorna, det finns rötskyddsbehandlat virke i delar av konstruktionen, det finns mindre organiskt spill på markytan som sakna ångspärr/plast, det finns lokalt fuktgenomslag vid grundmuren (samma område som har buskar intill grundmuren). Även om en viss mikrobiell lukt upplevdes vid inträde till grunden påträffades inga kemiska lukter.

För att undvika fortsatt mikrobiella skador och minska risken för att avvikande lukt sprids till boende miljön måste krypgrundens klimat bli torrare. Detta kan förslagsvis göras genom att grunden förses med en SK Krypgrundsavfuktare (adsorptionsavfuktare) samt att markytans rensas och kläs med ålderbeständig byggplast. Läs även Anticimex faktablad om krypgrunder för tips och råd.

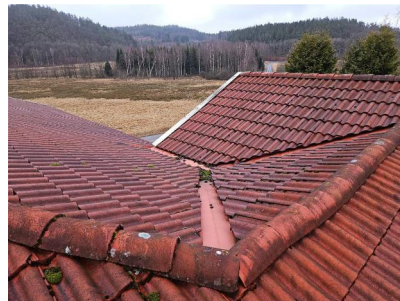
Yttertaket besiktigade från marken altanerna, anliggande stege från baksidan samt takstege där bl.a. följande noterades.

- Den ursprungliga delen har underlagspapp som torrsprickor och bedöms som äldre samt att äldre plåtarbeten med ytliga rostangrepp.
- Skorsten har inget väderskydd.
- Flera vindskivor är rötskadade och behöver bytas.
- Tillbyggnadsdelen mot norr har underlagstak av duk som till viss del svackar samt att limning av släppt vid skarvar.
- Det finns ingen valm/nocktätning.
- Ränndalar är skärpfyllda
- Takpannor har påväxt av mossor.

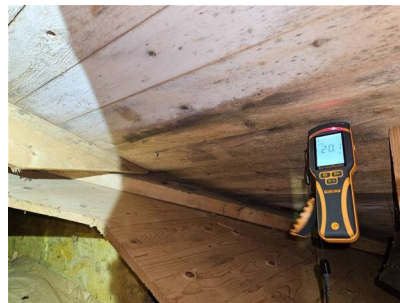
Vid underlagstaket ovan den ursprungliga delen noterades missfärgningar av mikrobiell påväxt, främst i området ovan matsalens öppning mot vardagsrummet. Vid fuktmätning uppgavs förhöjda fuktvärden.

I kombination med att vissa av vistelserummen inte har några friskluftventiler är detta ett tecken på att vinden tillförs fukt inifrån bostaden. Observera att besiktning av bostadens ventilationssystem inte har ingått i uppdraget.

För att komma tillrätta med detta kan fukttillförseln inifrån bostaden behöva minskas. Det kan göras genom att ventilationen i bostaden förbättras samt att eventuella otätheter i vindsbjälklaget (tak-/väggvinklar, taklucka med mera) tätas. Läs Anticimex faktablad om ouppvärmda vindsutrymmen för tips och råd.

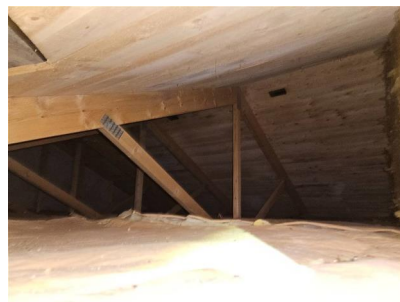
Vindutrymmet ovanför sovrums 4 har endast kunnat besiktigas från öppningen då landgångar saknas.

Av det som gått att se noterades endast mindre missfärgningar av påväxt.

För att en kompletterande besiktning av utrymmet ska vara möjligt behöver landgångar monteras.

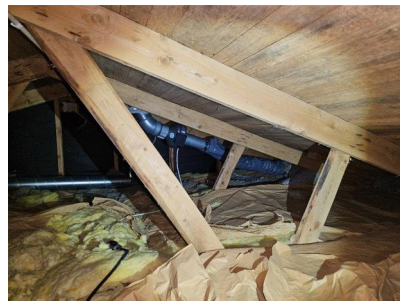
Se även "Utvändigt - Tak" på det uppmärksammades fuktfläckar på underlagstaket som bedöms vara orsakades av otätheter i yttertak.

Ventilationskanalerna ovan badrummet för kompletteras med lämplig isolering där kanalerna är oisolerade för att undvika eventuella kondensläckage.

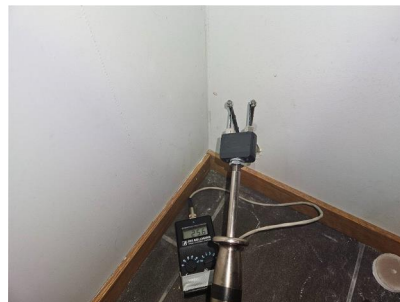
Grundmuren har försetts med en utreglade väggkonstruktion som kontrollerades genom provhål och ventil för avloppets renslucka i klädkammaren. Genom ventilen och provhålet noterades att väggkonstruktionen byggts med träreglar, gipsskivor och isolering av mineralull där en mikrobiell lukt upplevdes i provhålet. Vid fuktmätning uppgavs fuktkvoten till 25,6%, vilket är över gränsvärdet för mikrobiell påväxt.

I källare med motfyllda grundmurar bör man undvika just organiska & täta material mot väggar och golv på grund av riskerna för just naturlig fuktvandring och mikrobiell påväxt. Ersätt därför påbyggda väggkonstruktioner samt täta och organiska material med fuktsäkra alternativ. I samband med detta bör bakomliggande konstruktioner kontrolleras efter eventuella följskador.

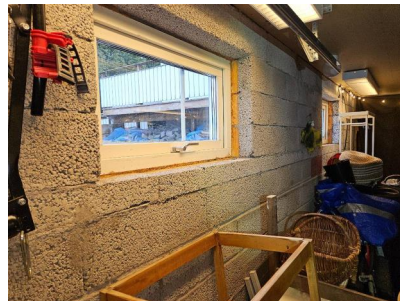
Grundmurar i garaget har ingen puts, vilket i sig inte bedöms kunna leda till skador.

Vidare noterades att det inte finns någon golvbrunn i garaget.

Då mellanväggar mot entréhallen är byggda med reglar och skrivmaterial i kombination med att golvbrunn med fal saknas finns viss risk för fuktskador om golvet vattenbegjuts eller om t.ex. en blöt/snögig bil körs in i garaget. Observera att delar av väggen dock har skyddas med limmades plåtar för att minska risken för skador om golvet vattenbegjuts.

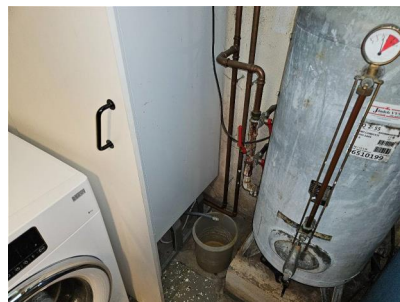
Utrymmet golvbrunn är äldre och rostangripen, samt att spillvattenrör från varmvattenberedaren avslutas i ett kärl.

Vidare noterades att kopplingar vid hydrofor har ytliga rostangrepp men visar inga spår på aktiva läckage.

Förslagsvis bys brunnen ut i samband med framtida renoveringar och då placeras mer strategiskt. Observera att tvättmaskin och tvättställ är sammankopplat med nytt avlopp varpå den äldre brunnen endast fungerar i evakuerande syfte, vilket medför att vattenlåset kan behöva fyllas på efter behov.

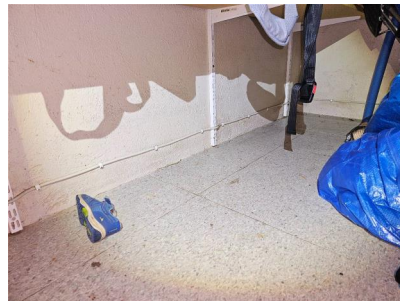
Limmad typ av plastmatta finns på betongplattan.

På grund av naturlig fuktpåverkan från mark riskerar plastmattan att släppa från underlaget. Mattan och limmet kan också avge en kemisk lukt som sprids till boendemiljön.

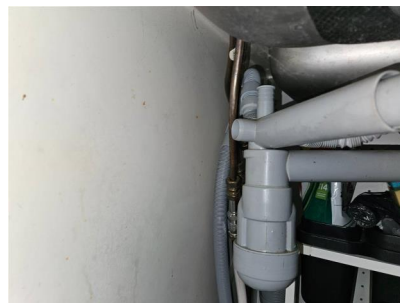
Det finns inget fuktskydd i diskbänksskåpet.

Utan fuktskydd är det svårt att upptäcka läckage från rörledningar. Vatten kan då tränga in i omkringliggande konstruktioner och orsaka fuktskador.

Vidare noterades att diskmaskinens tömningsslang bör förankras.

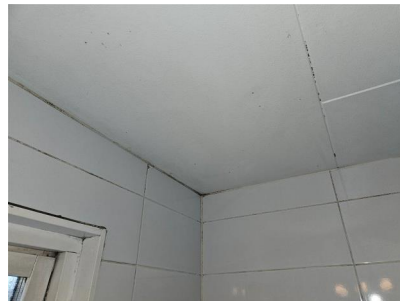
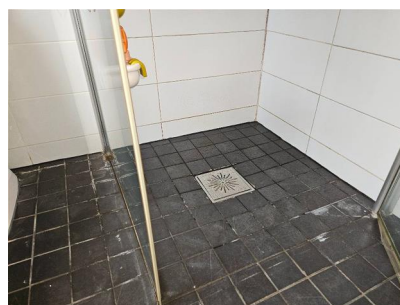
Vid innertak och mjukfog mot tak/väggvinklar noterades missfärgningar av mikrobiell påväxt. Vid fuktindikering noterades inga avvikelser.

Vidare noterades att det finns lokala lågpunkter och ojämnheter i golvfallet utanför duschzonen.

Även om detta inte bedöms kunna leda till skador vid kan missfärgningar och kalkavlagringar uppstå på golvet. För att undvika detta bör man byta släplister på duschväggarna samt undvika att vattenbegjuta golvet utanför duschzonen.

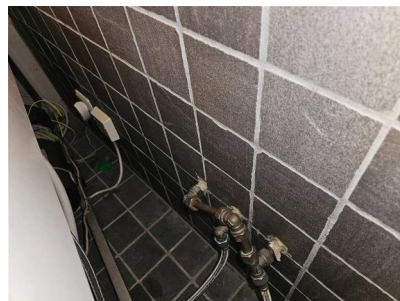
Det finns el/tele & rörgenomföringar i väggen under badkarskanten, brunnen framför WC-stolen är placerad nära golvet upphöjning samt att golvfall bedöms endast finnas lokalt i anslutning mot brunnarna varpå resterande ytor upplevs som plana. Vid fuktindikering noterades inga avvikelser.

Genomföringarna medför en ökad risk för att tätskiktet inte håller rätt vilket kan leda till fuktrelaterade skador. Även om den berörda brunnen placeras nära upphöjning bedöms risken för skador som ringa då den endast finns i evakuerande syfte. Gällande golvfällen bör man undvika att vattenbegjuta golven samt säkerställa att brunnen/spygatten rengörs regelbundet för att undvika stopp som kan få vatten rinna ut i kringliggande konstruktioner.
