**Fastighetsuppgifter**

Fastighetsbeteckning  
Söderby Huvudgård 4:9  
Adress  
Ragnebergsvägen 12  
13667 Vendelsö

Uppdragsnummer A31794  
Besiktningdatum 2025-02-26  
Besiktningföretag OBM Byggnadsmiljö AB  
Besiktningförrättare Petra Vesterlund  
Närvarande Säljaren  
Giltig till och med 2026-02-26

Byggnadsbeskrivning	Byggnadsår
Fristående 1 1/2-plans hus med platta på mark.	1963
Till eller ombyggnad	Övrigt
-	Huset var vid besiktningstillfället möblerat.

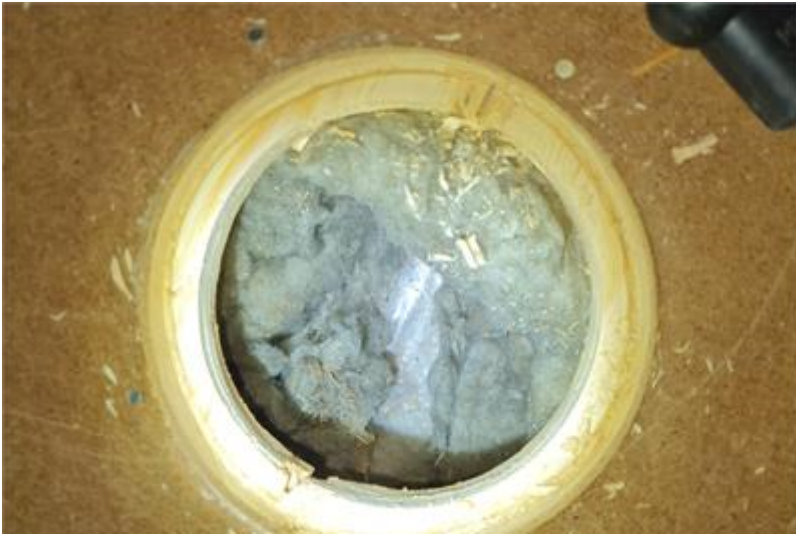
Byggnadsdel	Uppreglat golv i trappförråd
Konstruktionsdel	
Konstruktionsuppbyggnad	betong/plast/reglar/isolering/golv

Vid mätningar uppmättes värden till ca 7-9 % (FK) och 49-51 % (RF).  
Det kritiska gränsvärdet för mikrobiell tillväxt brukar anges till ca 15-17% fuktkvot (FK) eller ca 70-75% i relativ luftfuktighet (RF).

Notera att stickprovsmässig undersökning är utförd samt att mätvärden normalt sett kan variera över årtiderna. För att säkert fastställa konstruktionens kondition och fuktstatus måste en mer omfattande undersökning utföras.
