**Fastighetsuppgifter**

Tussilagon 2

Backsippegatan 4

Uppdragsnummer	R7864
Besiktningsdatum	2025-02-26
Besiktningföretag	OBM Skaraborg AB
Besiktningförrättare	Jimmy Nilsson
Närvarande	Säljare
Giltig till och med	2026-02-26

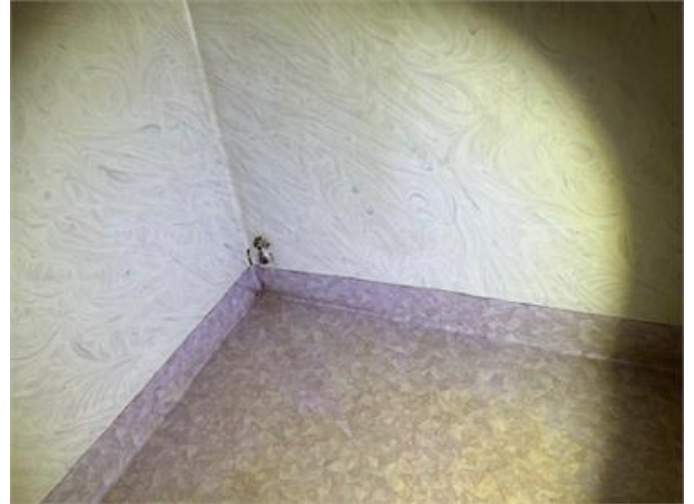
**Entréplan:** Det förekommer överisolerade golv på betongplatta, vilket betecknas som en riskkonstruktion med avseende på fukt- och mikrobiella skador. För att säkert fastställa golvkonstruktionernas kondition och utförande krävs alltid en fortsatt teknisk undersökning. Se även info på protokollets näst sista sida Pos. 8 och 9 samt bilaga längre bak i protokollet.

Pos 2.  
Betongplatta på mark med överisolerat golv.

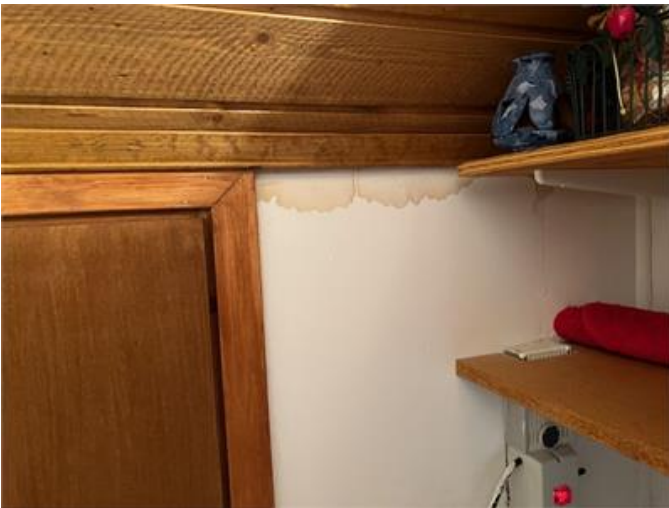
Pos 3.  
Fuktfläckar förekommer på vägg.

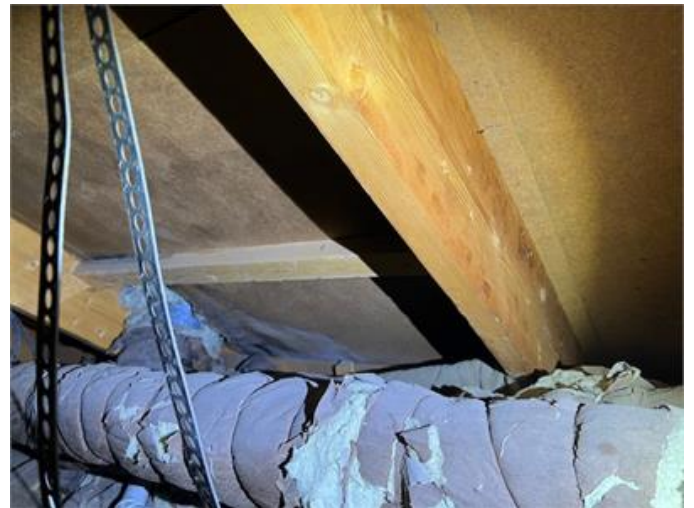
Nockvind		X			Fuktfläckar/missfärgningar förekommer på underlagstak av board, vilket är relativt normalt för konstruktionstypen. Takets insida bör regelbundet kontrolleras.
Krypgrund		X			Se kommentar/risikanalys.
Altan		X			Byggnaden är av enklare byggstandard. Ett visst underhållsbehov förekommer på trädetaljer.
<b>Invändigt</b>			X		Se kommentar/risikanalys.
<b>Entréplan</b>		X			Överisolerat golv förekommer på betongplattan i tvättstuga och dusch, se därför kommentar/risikanalys samt bilaga längre bak i protokollet.
Entréhall	X				
Badrum wc		X			Utrymmet har äldre standard och den tekniska livslängden är passerad, kommande renoveringsbehov. Äldre pvc ytskikt utgör fuktisolering under klinkers, detta kan medföra alkalisk nedbrytning av densamma med ökad risk för fuktskador som följd. Rör genomföringar förekommer i golv. Förhöjningsring förekommer i golvbrunn. Bristerna ökar risken för läckage.

Pos 4.  
Fuktfläckar förekommer på underlagstak.
