**Fastighetsuppgifter**

Sankt Anna 9

Ådalsgatan 16

| Uppdragsnummer | P4195 |

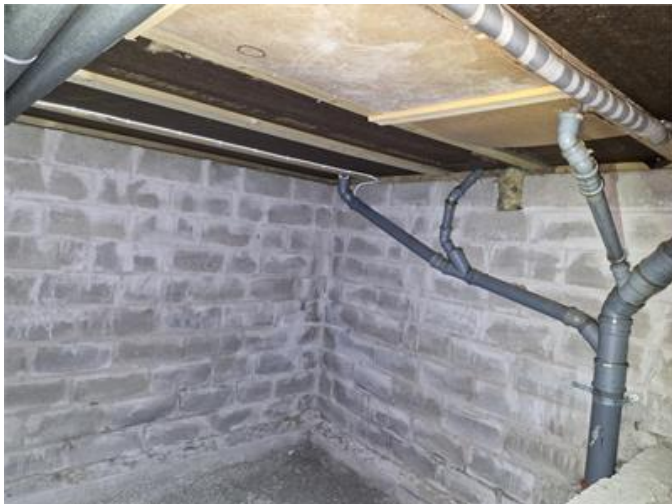
| Besiktningsresultat | | | | | |
|---|---|---|---|---|---|
| Krypgrund | | X | | | Krypgrunder är generellt ansett som riskkonstruktion för fuktskador. Ingen avvikande lukt upplevdes.<br>Fuktvärden strax under gränsvärde uppmättes i bjälklaget.<br>Två blindbottenskivor utbytta (masonit), orsak oklar. Det finns missfärgning på en skiva, kan mycket väl uppkommit innan den monterades (damm/smuts).<br>Se kommentar/riskanalys samt bilaga "Kontroll av konstruktion".<br>Kontroll utfördes från luckan, kunde ej ta mig in. |

Krypgrund under utbyggnad, översiktsbild, missfärgning på utbytt blindbottenskiva.

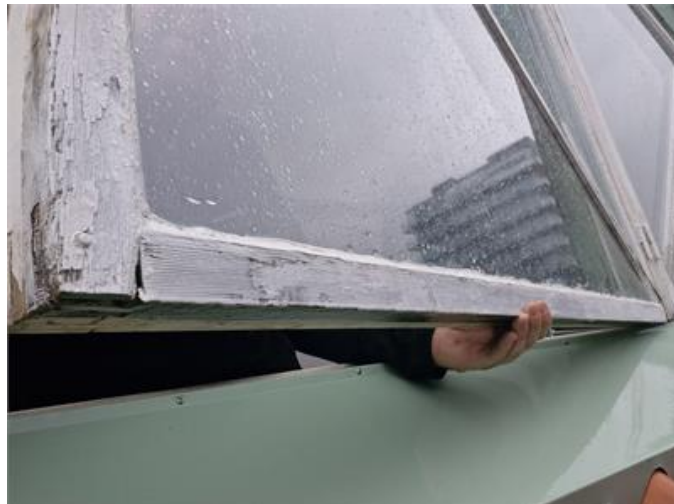
| Besiktningsresultat | | | | | |
|---|---|---|---|---|---|
| Fönster | | X | | | Äldre 2-glas kopplade fönster, löpande underhållsbehov kan förväntas.<br>Färgsläpp förkommer, framförallt på större bågfenster takkupa loft.<br>Se kommentar/riskanalys. |

Fönster, underhållsbehov av äldre fönster, bild från bågfenster loft

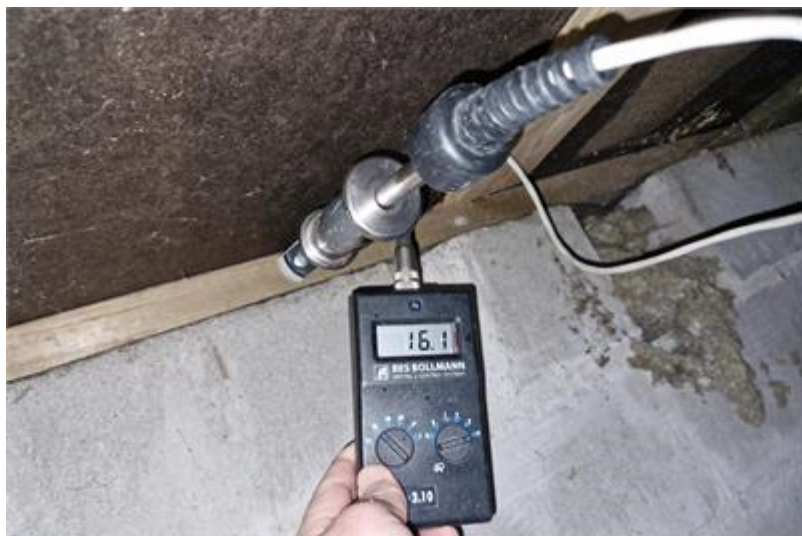
Ingen avvikande lukt upplevdes.

Två blindbottenskivor utbytta (masonit), orsak oklar. Det finns missfärgning på en skiva, kan mycket väl uppkommit innan den monterades (damm/smuts).

Kontroll av konstruktionen utfördes genom stickprovsmässig fuktmätning i syll.  
Fuktvärde strax under gränsvärde för mikrobiell tillväxt uppmättes.

Fuktkvoten i uppmättes till 16-17%.

Risk för mikrobiell tillväxt föreligger vid en fuktkvot på 17% och rötskador >28%.

Krypgrunder är generellt ansett som en riskkonstruktion för fuktskador. På grund av förhöjd fuktstatus, dels orsakad av fuktvandring från marken och dels orsakad av uteluft som släpps in i grunden (främst under den varma tiden av året), kan fuktskador/mikrobiell tillväxt med negativ inverkan på såväl byggnaden som inomhusmiljön uppstå. Det rekommenderas att klimatet i utrymmet hålls under kontinuerlig uppsikt, tex kan trådlös luftfuktighetsmätare placeras i utrymmet. Den relativa luftfuktigheten bör aldrig överstiga ca70%. Plastfolie/fuktpärr rekommenderas på marken.
