**Fastighetsuppgifter**

Fågelbäret 20

Idungränd 9

| Besiktningsdatum | 2025-02-26 |

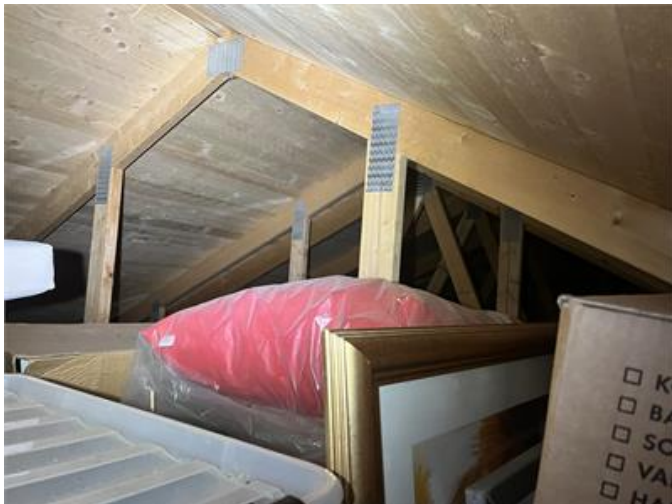
| Besiktningsresultat | | | | | |
|---|---|---|---|---|---|
| <b>Vind</b> | | X | | | Utrymmet delvis belamrat och ej helt besiktningsbart, av det som går att besikta noteras inga avvikelser.<br>(Vinden besiktades från landgång över isolering) |

Bilden visar delar av vinden.

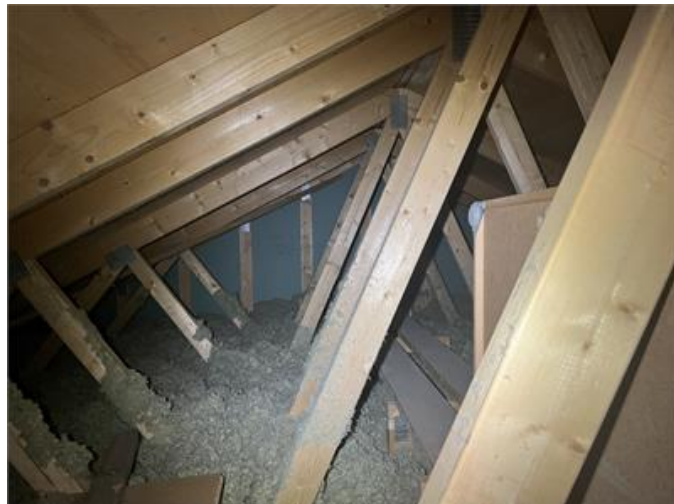
Bilden visar delar av vinden.
