# Besiktningsprotokoll

Anticimex Försäkringsbesiktning i samarbete med Fastighetsbyrån

| Fastighetsadress:<br>Vibergsvägen 28 | |

| Besiktningsdatum:<br>2025-02-25 | Protokollnummer:<br>68874155 |

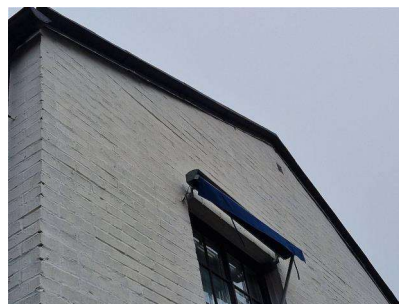
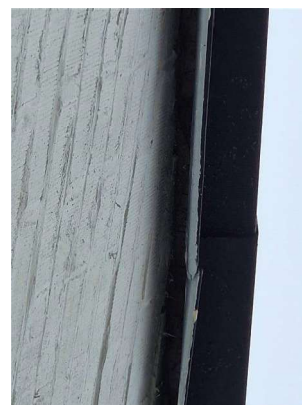
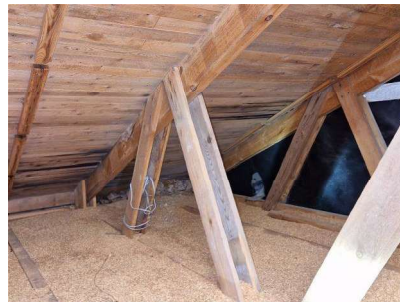
Äldre plåtdetaljer på yttertaket är inte utbytta i samband med takreoveringen.  
Gavelplåt vid fasad/tak noteras otät.  
Invändigt på vinden vid just denna noteras missfärgningar mot yttertakspanel.  
Lokalt något förhöjd fuktkvot uppmättes där. Fuktkvoten uppmättes till 17-18%.

I övrigt på vinden finns flertalet missfärgningar, troligt från tid innan takomläggningen, fuktkvoten i dessa uppmättes till 11-13%.

Detta kan leda till fuktskador i bakomliggande konstruktioner.

Kontakta en plåtslagare för kontroll och åtgärd.
