Besiktningssprotokoll

Kompletterande besiktning
Anticimex Försäkringsbesiktning i samarbete med Fastighetsbyrån

Fastighetsbeteckning: Fanna 29:3	
Fastighetsadress: Hejaregatan 15	
Postnummer: 749 42	Ort: Enköping

Besiktningdatum: 2025-02-26	Protokollnummer: 68878909
Temperatur: 5°C	Väderlek: Mulet
Tekniker: Per Sundström	
E-post: per.sundstrom@anticimex.se	
Kontor: Västerås	
Närvarande: Säljare

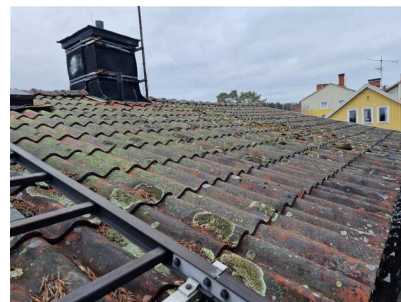
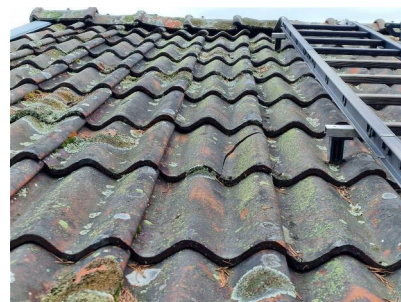
Yttertaket är äldre.
Viss mosspåväxt.
Lokalt sprucken panna.

Takpannor, plåtdetaljer och underlagspapp har enligt vår bedömning en begränsad livslängd. Eftersom husets taktäckning är äldre har det ett minskat motstånd mot vatteninträning. Detta i sin tur kan leda till fuktskador på träläkt och vidare ner i underliggande konstruktioner.
