Stensjöhöjd 18

Sandgången 2

Uppdragsnummer	O27079
Besiktningsdatum	2025-02-26
Besiktningföretag	OBM Besiktning Väst AB
Besiktningförrättare	Roger Gustafsson
Närvarande	Säljare, mäklare
Giltig till och med	2026-02-25

Byggnadsbeskrivning 1,5-plans hus med källare	Byggnadsår 1964
Till eller ombyggnad Uterum	Övrigt Huset delvis möblerat. Sidobyggnader och uterum besiktigas inte

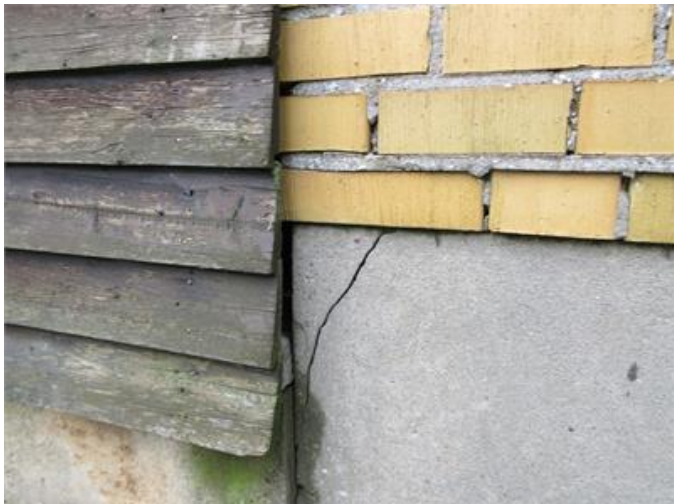
Sockel: När det är sprickor i sockel finns det en risk att fukt kan tränga in och orsaka skador som påverkar byggnaden negativt. Om sprickor ökar/växer bör en vidare undersökning göras.

Fasad: När det är fogsläpp i tegelfasaden finns det en risk att fukt kan tränga in och orsaka frostsprängningar som då påverkar byggnaden negativt. När det är torrsprickor i fasadpanel och snickerier finns det en risk att vatten kan tränga in med röta som följd.

Sprickor i sockel och fogsläpp i tegelfasad

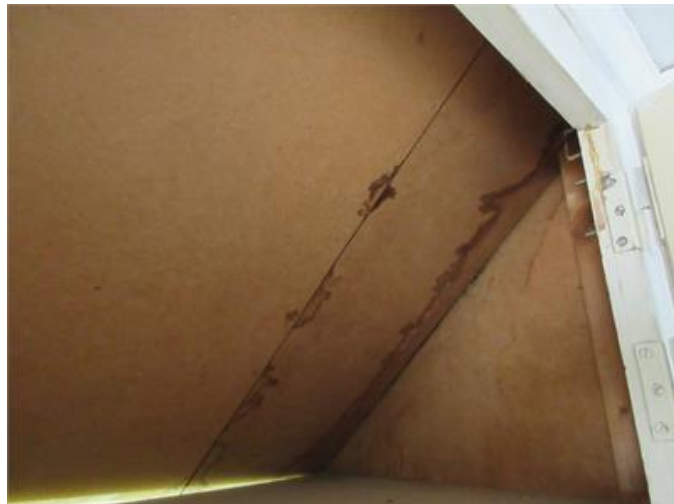
Sovrum 3: Lokala missfärgningar i taket kommer troligtvis från tiden innan man lade om taket. Konturerna på missfärgningarna kan tex ritas in för bättre kontroll på fläckarna och för att se om de förändras. Om missfärgningarna ökar i omfattning/storlek bör kontakt tas med en takläggare för att utreda orsak och omfattning.

Missfärgningar i tak garderob som 3

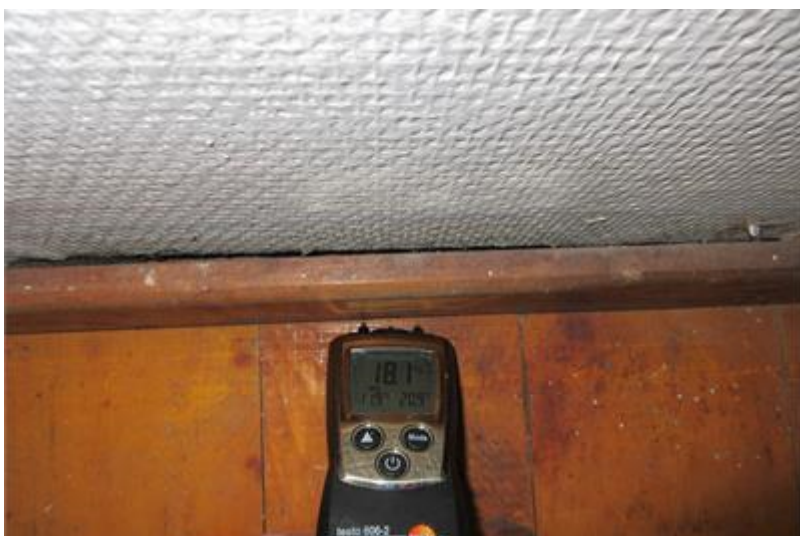
Kritiskt gränsvärde för mikrobiell tillväxt (mögel/bakterier mm) är ca 17 % fuktkvot (FK) i trä och för rötsvampstillväxt ca 28 %.

Två stickprovsvisa fuktmätningar utfördes i golvbrädor i gillestuga och bastu. Fuktkvoten mättes till ca 18 % vilket är över det kritiska gränsvärdet för mikrobiell tillväxt.

Notera att stickprovsmässig undersökning är utförd med mätvärden över kritiskt gränsvärde. För att säkert fastställa källarens kondition och fuktstatus måste en mer omfattande undersökning utföras.
