Besiktningssprotokoll

Anticimex Försäkringsbesiktning i samarbete med Fastighetsbyrån

Fastighetsbeteckning: Offerdals-Ede 2:56	
Fastighetsadress: Ede 159	
Postnummer: 835 97	Ort: Offerdal

Försäkringsbesiktning

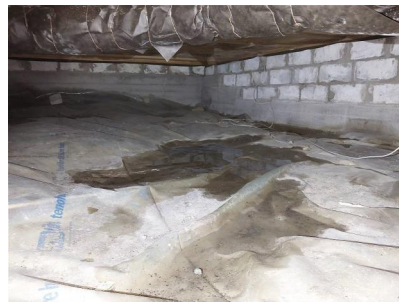
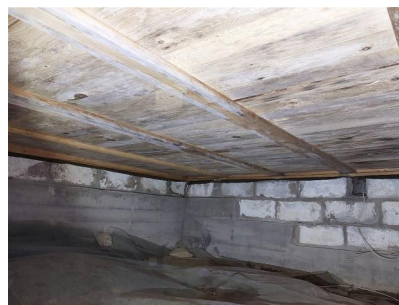
Utvändigt / Krypgrund

Vid kontroll av konstruktion i krypgrund noterades fuktvärden över kritisk fuktnivå och det förekommer mikrobiell påväxt.

De höga fuktvärdena och den mikrobiella påväxten innebär att grundens klimat under delar av året är för fuktigt. Detta kan i förlängningen leda till rötskador i konstruktionen. För att undvika detta så måste krypgrundens klimat bli torrare.

Fuktkvoten uppmättes till 20 % i trossbotten.

- Fritt vatten noterades på plastfolie.
- Marken består av berg.
- Syllremsa finns under syllen.
- Plast finns på del av mark.

För att undvika detta så måste grundens klimat bli torrare. Läs Anticimex faktablad om uteluftsventilerade krypgrunder för tips och råd.

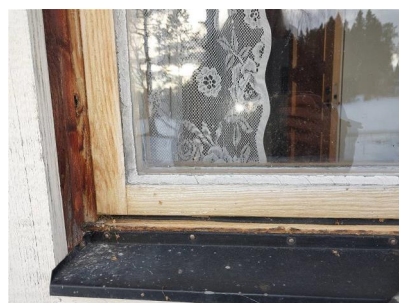
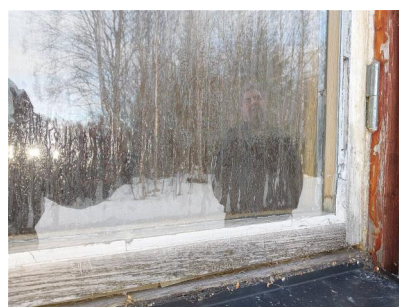
Utvändigt / Fönster

Fönster har färg-/kittsläpp.

För att öka livslängden på fönster rekommenderas målning och underhåll.

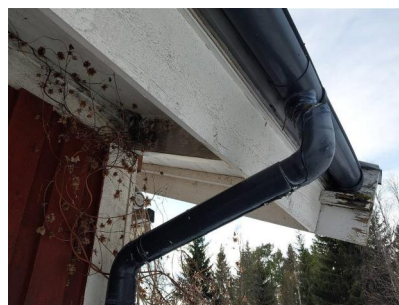
Stuprör läcker.

Detta innebär risk för fuktskador på fasad och sockel.

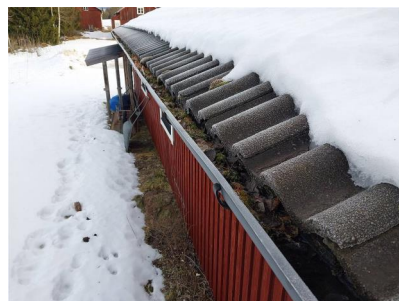
Hängrännor är skräpfyllda.

För att förhindra översvämning rekommenderas rensning av hängrännor.

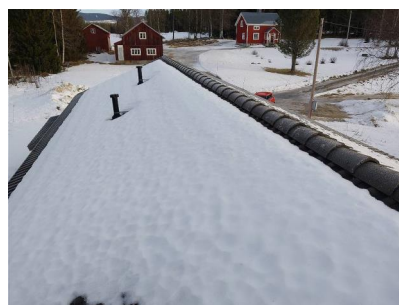
Utvändigt / Tak

Yttertaket på hus var delvis snötäckt vid besiktningen.

Då yttertaket var snötäckt vid besiktningstillfället kunde inte besiktning av taket genomföras.

Vi rekommenderar en kompletterande besiktning när taket är fritt från snö.

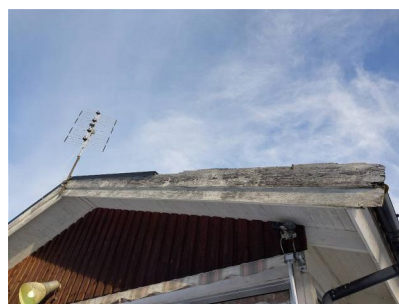
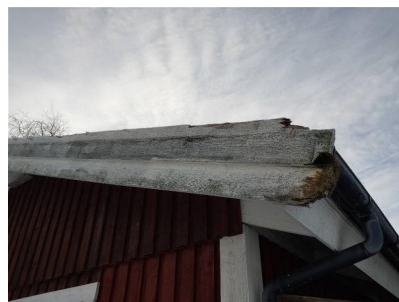
Yttertaket är äldre.

- Vindskiveplåt saknas delvis.
- Vindskivor har rötskador.

Takpannor, plåtdetaljer och underlagspapp har enligt vår bedömning en begränsad livslängd. Eftersom husets taktäckning är äldre har det ett minskat motstånd mot vatteninträning. Detta i sin tur kan leda till fuktskador på träläkt och vidare ner i underliggande konstruktioner.

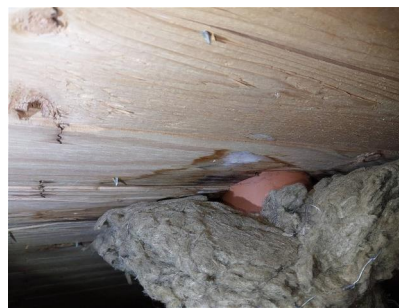
Utvändigt / Vind

Underlagstaket har fuktfläckar lokalt kring en genomföring.

Fuktfläckar kan bero på olika saker, och kan vara ett tecken på en tidigare eller ett pågående läckage.

Vi rekommenderar kontakt med takläggare/plåtslagare för att bedöma orsak och omfattning.

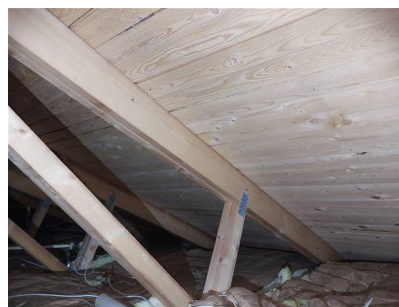
Vid kontroll av vinden uppmättes fuktvärden under kritisk fuktnivå för mikrobiell tillväxt och en normal lukt upplevdes. Fuktkvoten i underlagstak/takbjälkar uppmättes till 12 %.

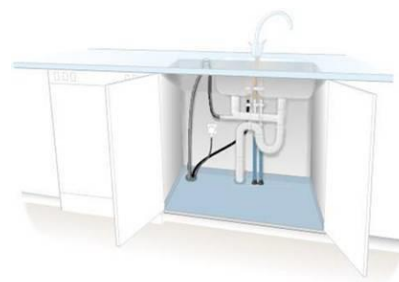
Entréplan / Kök

Fuktskydd saknas i diskbänksskåp.

För att upptäcka eventuella läckage, installera ett fuktskydd.

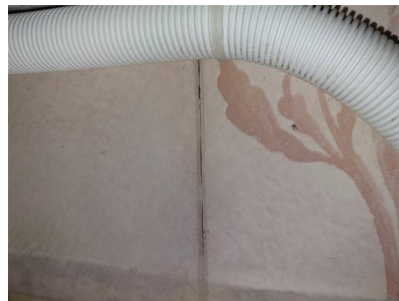
Entréplan / Dusch/Toalett

Våtutrymmet har äldre yt-/tätskikt.

- Otätheter syns i skarvar på väggbeklädnad.
- Klämringen sitter löst i den äldre golvbrunnen.
- Golvlutningen är bristfällig.

Eftersom funktionen, som innebär att ytskiktet/tätskiktet ska vara vattentätt, kan vara nedsatt finns en ökad risk att vatten tränger igenom ytskiktet/tätskiktet med vattenskador i omkringliggande konstruktioner som följd.

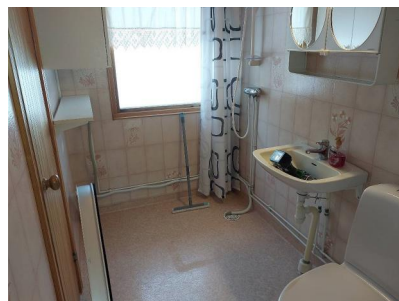
Duschen är placerad nära ett fönster.

Duschens placering i våtutrymmet utgör en risk för fuktskador i fönster- och väggkonstruktionen.

För att minska risken för fuktskador på fönster och väggkonstruktion rekommenderas att man skyddar fönstret mot vattenbegjutning.
