Besiktningssprotokoll

Anticimex Försäkringsbesiktning i samarbete med Fastighetsbyrån

Fastighetsbeteckning: Hofors 45:71	
Fastighetsadress: Blockvägen 17	
Postnummer: 813 32	Ort: Hofors

Besiktningdatum: 2025-02-25	Protokollnummer: 68853399
Temperatur: 4 °C	Väderlek: Mulet
Tekniker: Christer Bergström	
E-post: christer.bergstrom@anticimex.se	
Kontor: Gävle	
Närvarande: Christer och Lena Eriksson, fastighetsägare

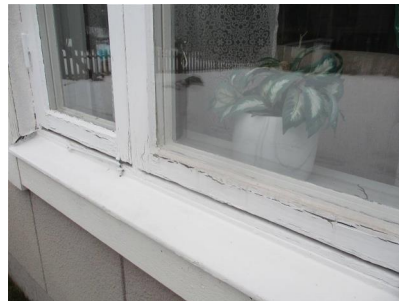
Fönsterna till källarplan är i behov av målning/underhåll.

Fönsterbågar och fönsterkarmar där målningsbehov finns riskerar att få fukt- och rötskador på grund av sämre vattenavvisande förmåga.

För att öka livslängden på fönster rekommenderas målning och underhåll.

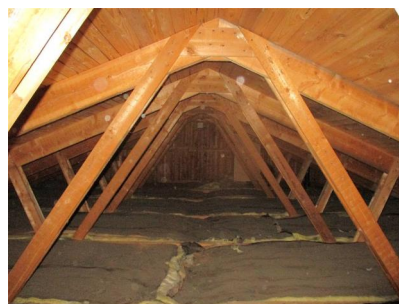
Vid kontroll av vinden uppmättes fuktvärden under kritisk fuktnivå för mikrobiell tillväxt och en normal lukt upplevdes. Fuktkvoten i underlagstak/takbjälkar uppmättes till 15 %.

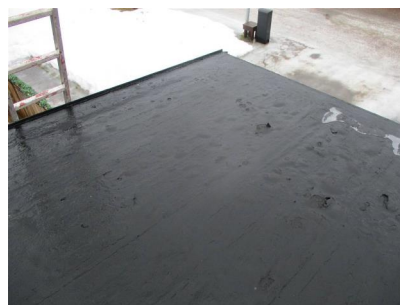
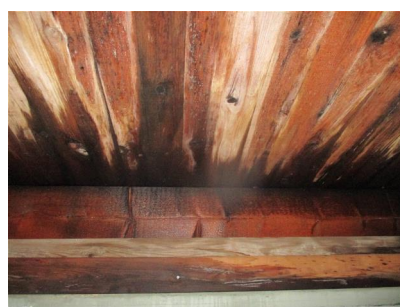
Det jag främst vill påtala när det gäller detta hus är garagetaket som är ett låglutande papptak som har passerat åldern för sin tekniska livslängd. Det förekommer även otätheter och blåsor på pappen. Invändigt i garaget ser man att det även förekommer takläckage.

Takpappen på yttertaket har blåsor och sprickor.

Blåsor och sprickor på takpappen innebär att fuktskyddet har nedsatt funktion, vilket kan leda till fuktskador i underliggande konstruktioner.

Invändigt har taket fuktfläckar.

Fuktfläckar kan bero på olika saker, och kan vara ett tecken på en tidigare eller en pågående fuktskada.

Vi rekommenderar en fördjupad undersökning för att bedöma orsak och omfattning av ovanstående brister.

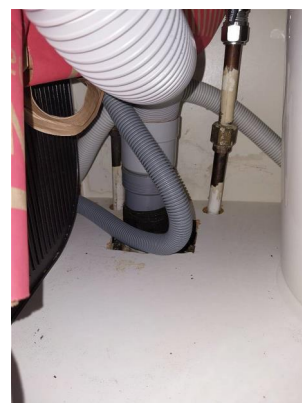
Fuktskydd saknas i diskbänksskåp.

Utan fuktskydd är det svårt att upptäcka läckage från rörledningar. Vatten kan då tränga in i omkringliggande konstruktioner och orsaka fuktskador.

För att upptäcka eventuella läckage, installera ett fuktskydd.

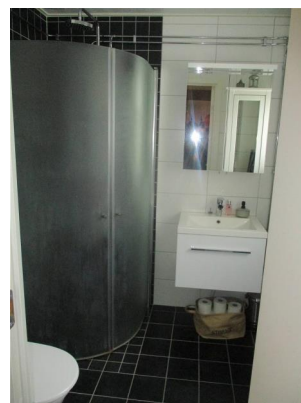
Golvlutning.

Golvlutningen utanför duschväggarna är bristfälligt utfört.
