# Besiktningssprotokoll

Anticimex Försäkringsbesiktning i samarbete med Fastighetsbyrån

Fastighetsbeteckning: Backberg 14:13	
Fastighetsadress: Backavägen 27	
Postnummer: 81191	Ort: Sandviken

Besiktningdatum: 2025-02-26	Protokollnummer: 68855817
Temperatur: 4 °C	Väderlek: Mulet
Tekniker: Christer Bergström	
E-post: christer.bergstrom@anticimex.se	
Kontor: Gävle	
Närvarande: Susanna Ljungman, fastighetsägare

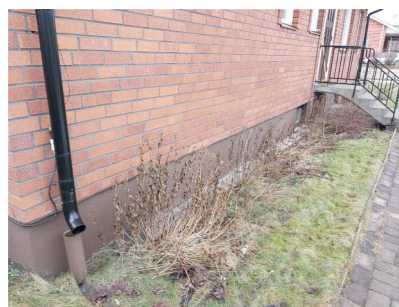
Växter finns i anslutning till grundmur.

När det finns rabatter och växter nära grundmuren finns risk att fukt stannar kvar i väggarna. Detta kan i sin tur orsaka invändiga fuktskador. Växternas rötter kan också skada grundmuren och sätta dräneringsledningen ur funktion.

Området närmast huset rekommenderas att vara fritt från växtlighet.

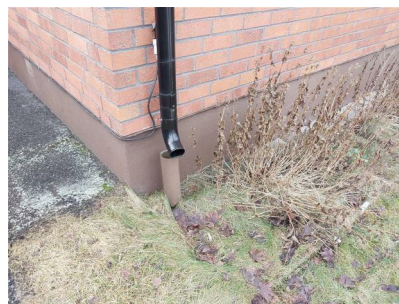
Stuprör är inte anslutet till markledning.

Stuprör som inte är anslutet till markledning eller på annat sätt leds bort från grunden kan medföra en ökad fuktbelastning på grundmur/sockel som i sin tur kan leda till fuktrelaterade skador.

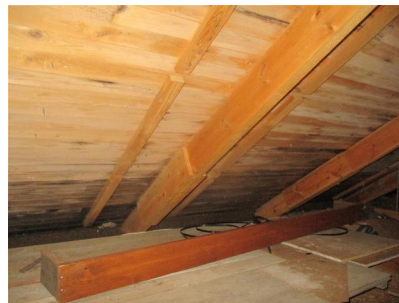
Vid kontroll av vinden har fuktvärden under kritisk fuktnivå för mikrobiell tillväxt uppmätts, dock finns mikrobiell påväxt på underlagstak.

Fuktkvoten i underlagstak/takbjälkar uppmättes till 13 %.

Den upptäckta mikrobiella påväxten på underlagstaket är ett tecken på att vinden har tillförts eller tillförs fukt inifrån bostaden. Observera att besiktning av bostadens ventilationssystem inte har ingått i uppdraget.

Det finns risk för mikrobiell tillväxt om den relativa fuktigheten (RF) i den omgivande luften är över 75 %. I furuvirke motsvarar det en fuktkvot (FK) på 17 %.

För att komma tillrätta med detta kan fukttillförseln inifrån bostaden behöva minskas. Det kan göras genom att ventilationen i bostaden förbättras samt att eventuella otätheter i vindsbjälklaget (tak-/väggvinklar, taklucka med mera) tätas. Läs Anticimex faktablad om oppvärmda vindsutrymmen för tips och råd.

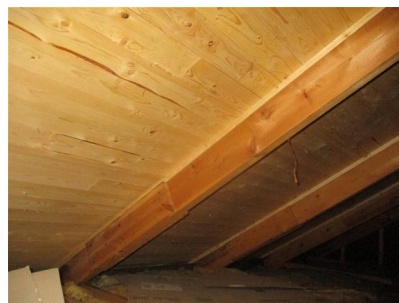
Vid kontroll av vinden uppmättes fuktvärden under kritisk fuktnivå för mikrobiell tillväxt och en normal lukt upplevdes.

Fuktkvoten i underlagstak/takbjälkar uppmättes till 10 %.

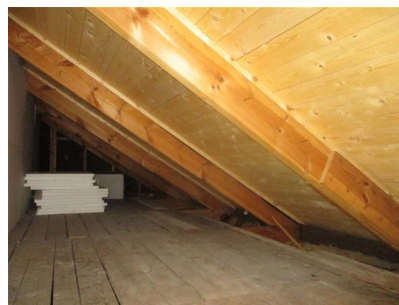
Vid kontroll av vinden uppmättes fuktvärden under kritisk fuktnivå för mikrobiell tillväxt och en normal lukt upplevdes.

Fuktkvoten i underlagstak/takbjälkar uppmättes till 10 %.

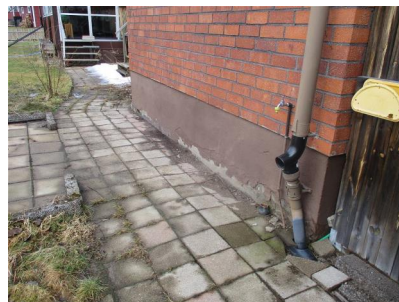
Färgsläpp finns på sockel.

Detta bedöms inte ha lett till bakomliggande skador.

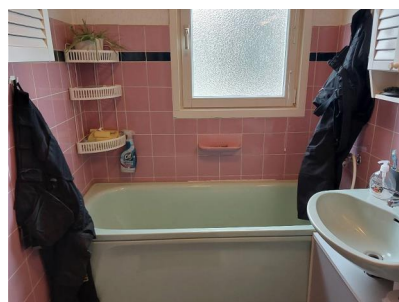
Våtutrymmet har äldre yt-/tätskikt bestående av kakel/klinker

Eftersom funktionen, som innebär att ytskiktet/tätskiktet ska vara vattentätt, kan vara nedsatt finns en ökad risk att vatten tränger igenom ytskiktet/tätskiktet med vattenskador i omkringliggande konstruktioner som följd.

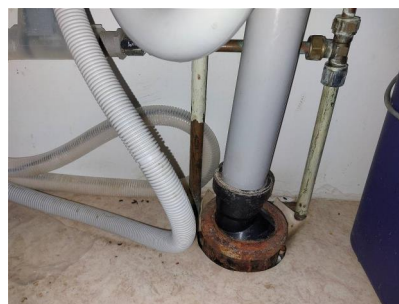
⚠ Fuktskydd saknas i diskbänkskåp.

Utan fuktskydd är det svårt att upptäcka läckage från rörledningar. Vatten kan då tränga in i omkringliggande konstruktioner och orsaka fuktskador.

För att upptäcka eventuella läckage, installera ett fuktskydd.

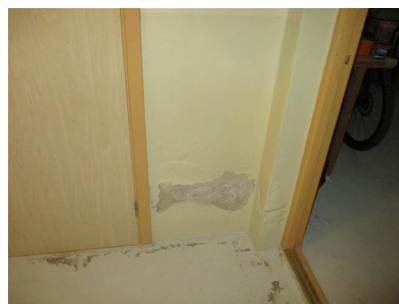
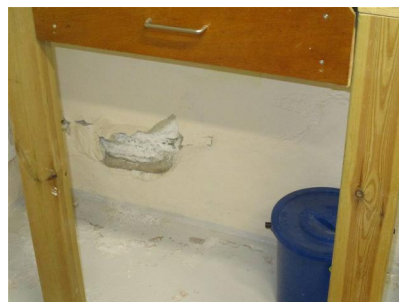
✘ Puts- och färgsläpp finns på källarväggar i flertalet utrymmen i källaren.

Puts- och färg som släppt från underlaget invändigt på källarytterväggarna är ett tecken på att källarens utvändiga fuktskydd inte längre fungerar tillfredsställande.

För att åtgärda detta måste källarens utvändiga fuktskydd förbättras. Läs Anticimex faktablad om källare för tips och råd.

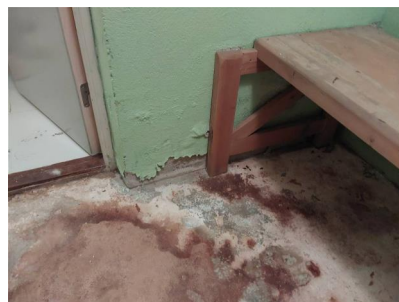
Färg och putsläpp

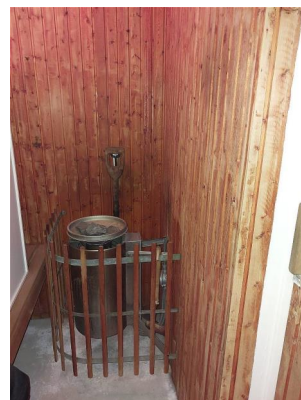
Källare har påreglade ytterväggar.

Källaren med påreglade ytterväggar riskerar att drabbas av fuktskador på grund av naturlig fuktpåverkan från mark. Detta kan i sin tur leda till mikrobiella skador (angrepp av mikroorganismer) som kan leda till att mikrobiell lukt sprids till boendemiljön.

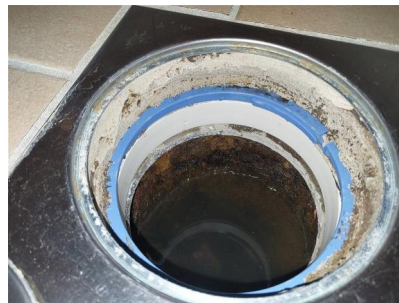
Äldre gjutjärnsbrunn med anslutet tätskikt.

Gjutjärnets grova struktur gör det svårt att ansluta tätskiktet på ett bra sätt. Detta innebär risk för läckage i anslutningen vilket i sin tur kan orsaka fuktskador i omkringliggande konstruktioner.

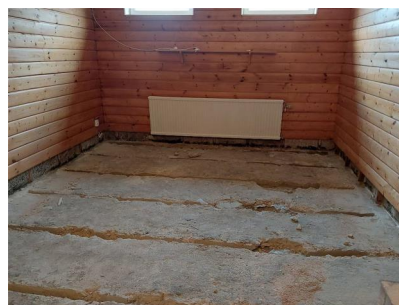
Utrymmet är till stor del utrivet efter översvämningen.
