# Besiktningsprotokoll

Anticimex Försäkringsbesiktning i samarbete med Fastighetsbyrån

| Fastighetsadress:<br>Tulebergsvägen 3 | |

| Besiktningsdatum:<br>2025-02-26 | Protokollnummer:<br>68873916 |

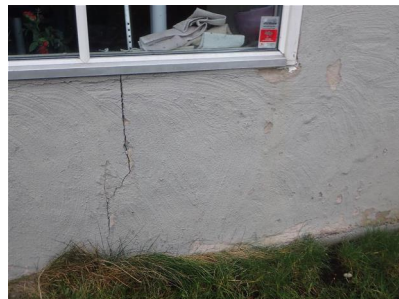
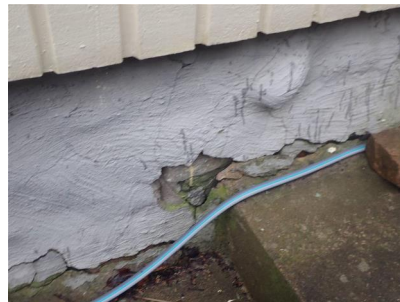
Vissa sprickor finns i sockel och framförallt i tillbyggd del.

Vi rekommenderar en fördjupad undersökning för att bedöma orsak och omfattning.

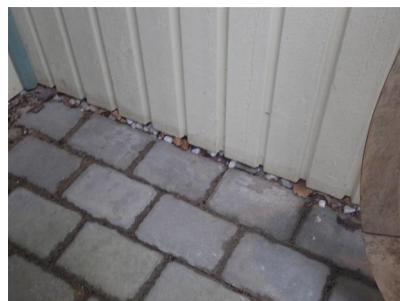
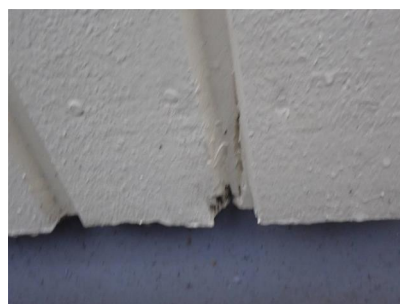
Avståndet mellan fasadbeklädnaden och marken/stenbeläggning är lokalt bristfälligt, mindre rötskador noterades som byts ut vid kommande underhåll.

Eftersom fasadbeklädnaden lokalt avslutas nära mark finns risk för att fukt från marken sugas upp i fasadpanelens nederkant. Detta kan orsaka fuktrelaterade skador i fasadbeklädnaden och bakomliggande konstruktioner, även framtida målning/underhåll försvåras.

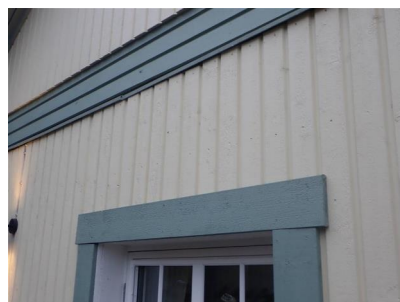
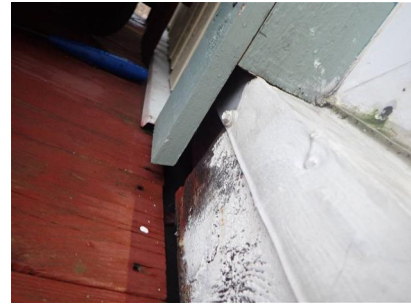
Överbleck saknas ovan fönster/och vissa dörrar, vidare noterades även vissa otätheter kring skjutdörrsparti samt foderinklädnad saknas kring enstaka fönster.

Avsaknad av bleck ovanför fönster/dörr samt bristfälliga tröskelbleck medför en ökad risk för att vatten kan rinna in och orsaka fuktrelaterade skador i omkringliggande konstruktioner.

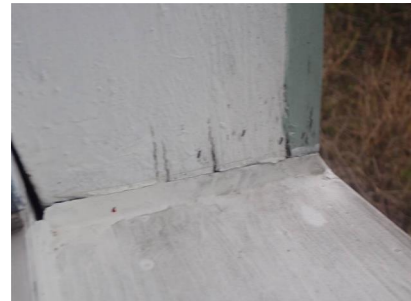
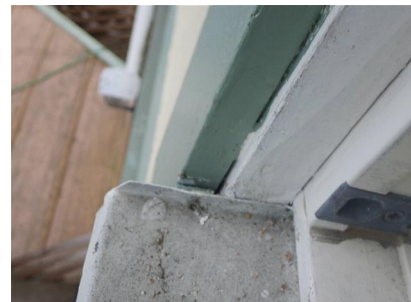
Isolerglas är äldre, mindre rötskador/otätheter finns i fönsterblecks infästningar.

Befintliga fönster är äldre vilket betyder att tätningen mellan fönsterrutorna kan vara sämre. Detta kan leda till att missfärgning/imma kan uppstå mellan glasrutorna.

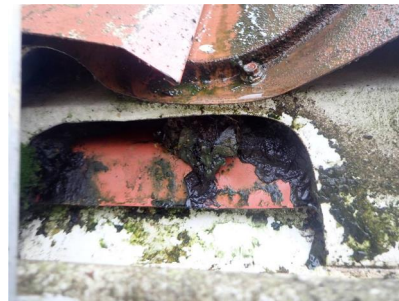
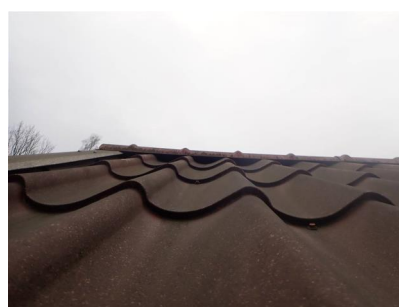
Löv/skräp noterades lokalt under plåttak/rännal, nocktätning bedöms saknas under nockplåt samt att mindre otätheter finns vid anslutning mot vägg.

Stora mängder löv/skräp under plåttak samt avsaknad av tätning/bristfälliga plåtarbeten kan leda till fuktskador på träläkt och takkonstruktionen, vilket kan resultera i mikrobiella skador (angrepp av mikroorganismer). Observera att tak har besiktigats från mark samt stege mot hängränna då taksäkerhet saknas för att beträda taket.

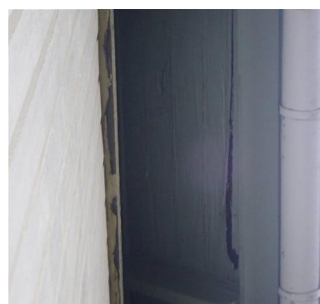
Underlagstaket/takutsprång är lokalt rötskadat.

Den upptäckta fuktskadan kan vara ett tecken på en tidigare eller en pågående fuktskada, (fanns även vid besiktning innan nuvarande fastighetsägare flyttade in).

Vi rekommenderar en fördjupad undersökning för att bedöma orsak och omfattning, observera att åtkomlighet är svår på grund av hög höjd.

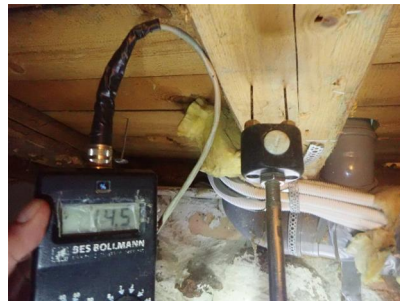
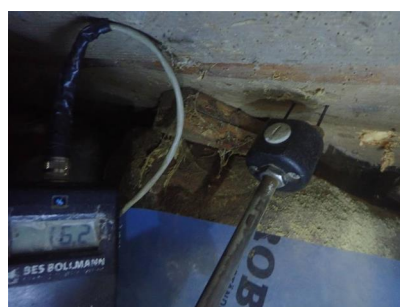
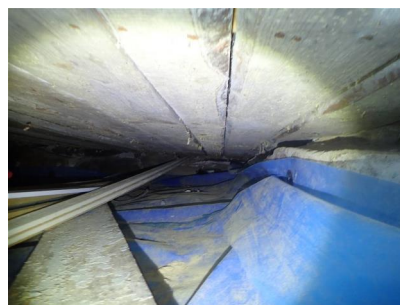
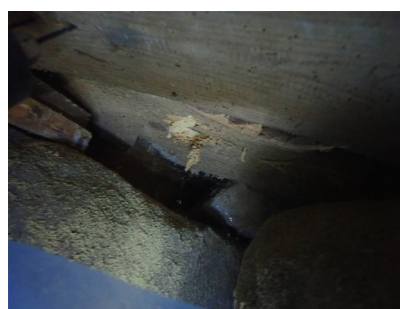
Krypgrunden har (sannolikt äldre) fukt/skadedjursrelaterade skador i underlagstak.

Vid kontroll av konstruktionen i krypgrund/källardel uppmättes fuktvärden under kritisk fuktnivå för mikrobiell tillväxt.

Risk för mikrobiell tillväxt föreligger om den relativa fuktigheten (RF) i den omgivande luften är över 75 % vilket i furuvirke motsvarar en fuktkvot (FK) på 17 %.

Fuktkvoten uppmättes i underkant träbjälklag till 14,5-16,2%, i utrymmena finns en sorbtionsavfuktare installerad

Vi rekommenderar en fördjupad undersökning för att bedöma orsak och omfattning, observera att krypgrundsdel är trång/svårtillgänglig.

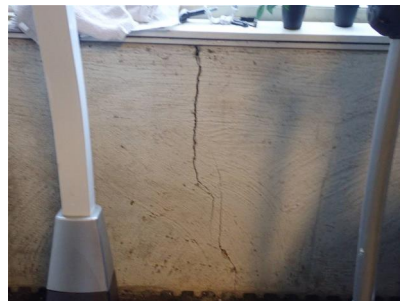
Se vidare punkt: Sockel.

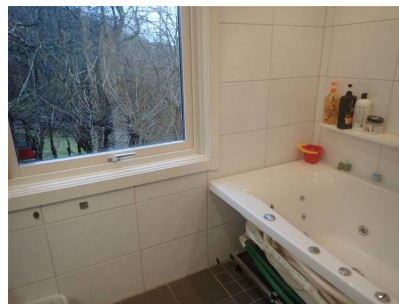
Fönster är olämpligt placerat, enstaka klinkerplattor har en bristfällig vidhäftning mot underlaget ("bom") och riskerar att spricka vid punktbelastning vilket kan skada underliggande tätskikt.

Fönstrets placering i våtutrymmet utgör en risk för fuktskador i fönster- och väggkonstruktionen.

Normala fuktvärden indikerades mot klinker/kakel.

För att minska risken för fuktskador på fönster och väggkonstruktion rekommenderas att man skyddar fönstret mot vattenbegjutning.

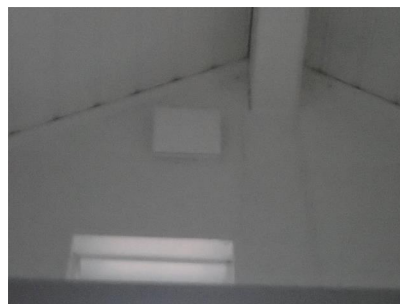
Spricka finns i ytskikt på vägg.

Dessa bedöms inte ha lett till bakomliggande skador.

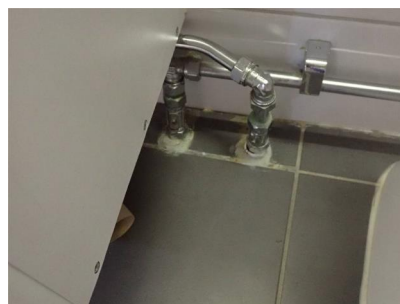
Rör genomföringar finns i golv.

Rör genomföringar i golvet medför en ökad risk för att vatten tränger ner i omkringliggande konstruktioner och orsakar fuktskador.

Normala fuktvärden indikerades mot klinker/kakel.

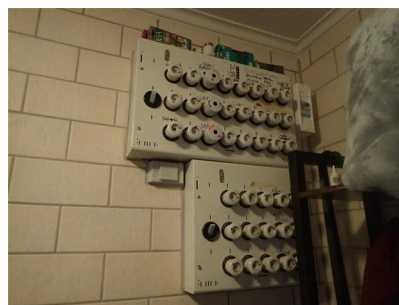
Delar av elanläggningen i huset kan vara äldre.

Äldre elanläggningar och elkablar är en säkerhetsrisk.

Kontakta en elektriker för kontroll och eventuell lämplig åtgärd.
