**Fastighetsuppgifter**

Sandbo 1:7

Sandbo 107

Uppdragsnummer	C15564
Besiktningsdatum	2025-02-26
Besiktningföretag	OBM Fuktteknik AB
Besiktningförrättare	Benny Solin
Närvarande	Säljare
Giltig till och med	2026-02-26

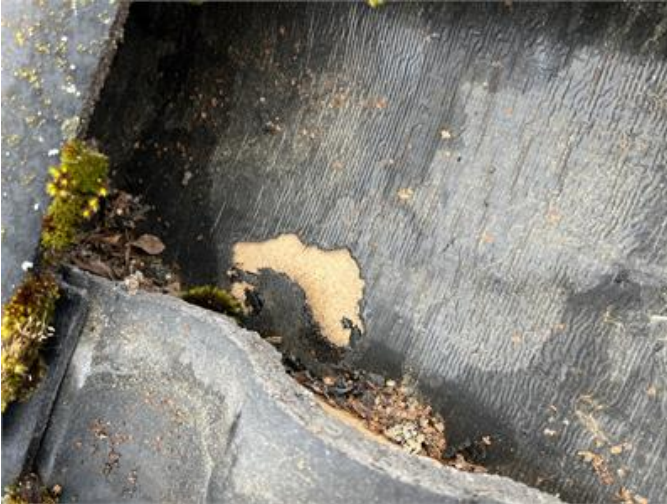
Lokal skada i underlagsduk under takpannor.

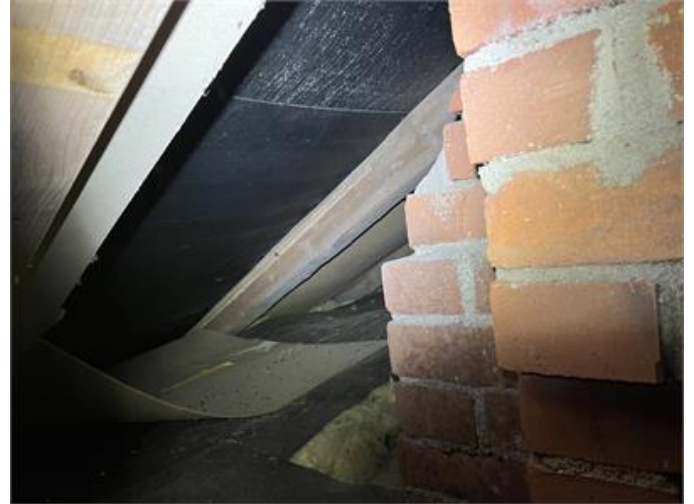
Luftspaltsskiva på kallvinden som släppt från infästning.

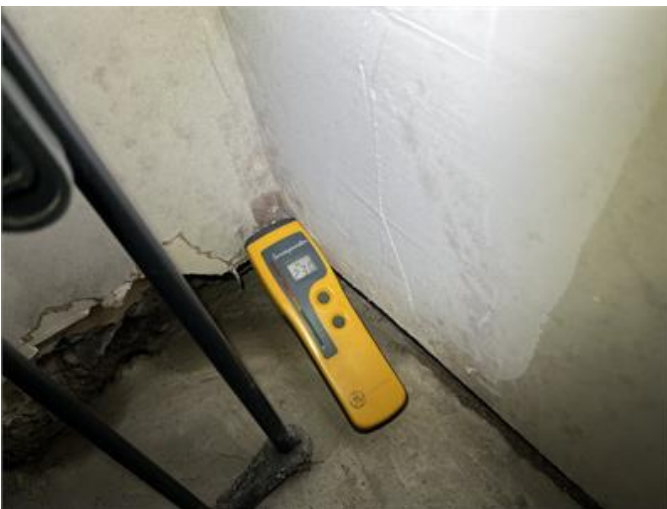
Grunden är omdränerad med platonmatta och därmed har fuktpåverkan från sidan minskat. Dock kommer det alltid finnas naturlig fukt under huset och även till viss del upp i väggarna. Man bör av denna anledning undvika täta skikt och organiskt material mot golv och väggar i källaren.

Gipsskivor har monterats dikt an ytterväggar i källaren, lokalt fuktgenomslag finns och förhöjda fuktvärden uppmättes.

Fuktgenomslag källaryttervägg där förhöjda fuktvärden uppmättes.

Rekommenderas att åtgärder utförs och att konstruktionen ersätts med en fuktsäker lösning.
