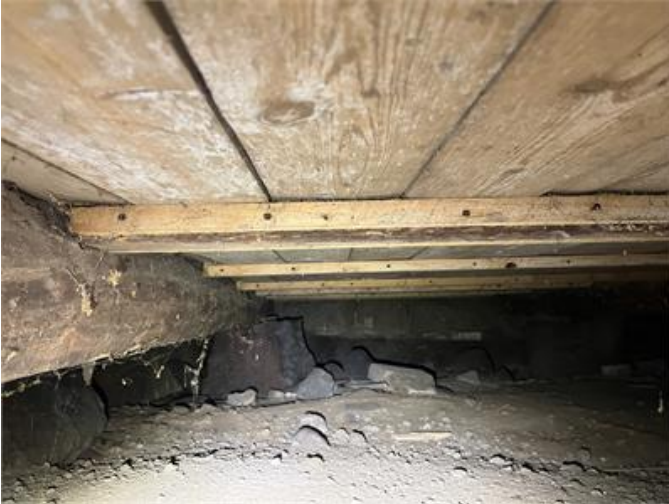
Mikrobiell påväxt förekommer på delar av blindbottenbrädor, dock i relativ normal omfattning.

Spår av träskadeinsekter förekommer, rimligen äldre men bör regelbundet kontrolleras för ev förändring.

Sättningar i bjälklaget/stenar förekommer.

Bild från krypgrunden.

För att säkert fastställa grundens funktion och golvbjälklagets kondition krävs alltid en fortsatt teknisk undersökning. Se även protokollets näst sista sida Pos. 10.

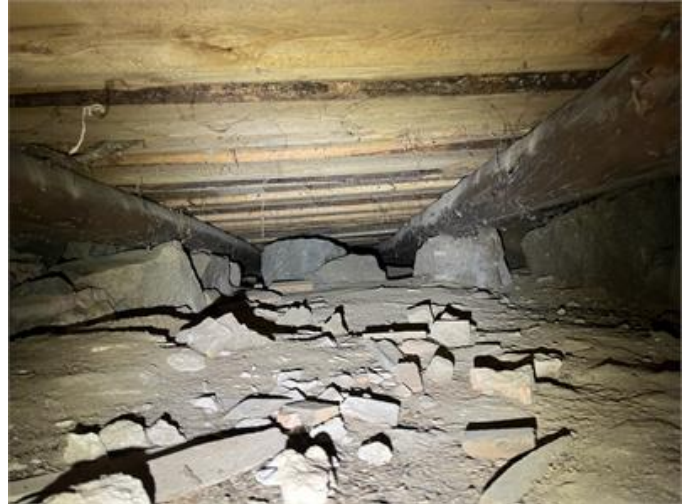
I grunden noteras organiskt material på delar av marken samt att marken bör kompletteras med en åldersbeständig plastfolie.

Viss avvikande lukt förekommer i grunden.

Bild från krypgrunden.

Golvbjälklaget delvis oisolerat. Åtgärder bör övervägas i grunden.

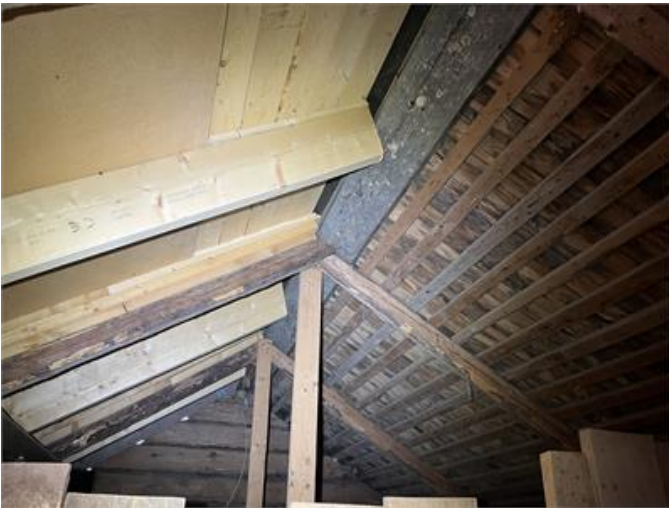
Besiktningresultat					
Bedömningsskala: 1 = Utan anmärkning, 2 = Påpekande, 3 = Bör åtgärdas, 4 = Ej besiktningsbart					
Byggnadsdel	1	2	3	4	Anmärkning
Vind/sidovind		X			<ul style="list-style-type: none"> - Lokala fuktrosor noteras på underlagstak av pert. Bör regelbundet kontrolleras med tanke på delar av takets ålder. - Ej fastställt hur infästning av nya takstolar har utförts motnock, för kontroll av konstruktionens utförande bör fackman kontaktas. - Ångspärr av plastfolie har ej använts vid parallelltaksisolering, endast vindduk som ej är helt tät. - Sprickor/putssläpp förekommer i murstock. - Dörr mot vind/sidovind är otät vilket orsakar luftläckage mot vindsutrymmet. - Delar av vinden är oisolerad. - Belamrade ytor i utrymmet och ej helt besiktningsbart. (Övre del av vinden besiktades från stege)
Sidovind 2		X			<ul style="list-style-type: none"> - Belamrat med lösöre och ej helt besiktningsbart. - Grupp-schema till elcentral saknas.

Bilden visar delar av vinden.

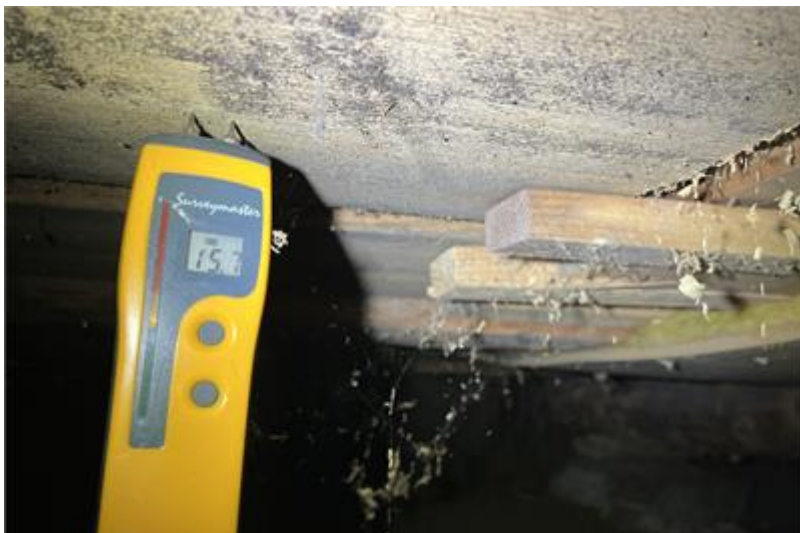
Fuktkvoten i blindbotten uppmättes till ca 16%.

Det kritiska gränsvärdet för mikrobiell tillväxt brukar anges till ca 15-17% fuktkvot (FK).

Notera att stickprovsmässig undersökning är utförd samt att mätvärden normalt sett kan variera över årstiderna. För att säkert fastställa hela konstruktionens kondition och fuktstatus måste en mer omfattande undersökning utföras.
