# Besiktningsprotokoll

Anticimex Försäkringsbesiktning i samarbete med Fastighetsbyrån

| Fastighetsadress:<br>Lunden Sörbo 1 | |

| Besiktningsdatum:<br>2025-02-27 | Protokollnummer:<br>68856646 |

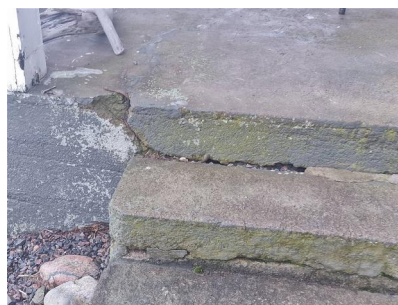
#### Utvändigt / Sockel

Betongtrappa har sprickor

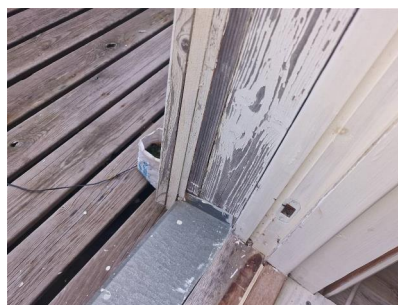
#### Utvändigt / Fasad

Delar av fasad är solblekt och mindre påväxt kan noteras. Vissa fönster och dörrfoder är i behov av underhåll.

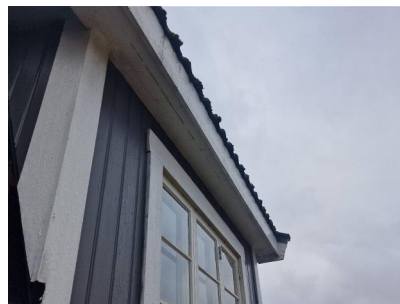
### Utvändigt / Hängrännor / Stuprör

Hängränna saknas på takkupa.

När hängrännor saknas utsätts fasad och grund för ökad fuktbelastning, vilket i sin tur kan leda till fuktskador i bakomliggande konstruktioner.

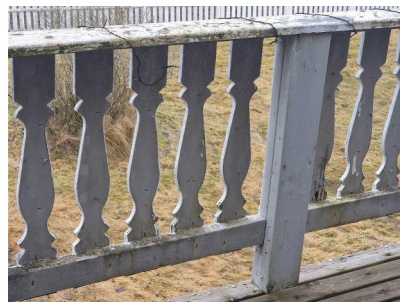
### Utvändigt / Balkong

Trätrall ovanpå falsat plåttak.

Balkongräcke och träkonstruktioner är i behov av målning/underhåll.

Balkongräcke och träkonstruktioner där målningsbehov finns riskerar att få fukt- och rötskador på grund av sämre vattenavvisande förmåga.

För att öka livslängden på balkongen rekommenderas målning och underhåll.

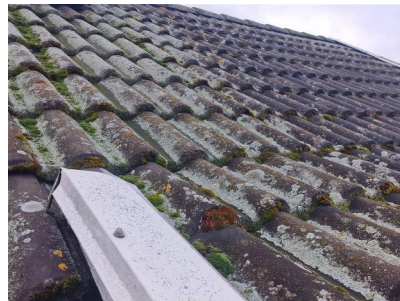
### Utvändigt / Tak

- Påväxt kan noteras på betongpannor.
- Plåttak framsida har lägre lutning och plåttak ansluter nära tak på huvudbyggnad. Den delen är svårbesiktad på grund av åtkomlighet.

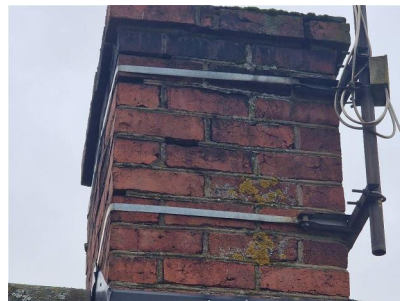
Skorsten har brister på ex fogar, detta kan förvärras.

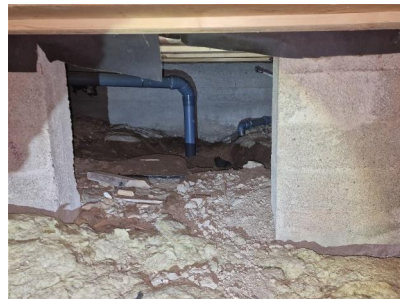
### Utvändigt / Krypgrund under utbygge

Vid kontroll av konstruktionen i krypgrund under utbygge uppmättes fuktvärden under kritisk fuktnivå för mikrobiell tillväxt och normal lukt upplevdes. Plast saknas mot mark.

Golvbjälklaget ovan den uteluftsventilerade krypgrunden riskerar att drabbas av fuktskador på grund av naturlig fuktpåverkan. Detta kan i sin tur leda till mikrobiella skador (angrepp av mikroorganismer) som kan leda till att mikrobiell lukt sprids till boendemiljön.

Fuktkvoten uppmättes till 14 %.

Risk för mikrobiell tillväxt föreligger om den relativa fuktigheten i den omgivande luften är över 75 % vilket motsvarar en fuktkvot på 17 %

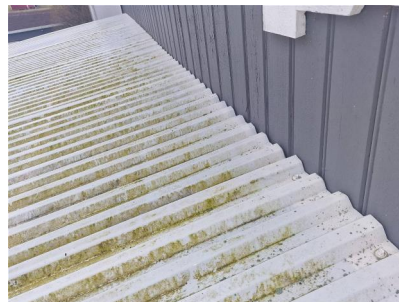
### Utvändigt / Altan

Enklare byggd altan.  
- Vissa delar är ej fackmässigt utfört, ex ståndplåt saknas mot vägg.

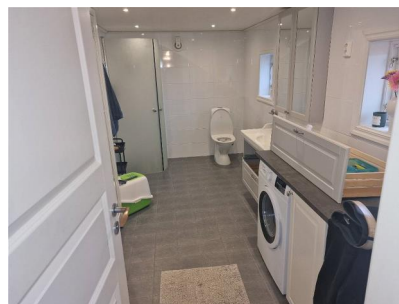
### Entréplan / Dusch/Toalett/Tvätt

Kakel och klinkers  
- Bristfälligt fall på golv nära duschzon.
