# Besiktningsprotokoll

Anticimex Försäkringsbesiktning i samarbete med Fastighetsbyrån

| Fastighetsadress:<br>Råbäcksgatan 35 | |

| Besiktningsdatum:<br>2025-02-25 | Protokollnummer:<br>68852310 |

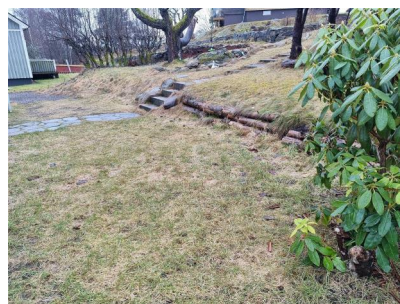
Marken lutar mot huset.

Detta innebär en ökad fuktbelastning mot grunden vilket i sin tur kan orsaka fuktskador i huset.

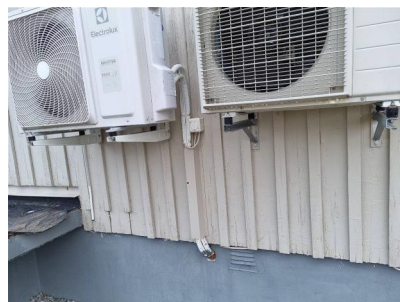
Kondensvatten från luftvärmepumpens utedel leds inte bort från husgrunden.

Detta medför ökad risk för att vatten tränger in i anslutande konstruktioner, vilket i sin tur kan leda till fuktrelaterade skador. Observera att besiktning av byggnadens värmesystem eller värmepumpen inte har ingått i uppdraget.

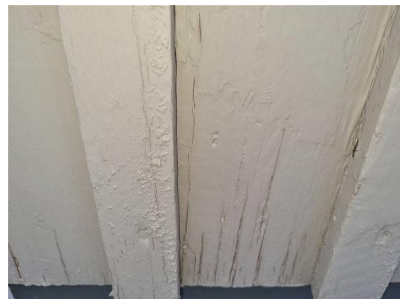
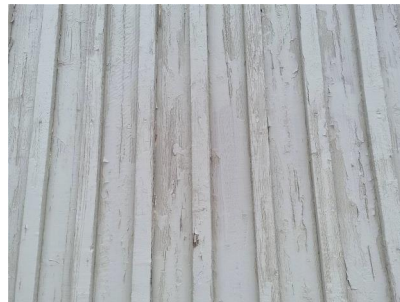
Fasadpanelen är i behov av målning/underhåll.

Fasadbeklädnad och träkonstruktioner där målningsbehov finns riskerar att få fukt- och rötskador på grund av sämre vattenavvisande förmåga. För att öka livslängden på fasadbeklädnaden rekommenderas målning och underhåll.

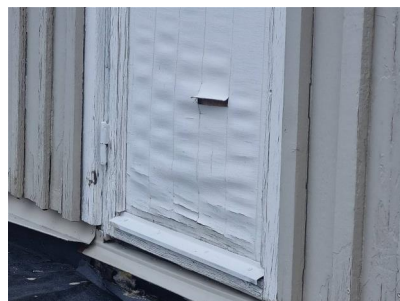
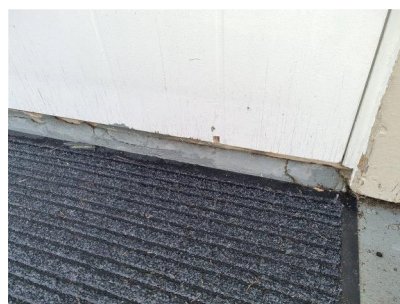
Dörr är i behov av målning/underhåll.  
- Tröskelbleck saknas på entrédörr.

Dörrar där målningsbehov finns riskerar att få fukt- och rötskador på grund av sämre vattenavvisande förmåga.

För att öka livslängden på dörr rekommenderas målning och underhåll.

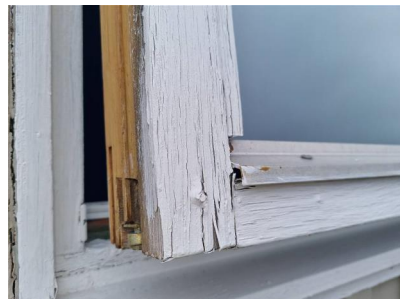
Isolerglas är äldre. och har visst underhållsbehov.

Befintliga fönster är äldre vilket betyder att tätningen mellan fönsterrutorna kan vara sämre. Detta kan leda till att missfärgning/imma kan uppstå mellan glastrutorna.

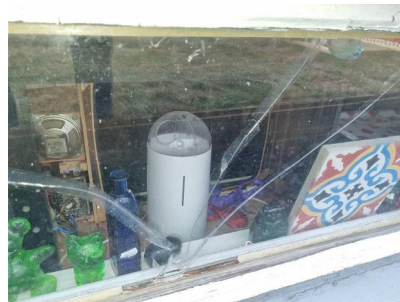
Trasiga fönster förekommer.

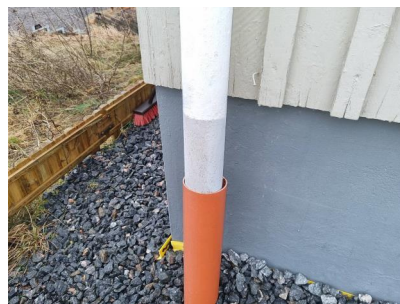
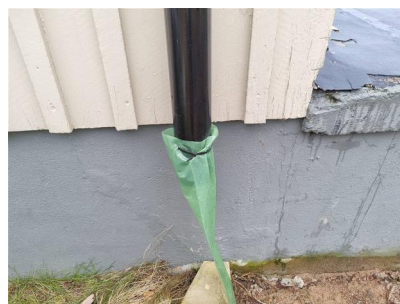
Lövsilar finns inte och stuprör på framsidan är inte anslutet till markledning.

När det saknas lövsilar så finns det risk att det blir stopp i dagvattenledningen.

För att hindra stopp i dagvattenledningar rekommenderas komplettering av lövsilar.

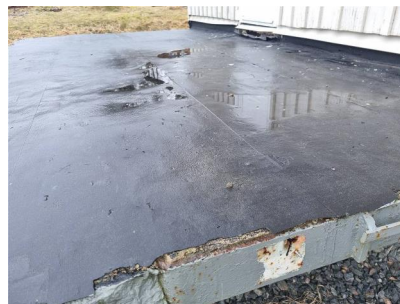
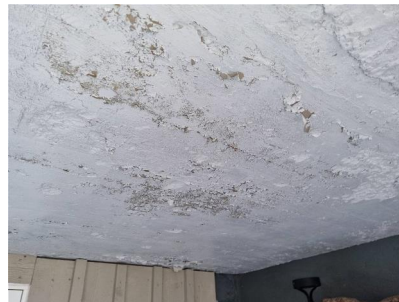
Ytskikt på gjuten altan/ balkong är bristfälligt.  
Tecken på fuktgenomträngning syns på undersidan ( se bilder).

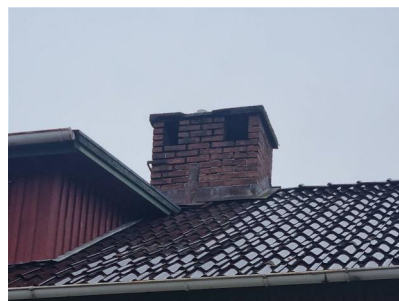
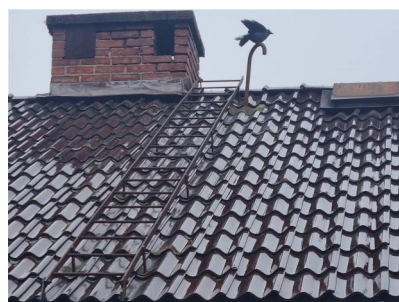
Yttertaket är äldre och skorsten är i dåligt skick.

Takpannor, plåtdetaljer och underlagstak har enligt vår bedömning en begränsad livslängd. Eftersom husets taktäckning är äldre har det ett minskat motstånd mot vatteninträngning. Detta i sin tur kan leda till fuktskador på träläkt och vidare ner i underliggande konstruktioner.

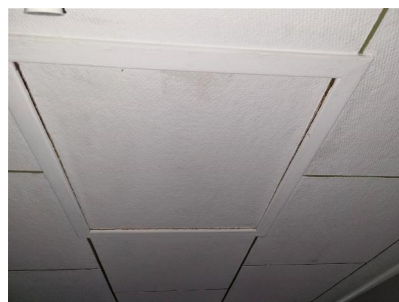
Vindsutrymmet lucka är ej öppningsbar.

Vindsutrymmet har inte kunnat besiktas eftersom inspektionsluckan ej går att öppna enligt fastighetsägaren.

Vi rekommenderar en kompletterande besiktning när inspektionsluckan är öppningsbar.

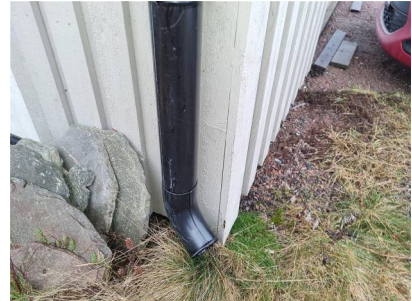
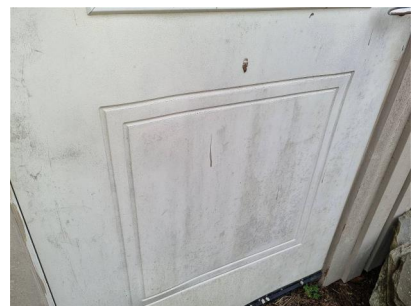
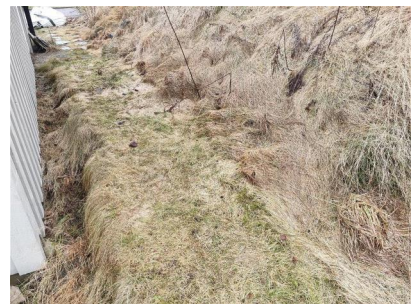
- Mark lutar mot garaget.
- Stuprör är inte anslutet till markledning.
  - Underhåll på dörr rekommenderas.

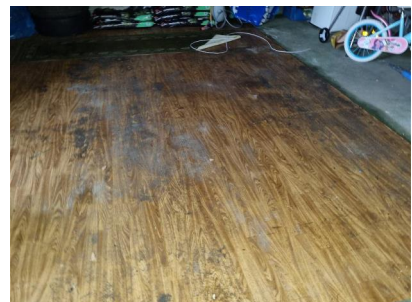
- Rekommenderar att plastmatta i garaget avlägsnas.

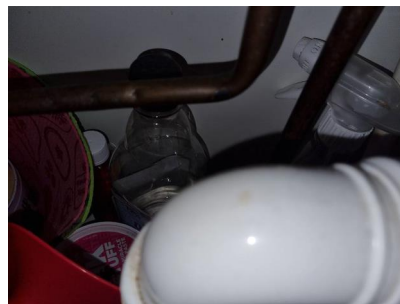
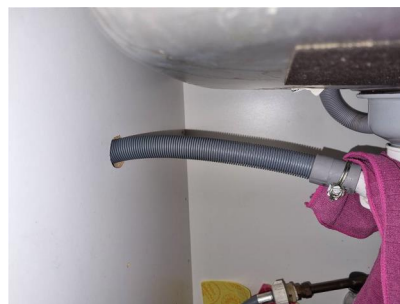
Fuktskydd saknas i diskbänksskåp.

Utan fuktskydd är det svårt att upptäcka läckage från rörledningar. Vatten kan då tränga in i omkringliggande konstruktioner och orsaka fuktskador.

För att upptäcka eventuella läckage, installera ett fuktskydd.

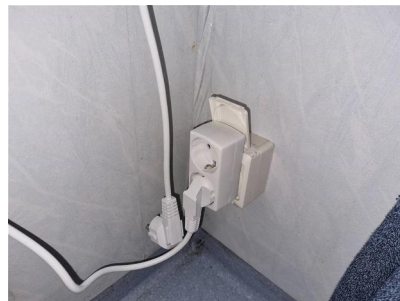
Vid stickprovskontroll av jordade eluttag noterades felkoppling.

Kontakta en elektriker för kontroll och åtgärd.

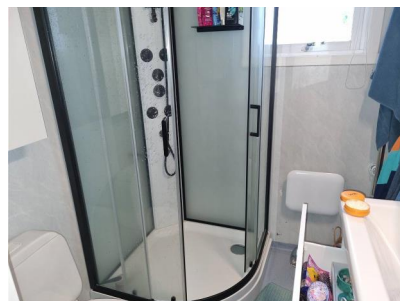
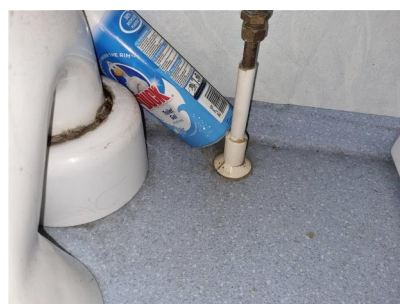
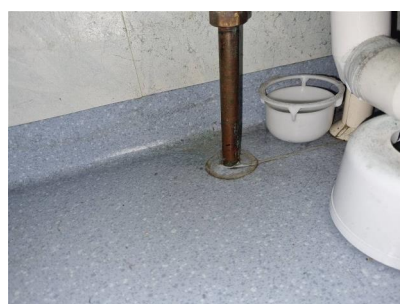
Våtutrymmet har äldre yt-/tätskikt.

- Rörgenomföringar finns i golv.
- Golvbrunn har ej besiktats på grund av duschkabin.

Eftersom funktionen, som innebär att ytskiktet/tätskiktet ska vara vattentätt, kan vara nedsatt finns en ökad risk att vatten tränger igenom ytskiktet/tätskiktet med vattenskador i omkringliggande konstruktioner som följd.

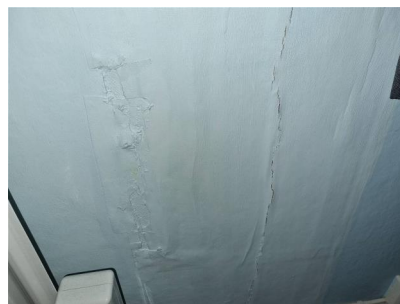
Spricka/or finns i vägg.

Dessa bedöms inte ha lett till bakomliggande skador.

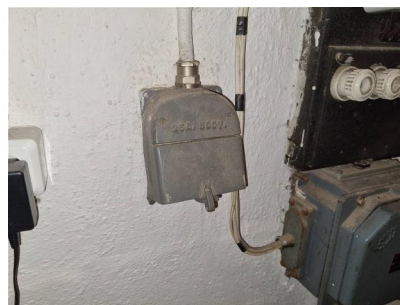
3-fasuttag i metall finns.

Denna typ av uttag tillverkas inte längre då de anses medföra en stor risk för personskada.

Kontakta en elektriker för kontroll och åtgärd.

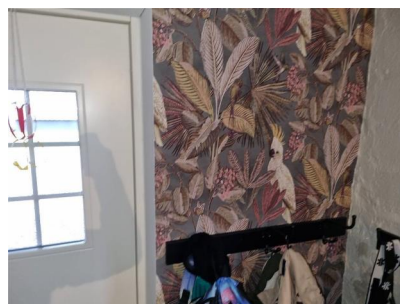
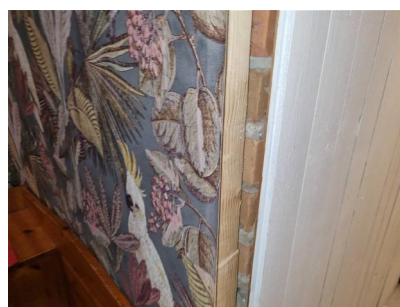
Vid kontroll av konstruktion uppmättes fuktvärden under kritisk nivå för mikrobiell tillväxt och normal lukt upplevdes.

Källargrundmurar med påreglade isolerade ytterväggar.  
Fuktkvoten uppmättes till 10 %, och en normal lukt kunde kännas i golv/vägg vinkel. Gränsvärdet för mikrobiell tillväxt är 17% FK.

Befintlig påreglad vägg och eventuella väggsyllar riskerar att drabbas av fuktskador på grund av naturlig fuktpåverkan. Detta i sin tur kan leda till mikrobiella skador (angrepp av mikroorganismer) som kan resultera i att mikrobiell lukt sprids till boendemiljön. Om regler/syllar är tryckimpregnerade kan även en kemisk lukt förekomma.

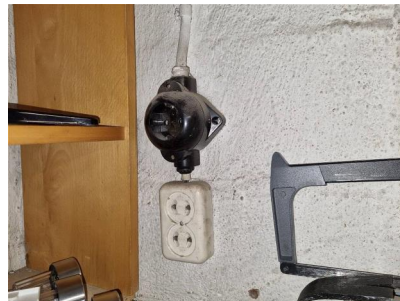
Jordade och ojordade eluttag finns i samma rum.

När man blandar jordade och ojordade eluttag i samma rum finns det en ökad risk för personskador.

Kontakta en elektriker för kontroll och åtgärd.

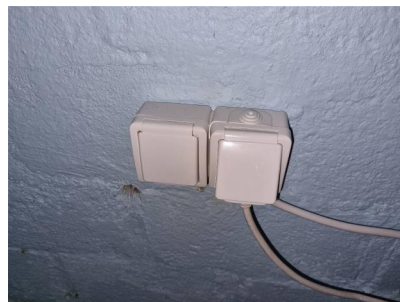
Vid stickprovskontroll av jordade eluttag noterades felkoppling.

Kontakta en elektriker för kontroll och åtgärd.

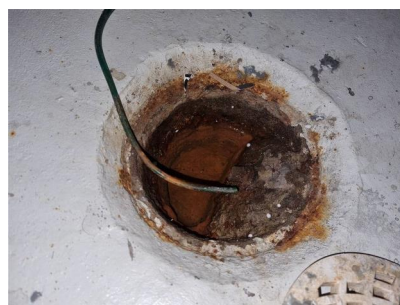
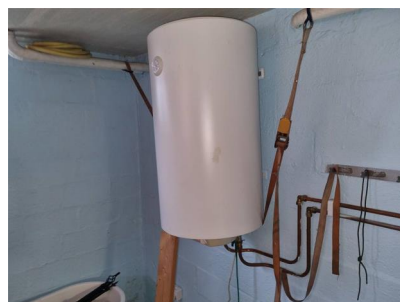
Gjutjärnsbrunnen är rostangripen.

Golvbrunn i pannrum/garage är i dåligt skick.

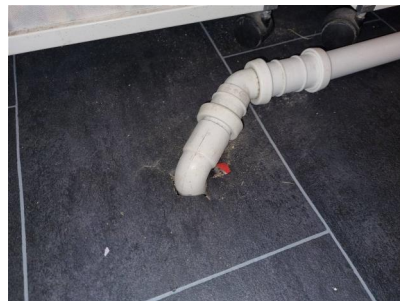
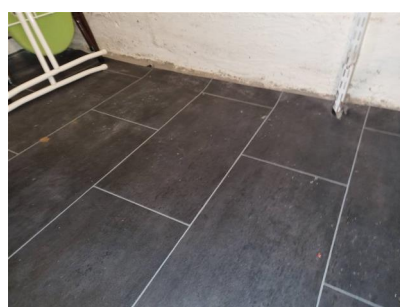
Plastmatta inlagd i tvättstugan där man gjort ett hål för avloppsrör från tvättmaskin ner i golvbrunn.

Rekommenderar att man avlägsnar mattan .
