Besiktningssprotokoll

Anticimex Försäkringsbesiktning i samarbete med Fastighetsbyrån

Fastighetsbeteckning: Åbyn 5:56	
Fastighetsadress: Östra Djurviksvägen 3	
Postnummer: 817 93	Ort: Hamrångefjärden

Besiktningdatum: 2024-08-22	Protokollnummer: 68453657
Temperatur: 18 °C	Väderlek: Sol
Tekniker: Henrik Linander	
E-post: henrik.linander@Anticimex.se	
Kontor: Gävle	
Närvarande: Fastighetsägare

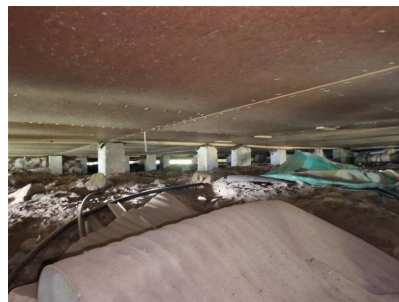
Utvändigt / Plintgrund

Vid kontroll av grunden uppmättes fuktvärden under kritisk fuktnivå för mikrobiell tillväxt och normal lukt upplevdes.

Golvbjälklaget ovan den uteluftsventilerade plintgrunden riskerar att drabbas av fuktskador på grund av naturlig fuktpåverkan. Detta kan i sin tur leda till mikrobiella skador (angrepp av mikroorganismer) som kan leda till att mikrobiell lukt sprids till boendemiljön. Fuktkvoten uppmättes till 14 %.

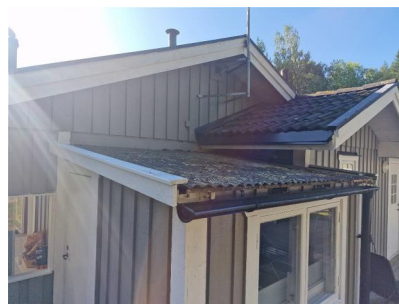
Utvändigt / Förråd/grovkök

Takkonstruktionen är äldre och risk för läckage finns.

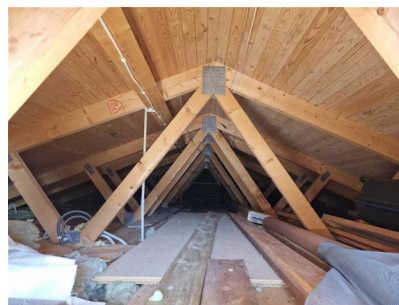
Utvändigt / Vind

Vid kontroll av vinden uppmättes fuktvärden under kritisk fuktnivå för mikrobiell tillväxt och en normal lukt upplevdes. Fuktkvoten i underlagstak/takbjälkar uppmättes vid besiktningstillfället till ca 12 %. Detta värde varierar dock under året beroende på årstid och utomhusklimat.

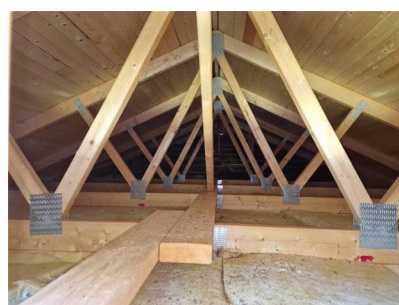
Utvändigt / Vind utbyggnad

Vid kontroll av vinden uppmättes fuktvärden under kritisk fuktnivå för mikrobiell tillväxt och en normal lukt upplevdes. Fuktkvoten i underlagstak/takbjälkar uppmättes vid besiktningstillfället till ca 12 %. Detta värde varierar dock under året beroende på årstid och utomhusklimat.

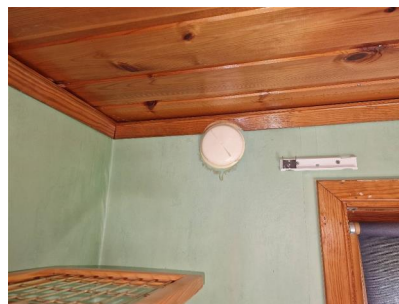
Missfärgningar noterades vid ventil.
Dessa var torra vid besiktningsstillfället.

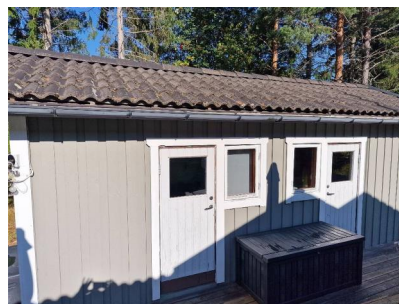
Utvändigt / Gäststuga utvändigt

Taket är äldre, stuprör slutar intill husliv och fönster samt dörrar är i behov av målning och underhåll.

Detta betyder att en ökad risk för fuktsador i konstruktioner finns.
