# Besiktningssprotokoll

| Fastighetsbeteckning:<br>Långgälla 1:83 | |
| Fastighetsadress:<br>Antons backe 12 | |

| Besiktningdatum:<br>2025-02-26 | Protokollnummer:<br>68861967 |

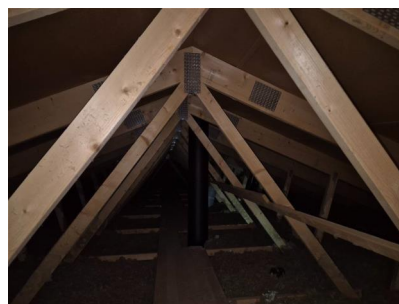
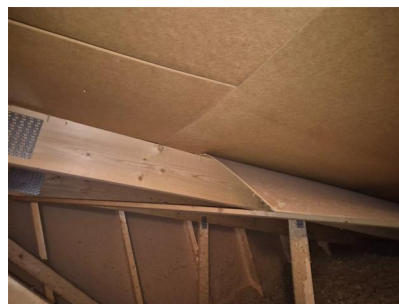
Underlagstaket består av träfiberskivor.

Eftersom underlagstaket består av träfiberskivor utan yttre täckning av papp under takbeklädnaden, finns risk vid ogynnsam väderlek att regnvatten/snö tränger in i skivskarvar med läckage på vindsutrymmet som följd. Med tiden kan även träfiberskivorna drabbas av fuktskador.

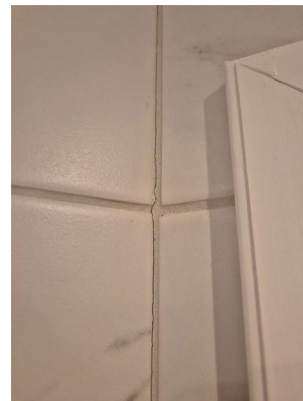
Spricka finns i vägg.

Dessa bedöms inte ha lett till bakomliggande skador.
