Besiktningssprotokoll

Anticimex Försäkringsbesiktning i samarbete med Fastighetsbyrån

Fastighetsbeteckning: Kummelnäs 1:952	
Fastighetsadress: Sergelvägen 25	
Postnummer: 13239	Ort: Saltsjö-Boo

Besiktningdatum: 2025-02-26	Protokollnummer: 68868825
Temperatur: 6 °C	Väderlek: Klart
Tekniker: Daniel de Luca	
E-post: Daniel.De.Luca@anticimex.se	
Kontor: Stockholm Syd	
Närvarande: Fastighetsägare Fastighetsmäklare Daniel de Luca, Anticimex tel 076 496 05 49

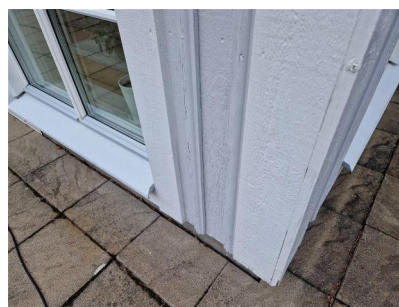
Utvändigt / Fasad

- Fasadpanelen i solläge är i mindre behov av målning/underhåll.
För att öka livslängden på fasadbeklädnaden rekommenderas målning och underhåll.

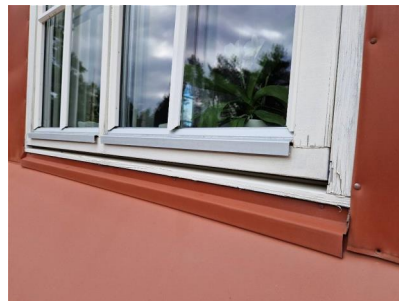
Utvändigt / Fönster

Fönster på övreplan är i mindre behov av målning/underhåll.

För att öka livslängden på fönster rekommenderas målning och underhåll.

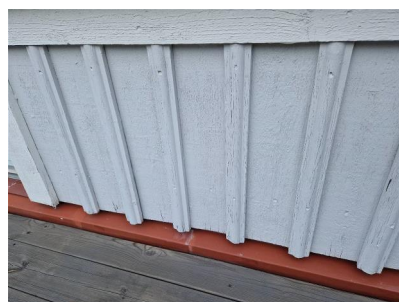
Utvändigt / Balkong

Fasadpanelen i solläge är i behov av målning/underhåll.

För att öka livslängden på fasadbeklädnaden rekommenderas målning och underhåll.

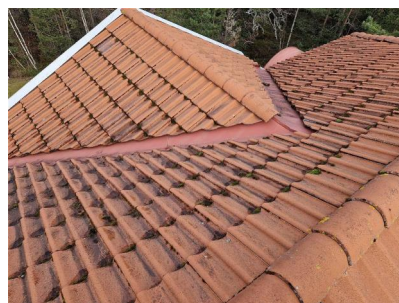
Utvändigt / Tak

Mosspåväxt finns på takpannor.

Mossa som växer på taket kan leda till att taktäckningen har ett minskat motstånd mot vatteninträning. Detta i sin tur kan leda till fuktskador på träläkt och takkonstruktionen vilket kan resultera i mikrobiella skador (angrepp av mikroorganismer).

För att öka livslängden på taket rekommenderas att mossan tas bort från takpannorna.

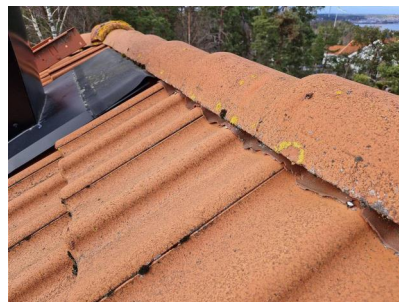
Nockpannor täcker pannrad för kort och pannornas spikhål ligger blottad.

Detta kan i längden leda till fuktskador i underliggande konstruktioner.

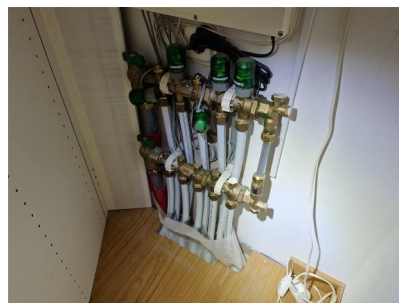
Övre plan / Klädkammare

Rörslits saknar vattentät botten.

En rörslits ska ha en vattentät botten och vara försedd med skvallerrör. När det saknas ökar risken för att ett läckage inte upptäcks i tid. Det kan leda till fuktskador i omkringliggande konstruktioner.
