Besiktningssprotokoll

Anticimex Försäkringsbesiktning i samarbete med Fastighetsbyrån

Fastighetsbeteckning: Tanum 1:140	
Fastighetsadress: Krukmakarevägen 2	
Postnummer: 45732	Ort: Tanumshede

Försäkringsbesiktning

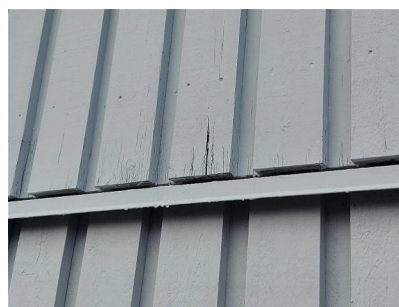
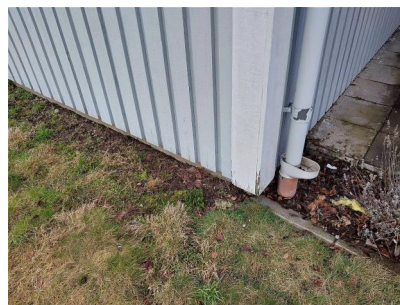
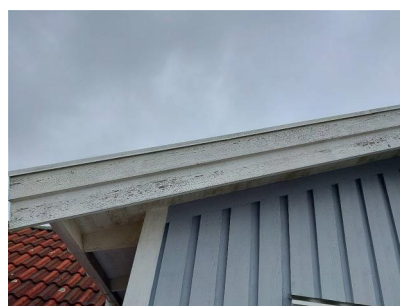
- Fasadpanel, foder och vindskivor har torrsprickor och färgsläpp.
- Rötskador noterades lokalt i fasadpanelen och vindskivornas ändträ.

Målning underhåll erfordras. Man bör samtidigt byta rötskadade brädor som påträffas samt kontrollera bakomvarande konstruktion för att kunna upptäcka och åtgärda eventuella följskador.

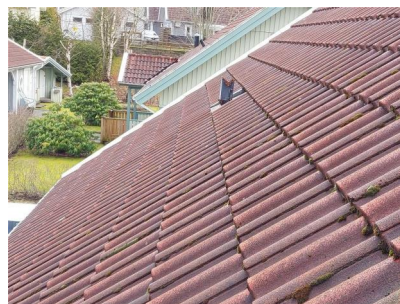
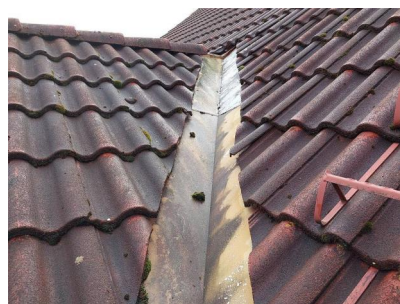
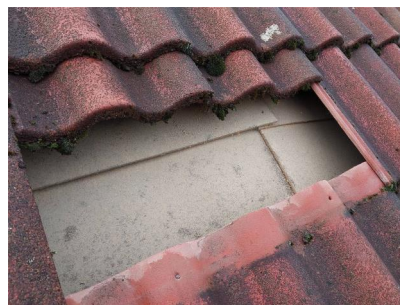
- Pannorna har sliten ytstruktur.
- Mosspåväxt förekommer på takpannor.
- Huven för avluftningsröret har rostat sönder.
- Takpannor är lösa vid vinkelrännor på taket.
- Underlagstaket består av träfiberskivor utan papptäckning.

Med denna konstruktion är det extra viktigt att takpannorna är hela och ligger som dom ska. Eftersom underlagstaket inte har en papp kan regn och snö som tränger in genom otätheter leda till fuktskador i underliggande konstruktion.

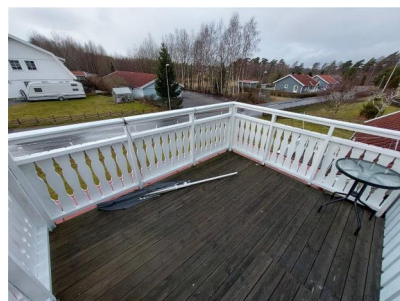
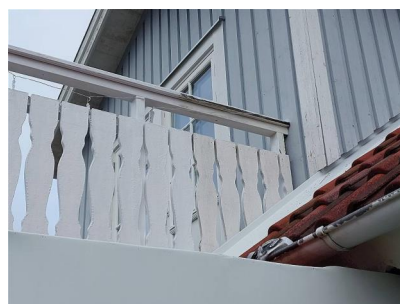
- Färgsläpp noterades på balkongräcke.

Taket under balkong kunde inte besiktas i sin helhet då trallen döljer takets yta.

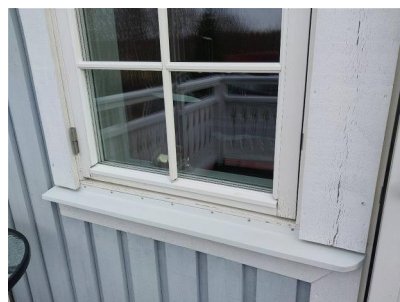
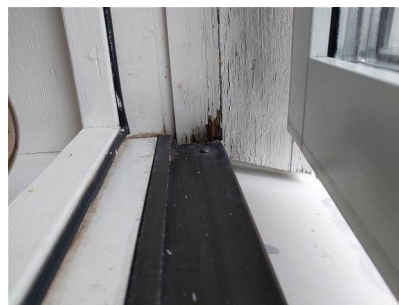
- Underhållsbehov förekommer på fönster.
- Rötskadad karm noterades på husets södra gavel.

Vid åtgärd av det skadade fönstret är det viktigt att även kontrollera om följskador finns i bakomliggande konstruktion.

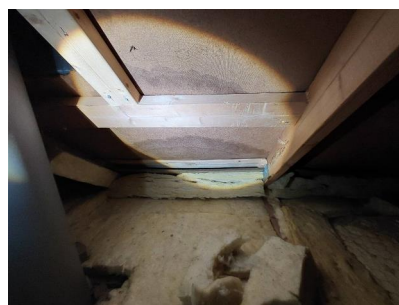
- Fuktfläckar noterades lokalt på underlagstak.
(Torrt vid besiktningstillfället)

Detta är vanligt förekommande (normalt) med tanke på att underlagstaket består av träfiberskivor.

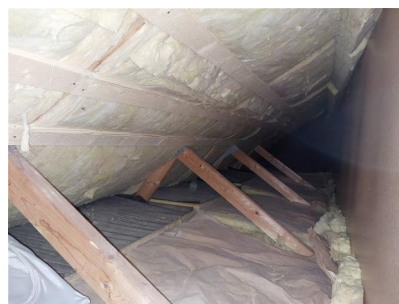
- Plastfolie (ångspärr) saknas på isoleringen varma sida.

Detta innebär risk att fuktberikad inomhusluft tränger ut i kallare delar av konstruktionen och där orsakar fuktskador.

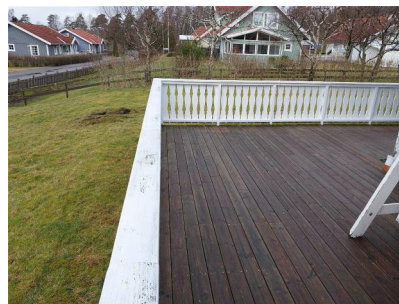
- ✎ - Räckets har underhållsbehov.
Mindre rötskador kan förekomma lokalt.

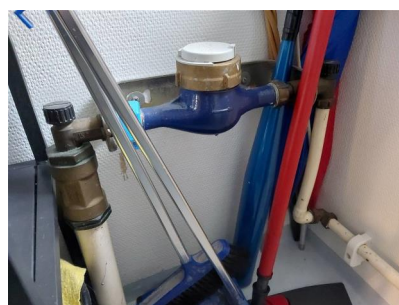
- ⚠ - Avstängningsventil på vattenmätaren är av bristfällig kvalitet. Gäller lk580/581/582.

Denna modell av avstängningsventil har haft problem där den ärgar loss, vilket kan leda till vattenskador i kringliggande konstruktioner.

Det rekommenderas att rörmokare kontaktas för byte av avstängningsventilerna (vattenmätarkopplet) till godkänd produkt.

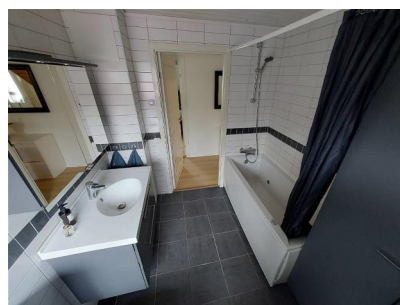
- Hålrums ljud förekommer lokalt i den keramiska golvbeläggningen.

Detta kan tyda på att vidhäftningen mellan klinker och underlag inte är optimal. Bedöms inte bero på eller vidare orsaka skada.

- Plats för bad och dusch i nära anslutning till dörröppning.

För att minska risken för fuktskador på foder samt omkringliggande konstruktioner rekommenderas att man noga skyddar området mot vattenbegjutning. Förslagsvis genom ändamålsenligt draperi/duschvägg.

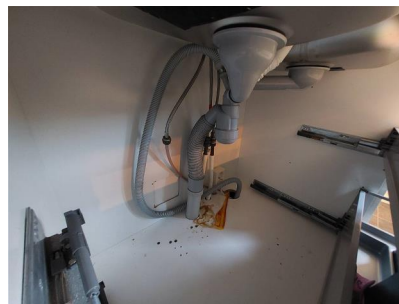
- ⚠ - Fuktskydd/Läckagestråg saknas i diskbänkskåp samt under vitvaror.
- Avloppsslang till diskmaskinen kan med fördel avlastningsföranckras.

När fuktskydd saknas är det svårt att upptäcka läckage från rörledningar. Vatten kan då tränga in i omkringliggande konstruktioner och orsaka fuktskador.

För att upptäcka eventuella läckage, installera ett fuktskydd.

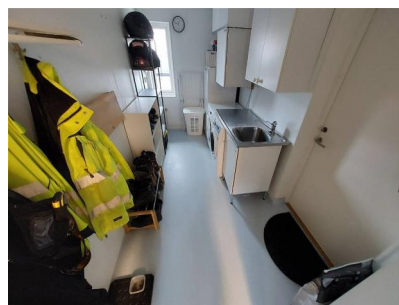
- ⚠ - Våtutrymmets yt-/tätskikt är ålderstigna.

Eftersom funktionen, som innebär att ytskiktet/tätskiktet ska vara vattentätt, kan med tiden bli nedsatt finns en ökad risk att vatten tränger igenom ytskiktet/tätskiktet med vattenskador i omkringliggande konstruktioner som följd.
