Hedåsen 3:107

Möllevägen 61

Uppdragsnummer	x8557
Besiktningsdatum	2025-02-25
Besiktningföretag	OBM Fuktteknik Gävleborg AB
Besiktningförrättare	Jessica Lundgren
Närvarande	Fastighetsägarna
Giltig till och med	2026-02-25

Byggnadsbeskrivning	Byggnadsår
Friliggande enplanshus med plintgrund, torpargrund och kryppgrund	1932
Till eller ombyggnad	Övrigt
Huset byggdes till 2013 med passage till ursprungliga huset. Hallen byggdes till 2010. Garaget byggdes till 2015.	Huset var möblerat vid besiktningen

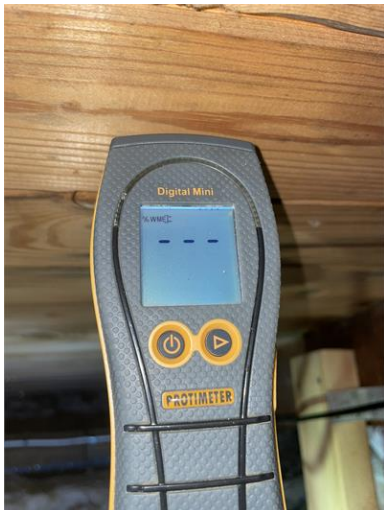
Kontroll av ursprunglig vinds konstruktionen:
Fuktkvoten uppmättes i trä i yttertakets innersida till under 8,0% FK. Dessa värden kommer sannolikt att ändras med årstiden. Det kritiska gränsvärdet för mikrobiell tillväxt brukar anges till ca 17% fuktkvot (FK).

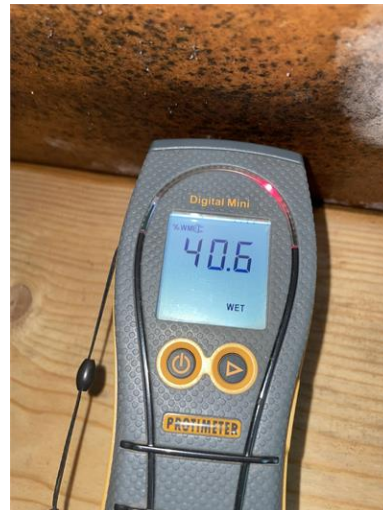
-Vid besiktningen noterade det under det inglasade uterummet i grunden fuktfläckar/mikrobiell påväxt på trossbotten i anslutning mellan uterummet och altanen. Vid fuktmätning uppmättes förhöjda fuktvärden. En vidare teknisk undersökning rekommenderas därav för att utreda orsak, omfattning samt åtgärd av detta.

Förhöjd fuktmätning i trossbotten under inglasade uterummet. Se under notering "krypgrund/plintgrund/torpargrund".

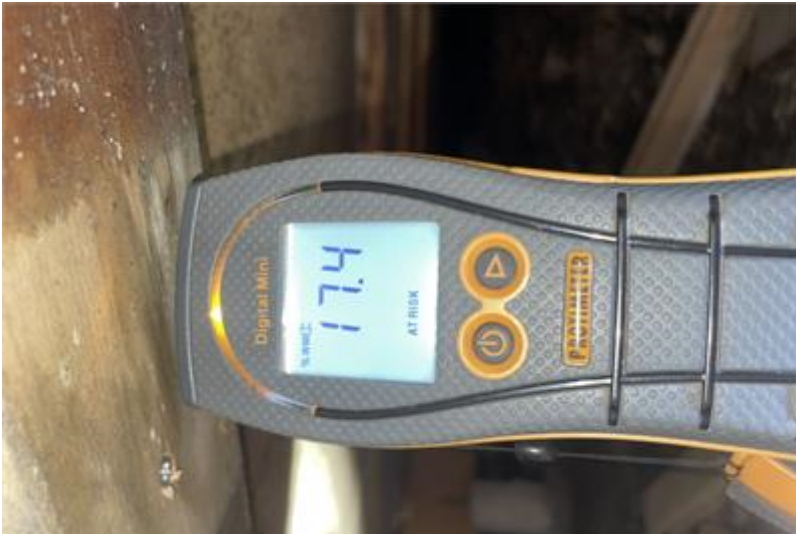
I blindbotten i trä mättes fuktkvoten (FK) till 17,4% FK. Dessa värden kommer sannolikt att ändras med årstiden. Det kritiska gränsvärdet för mikrobiell tillväxt brukar anges till ca 17% fuktkvot (FK). Notera att stickprovsmässig undersökning är utförd. Se även kommentar/riskanalis.
