**Fastighetsuppgifter**

Fastighetsbeteckning  
Sandhults-Rydet 1:171  
Adress  
Rullstensvägen 14B  
518 30 Sandared

**Besiktningsuppgifter**

| Besiktningsdatum | 2025-02-26 |

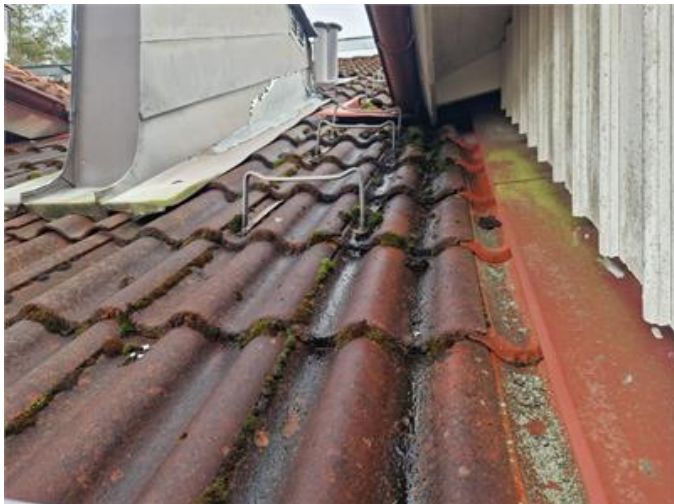
| Besiktningsresultat | | | | | |
|---|---|---|---|---|---|
| Tak | | x | | | Yttertak är kontrollerat från mark och balkong.<br>Begynnande mosspåväxt noterades. |

Vy på yttertak

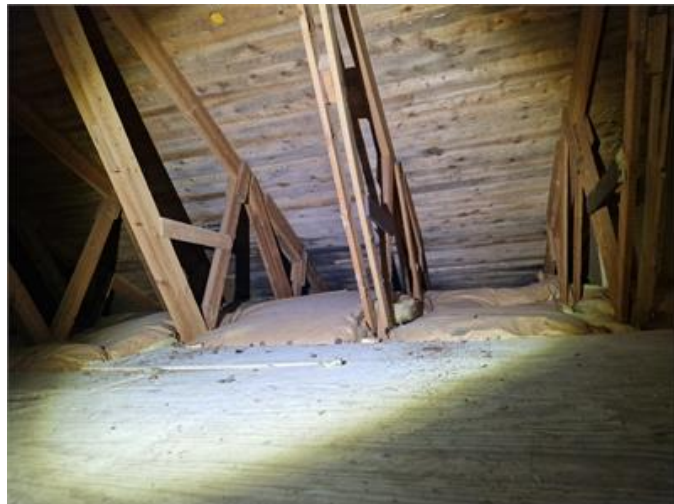
| Besiktningsresultat | | | | | |
|---|---|---|---|---|---|
| Vind | | | x | | Fukt och mikrobiell påväxt noterades på underlagstak. Se kommentar/riskanalys. |

**Vind:** Det noterades fukt/mikrobiell påväxt på underlagstaket, det rekommenderas en fortsatt teknisk utredning för att kontrollera orsaken till och omfattningen av detta.

När det finns brister i tätningen mellan ett kallt och ett varmt utrymme finns det en risk att relativt varm och fuktig luft kommer ut från det varma utrymmet till det angränsande kalla utrymmet och träffar en kall yta och kondenserar. Missfärgning på yttertakskonstruktionen är en indikering på att inneluften har kommit ut i vinden så att ett gynnsamt klimat för en mikrobiell tillväxt har uppstått. Det kan vara en indikering på att ventilationen inomhus är undermålig. Får detta fortgå finns det en risk att man kan få skador på konstruktioner som i en förlängning påverkar byggnaden och inomhusmiljön negativt.

Vy på vindsutrymmet med missfärgning på underlagstak
