# Besiktningssprotokoll

Kompletterande besiktning  
Anticimex Försäkringsbesiktning i samarbete med Fastighetsbyrån

Fastighetsbeteckning: Kallsta 2:16	
Fastighetsadress: Kallsta 145	
Postnummer: 836 92	Ort: Lit

Besiktningdatum: 2025-02-27	Protokollnummer: 68864818
Temperatur: -6°C	Väderlek: Klart
Tekniker: Evelina von Sneidern	
E-post: evelina.von.sneidern@Anticimex.se	
Kontor: Sundsvall	
Närvarande: Fastighetsägare

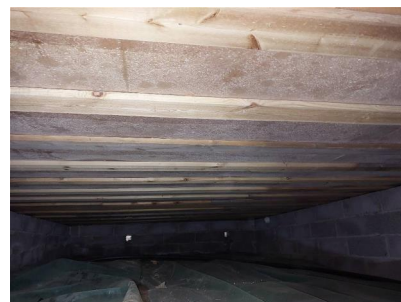
Vid kontroll av kryppgrunden har fuktvärden under kritisk fuktnivå för mikrobiell tillväxt uppmätts. Ingen avvikande lukt känns i utrymmet, dock finns mikrobiell påväxt på bjälklagets undersida.

Den upptäckta mikrobiella påväxten på bjälklagets undersida indikerar att grunden under delar av året är så pass fuktig att mikroorganismer utvecklas. Detta kan i sin tur leda till rötskador i konstruktionen. För att undvika detta så måste kryppgrundens klimat bli torrare. Fuktkvoten uppmättes till 14 %.

- Måttlig mängd mikrobiell påväxt finns på trossbotten.
- Plastfolie saknas på delar av marken.

- Syllpapp finns under syll.
- Marken består av jord.

Läs Anticimex faktablad om uteluftsventilerade kryppunder för tips och råd.

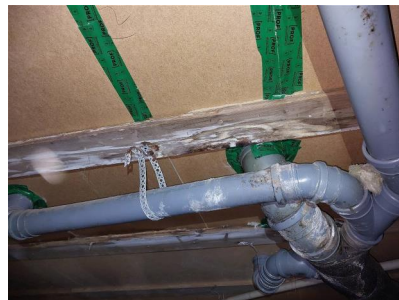
Spår/missfärgningar syns efter äldre vattenskada.

Bedöms torrt.
