Rättikan 133

Vallatorpsvägen 154

Uppdragsnummer	AB4650
Besiktningsdatum	2025-02-25
Besiktningsservice	OBM Besiktningsservice AB
Besiktningsservice	Peter Franck
Närvarande	Mäklare och hyresgäst
Giltig till och med	2026-02-25

## Bilaga 1 för kontroll av valda konstruktioner

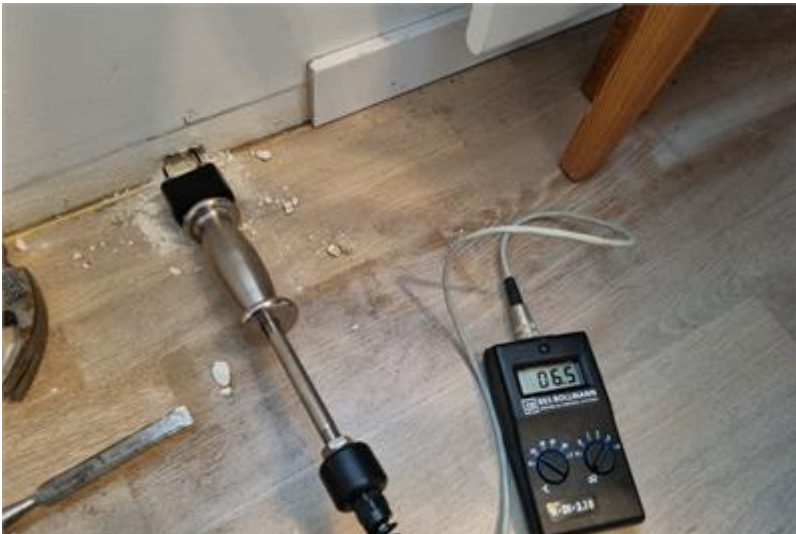
Det kritiska gränsvärdet för mikrobiell tillväxt brukar anges till ca 15-17% fuktkvot (FK).

Fuktkvot kontrollerades på två ställen, i kök och vardagsrum, fuktkvot mellan 7-11% FK uppmättes. Ingen avvikande lukt upplevdes.

Inget behov av åtgärder bedöms föreligga baserat på detta.
