# Besiktningsprotokoll

Anticimex Försäkringsbesiktning i samarbete med Fastighetsbyrån

| Fastighetsbeteckning:<br>Transtrand 3:242 | |

| Besiktningsdatum:<br>2025-02-25 | Protokollnummer:<br>68870540 |

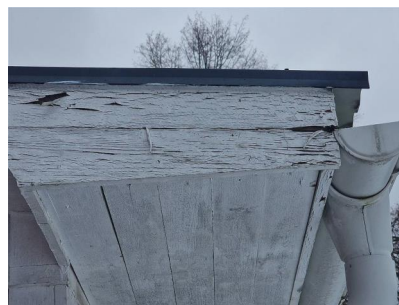
Fasadpanelen är i behov av målning/underhåll.

Fasadbeklädnad och träkonstruktioner där målningsbehov finns riskerar att få fukt- och rötskador på grund av sämre vattenavvisande förmåga. För att öka livslängden på fasadbeklädnaden rekommenderas målning och underhåll.

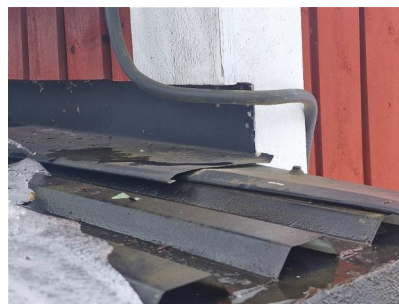
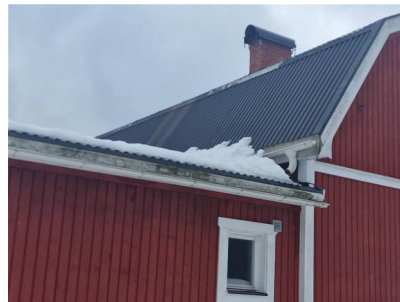
Brister kan noteras på takfot på utbygge. Delar har släppt och delar är fuktpåverkade.

Fasad är fuktpåverkad på grund av läckage från tak/ rännor.

Brister vid takfoten är ett tecken på bristande fuktskydd/hög fuktpåverkan, som även kan leda till fuktrelaterade skador i bakomliggande konstruktioner.

Vi rekommenderar en fördjupad undersökning för att bedöma orsak och omfattning

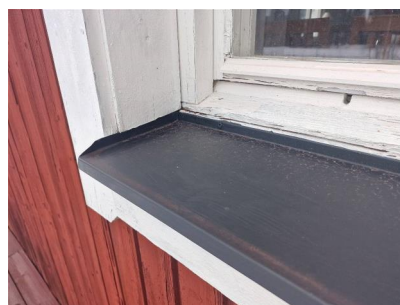
Fönster har färgsläpp och torrsprickor.  
Fönsterbleck har dålig eller ingen lutning

Fönsterbågar och fönsterkarmar där målningsbehov finns riskerar att få fukt- och rötskador på grund av sämre vattenavvisande förmåga.

För att öka livslängden på fönster rekommenderas målning och underhåll.

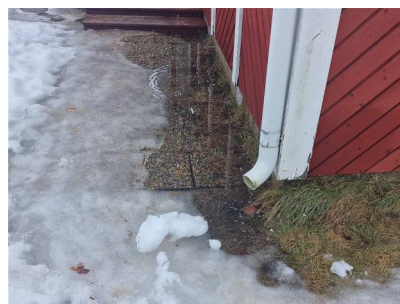
Stuprör är bristfälligt anslutet till markledning.

Stuprör som avslutas intill huset (ovan mark) kan medföra en ökad fuktbelastning på grundmur/sockel som i sin tur kan leda till fuktrelaterade skador.  
Se även notering om mark.

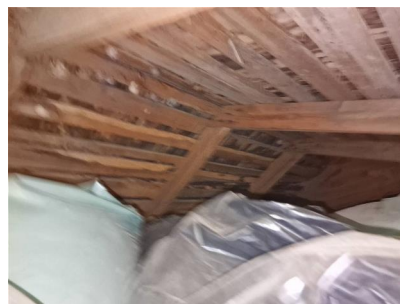
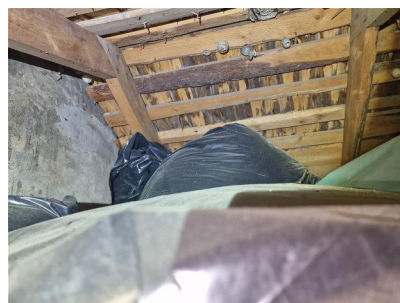
Huvudbyggnad  
Färgsläpp förekommer

Yttertakets på utbygge var delvis snötäckt vid besiktningen.  
Taket på utbygge har låg taklutning.

Då yttertakets var delvis snötäckt vid besiktningstillfället kunde inte besiktning av hela taket genomföras.  
Notera de brister som finns på takfot.

Besiktning utförd från omkring lucka. På vinden förekommer mycket plast och plastpåsar och hela vinden är svåråtkomlig.

Fuktkvoten i underlagstak/takbjälkar uppmättes vid besiktningstillfället till ca 11 %.

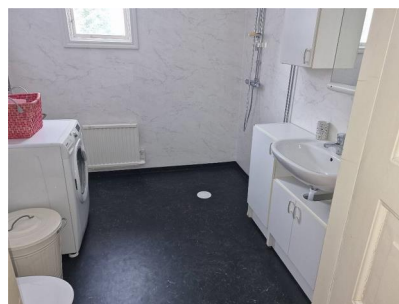
Plastmatta på golv och vägg  
Inget att notera  
Fuktindikering i utrymmet gav inga förhöjda fuktindikationer.

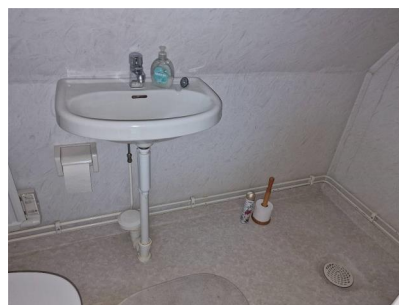
Plastmatta på golv och vägg  
Inget att notera  
Fuktindikering i utrymmet gav inga förhöjda fuktindikationer.
