Uppdragsnamn Privat Fuktbesiktning

Referensnummer 248846

Adress EDS-TORP 1250

Besiktningstyp Omfattningsmätning

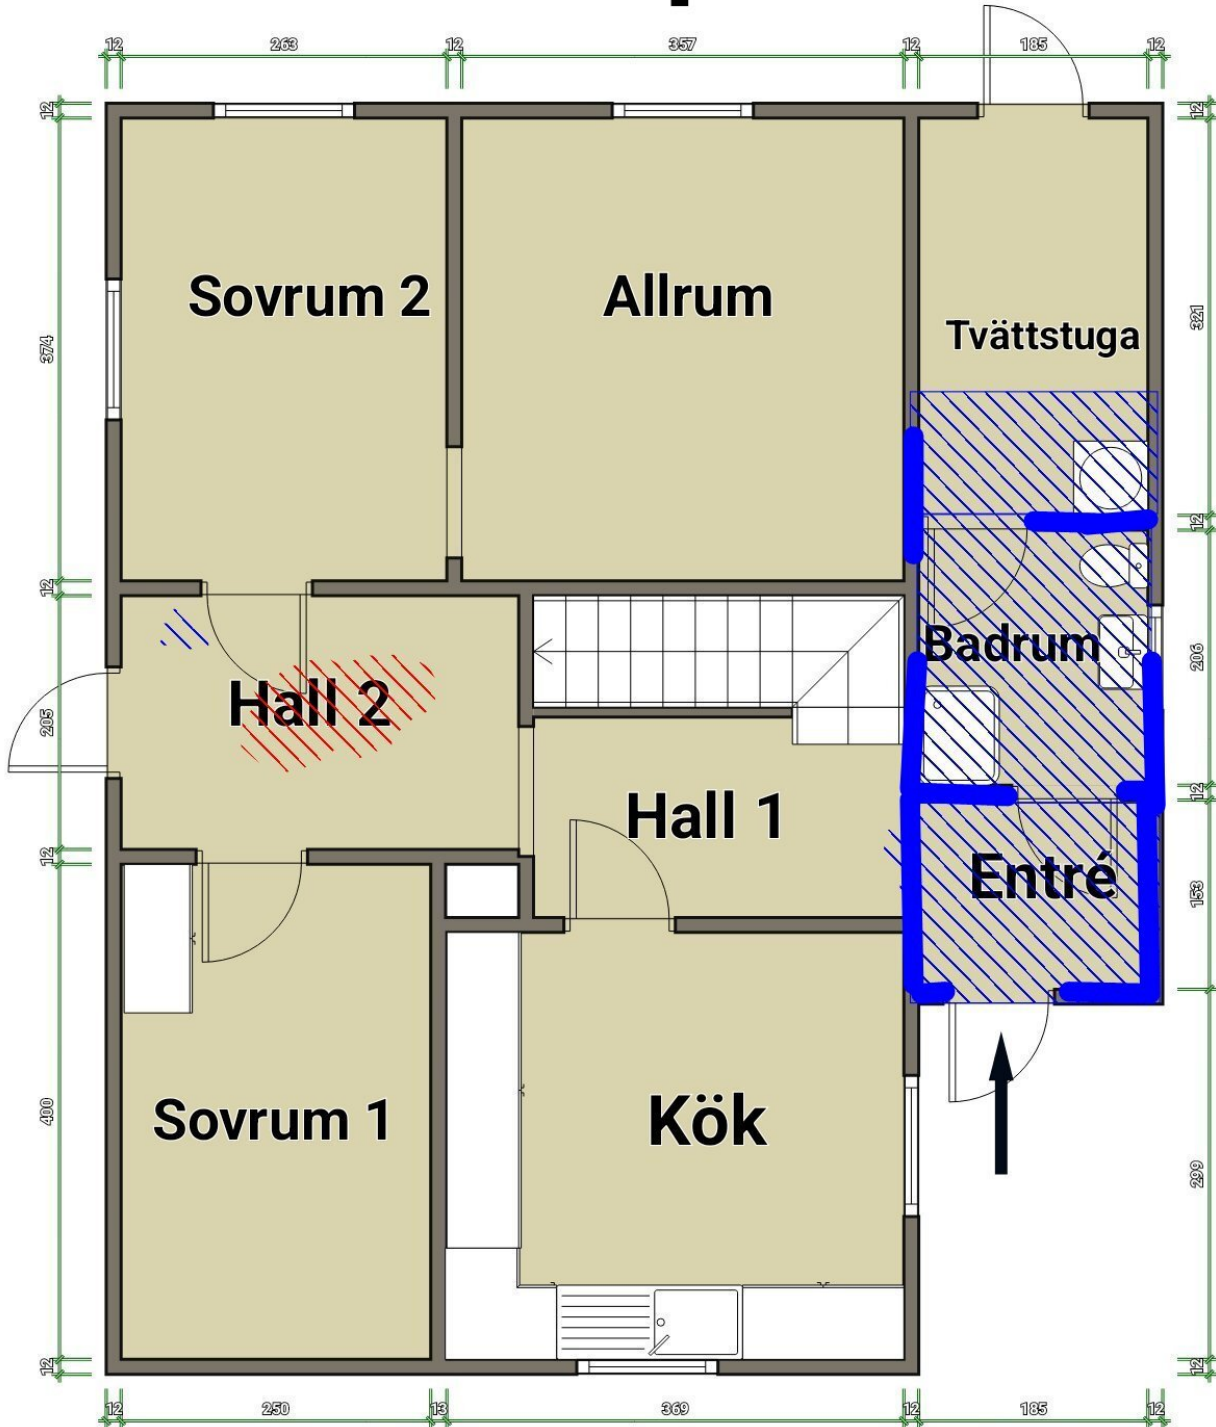
Entréplan

Förhöjd fukt i golv/golvkonstruktion enligt blåstreckad markering. Förhöjd fukt i nederkant väggar enligt blå linje. Förhöjd fukt i innertaket enligt rödstreckad markering.

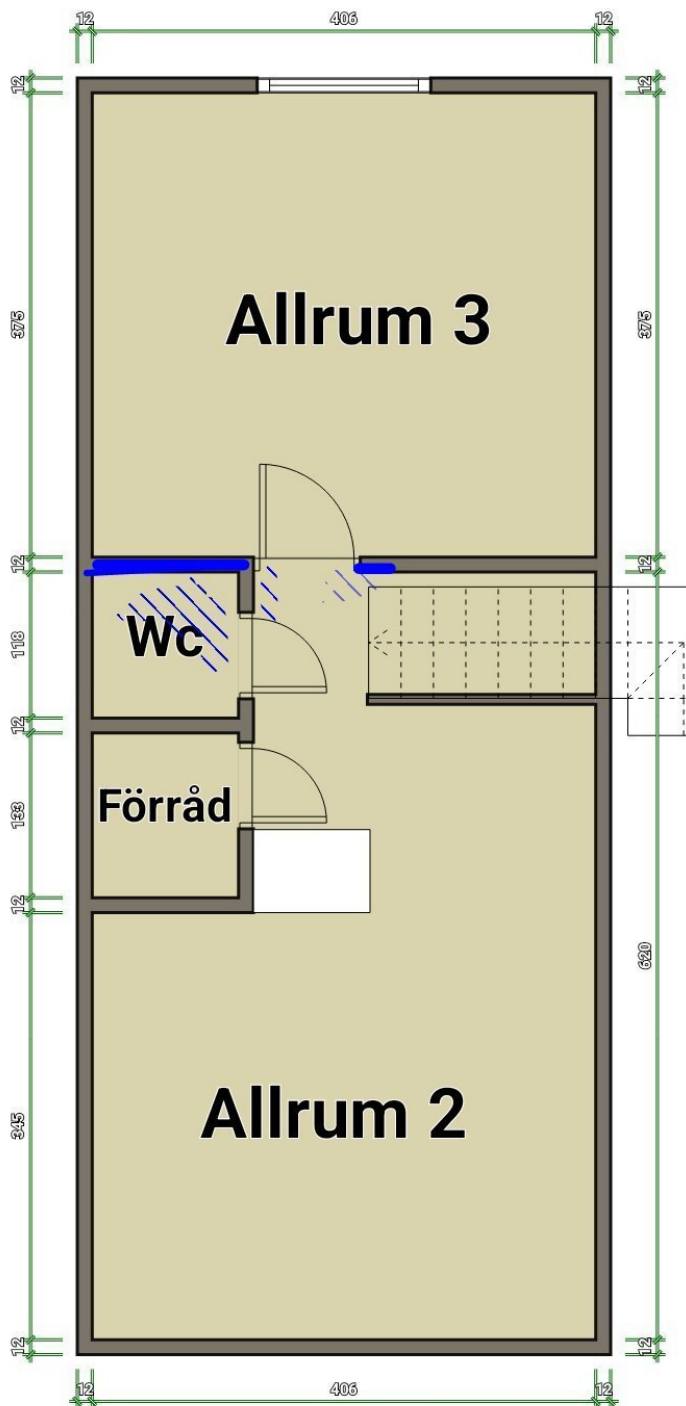
Plan 2

Förhöjd fukt indikeras över golvet enligt blåstreckad markering. Förhöjd fukt i nedkant vägg enligt blå linje

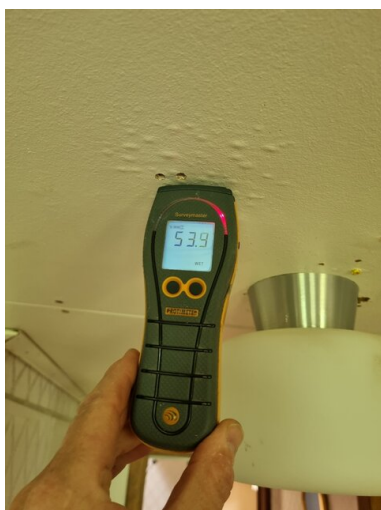
Hög fukt i innertaket

- Riv golv enligt blåstreckad markering
- Riv innertak enligt rödstreckad markering
- Rekommenderar sparsågning av fuktskadade väggar (ca 30 cm upp från golv)

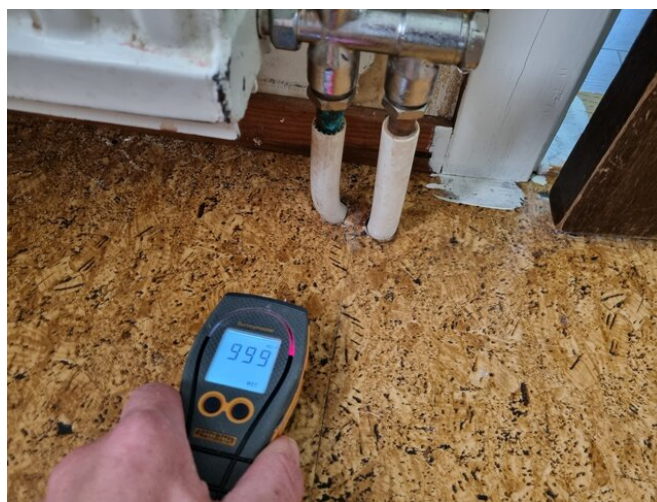
Förhöjd fukt indikeras över golvet intill radiator

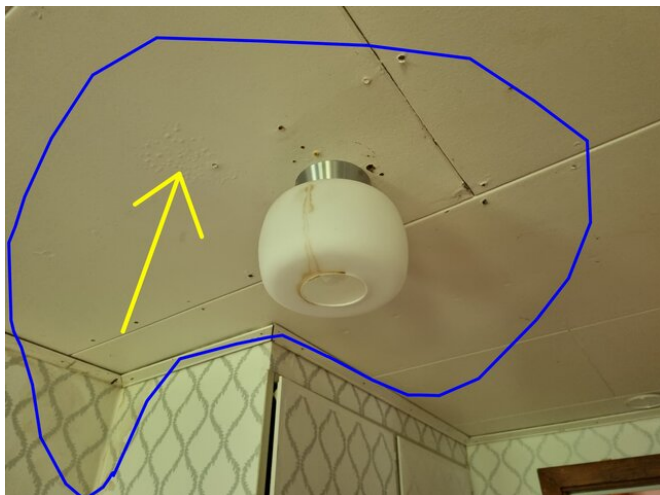
Vy över innertak, fuktskador enligt pil samt markerat område.

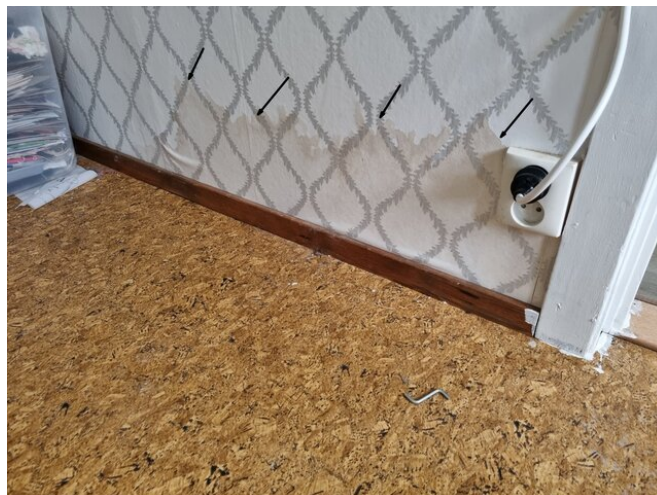
Fuktskador i nederkant innervägg

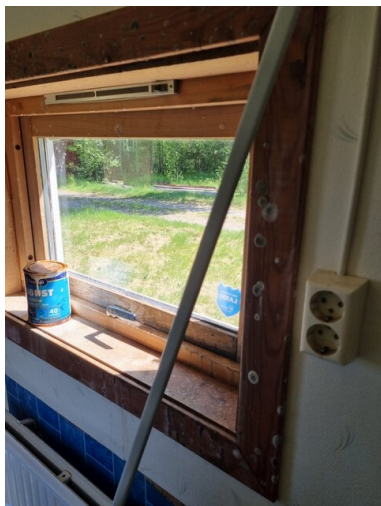
Fukt och mögelskador

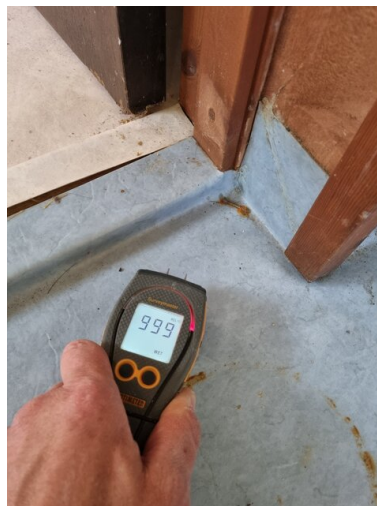
Hög fukt indikeras över golvet

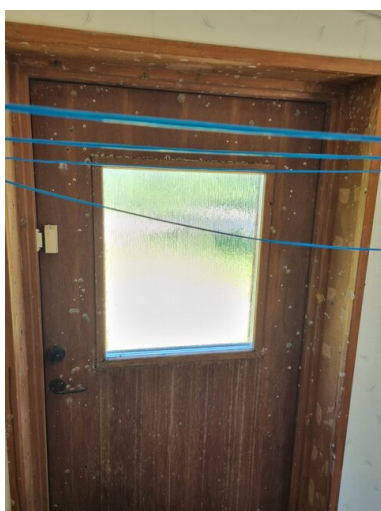
Fukt och mögelskador vid dörr/dörrsmyg

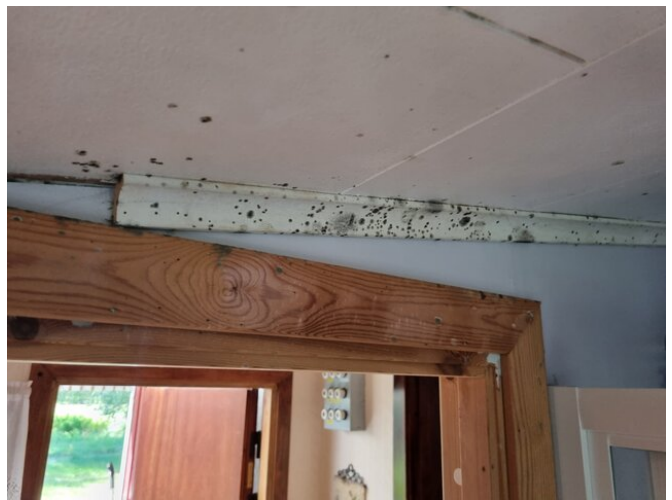
Översikt, fukt och mögelskador

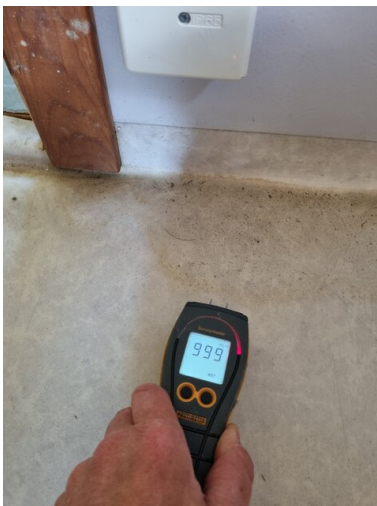
Hög fukt indikeras över golvet

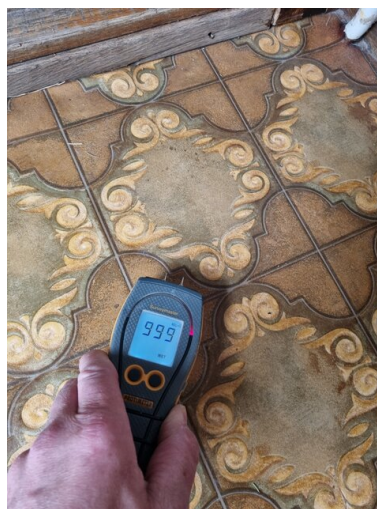
Hög fukt indikeras över golvet

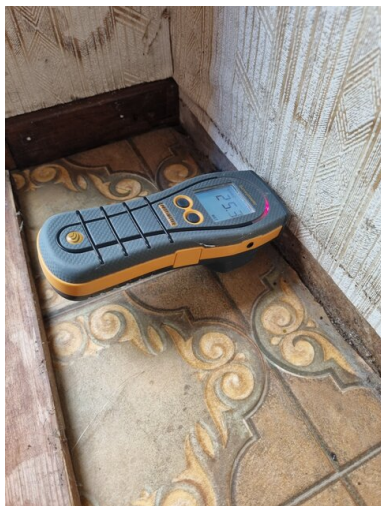
Hög fukt i nederkant vägg

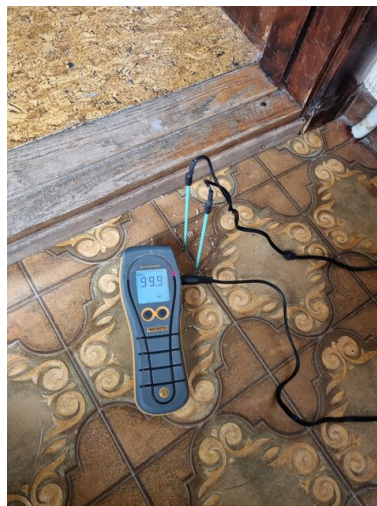
Hög fukt indikeras i bjälklag/isolering

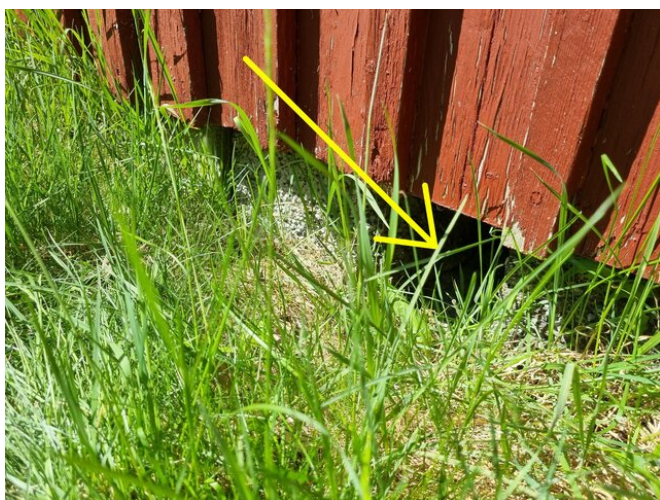
Bilder tagna genom ventil enligt pil, ingen lucka till grunden noteras vid besiktningstillfället.

Vidare koll av grunden efter att golven frilagts.

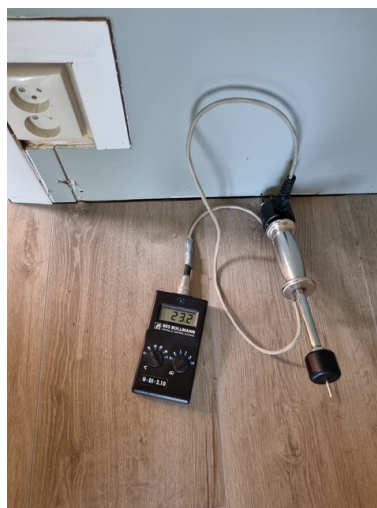
Förhöjd fukt i väggen

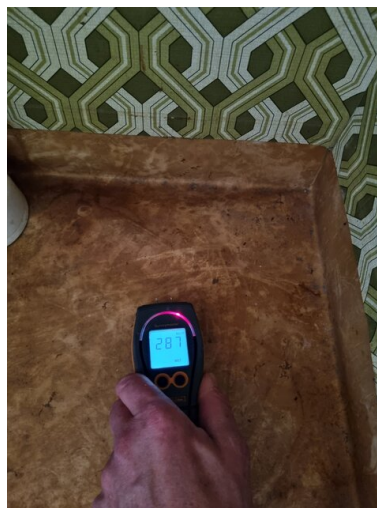
Förhöjd fukt indikeras över golvet

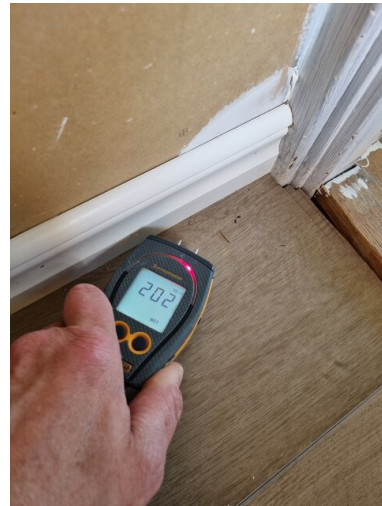
Förhöjda fuktindikationer över golvet.

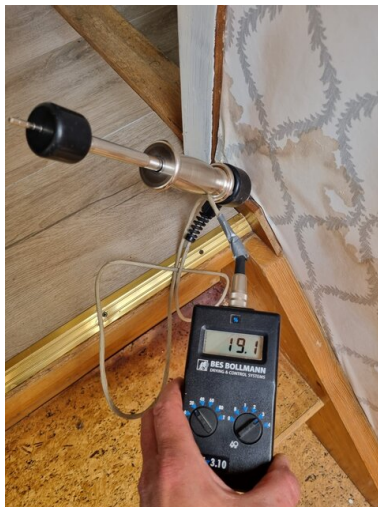
Förhöjd fukt i väggen.

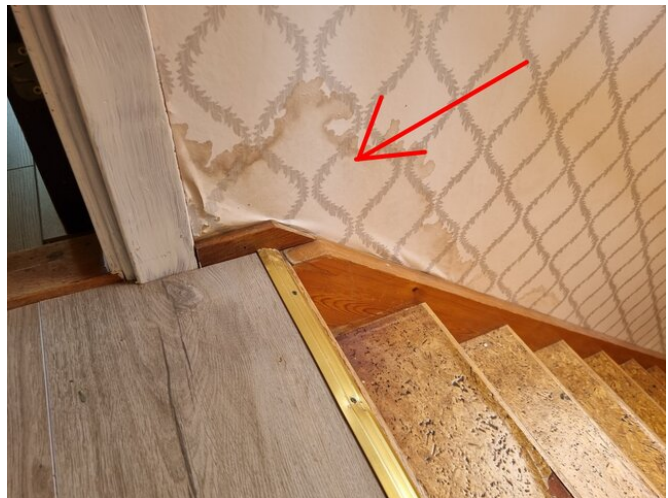
Fuktskador på tapet/vägg

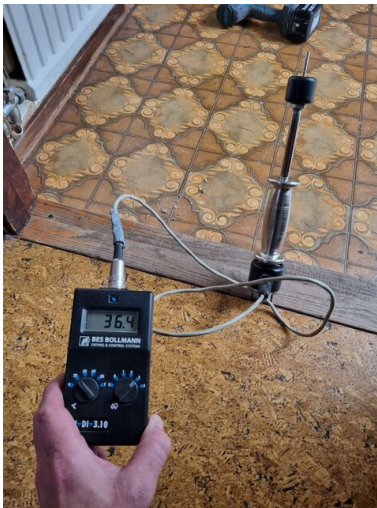
Förhöjd fukt i golv/stombeklädnad.

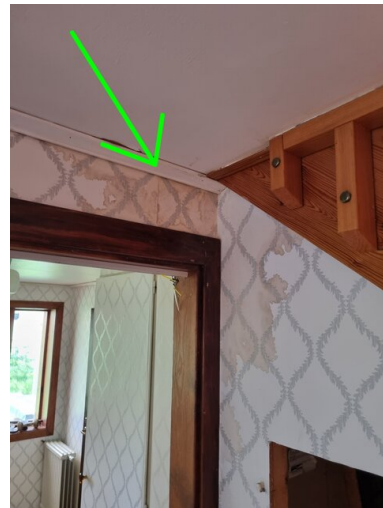
Fuktskador i överkant vägg

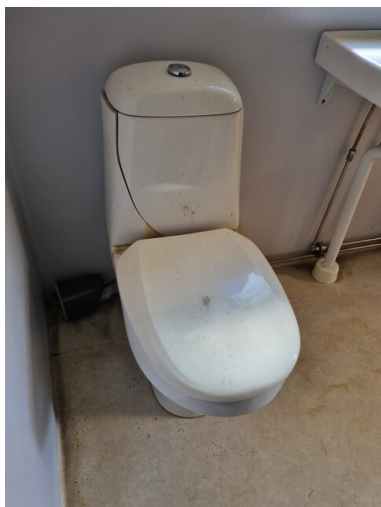
Frysskada, vattencisternen till Wc-stolen har spruckit. Sannolikt är även ytterligare vatteninstallationer skadade då det även är blött i innertaket i hallen samt i golv och vägg på plan 2.

Frysskadad wc-stol

Se över samtliga vatteninstallationer (provtryckning).
