Tekannan 4

Igelkottsvägen 16

Uppdragsnummer	C15574
Besiktningsdatum	2025-02-27
Besiktningsföretag	OBM Fuktteknik AB
Besiktningsförrättare	Anders Borgenvik
Närvarande	Fastighetsägaren
Giltig till och med	2026-02-27

## Byggnadsinformation

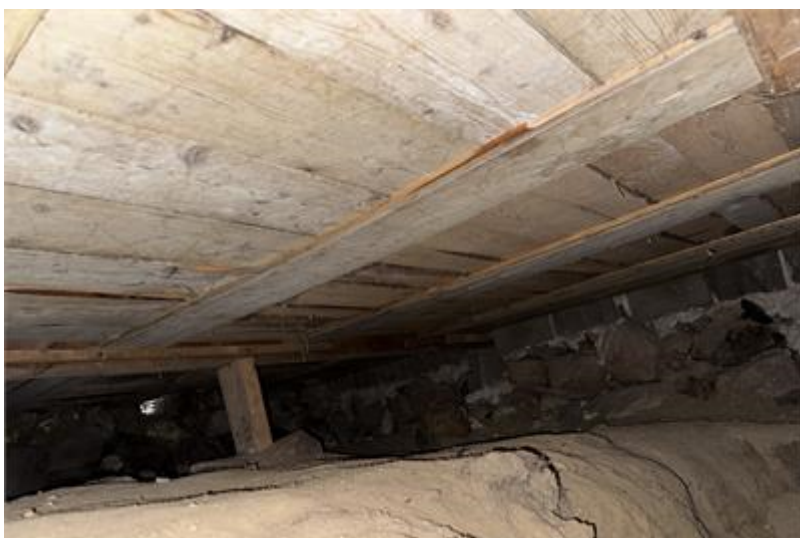
## Bilaga 2 för kontroll av valda konstruktioner

Byggnadsdel	Krypgrund
Konstruktionsdel	
Konstruktionsuppbyggnad	Träbjälklag

Fuktastus togs via grundventiler och fuktvärden runt kritisk nivå för mikrobiell tillväxt uppmättes. Fk uppmättes till mellan 15-17%.

Det kritiska gränsvärdet för mikrobiell tillväxt brukar anges till ca 15-17% fuktkvot (FK).

För att kontrollera grunden behöver en lucka tas upp.

För att säkert fastställa konstruktionens kondition och fuktstatus måste en mer omfattande undersökning utföras.
