**Fastighetsuppgifter**

Stacken 8

Pionvägen 12

| Besiktningsdatum | 2025-02-27 |

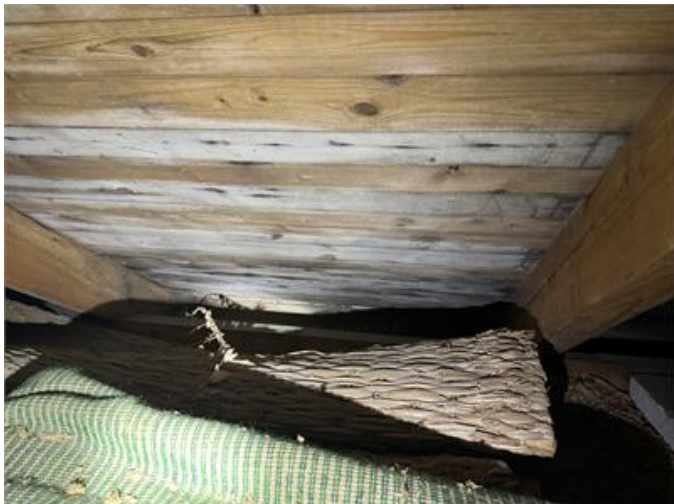
| Besiktningsresultat | | | | | |
|---|---|---|---|---|---|
| Sidovindar | | X | | | -Mikrobiell påväxt förekommer mot delar av utrymmet, vilket bör kontrolleras regelbundet så att skadorna inte förvärras. Se även info på protokollets näst sista sida, pos. 3.<br>-Lokalt finns fuktrelaterad missfärgning mot underlagstaket, inga förhöjda fuktvärden uppmättes vid besiktningen.<br>-Vindsluckor bedöms otäta (tätningsslister saknas) och bör tätas för minskat luftläckage in till vind. |

Bild visar mikrobiell påväxt mot underlagstaket.

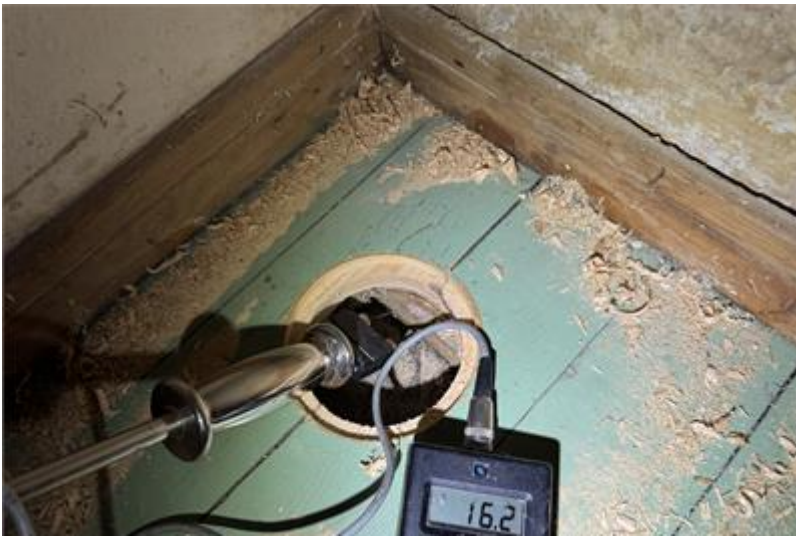
| Konstruktionsdel | Uppreglade golv |

Ett provhål togs upp och fuktvärden runt kritisk nivå för mikrobiell tillväxt.  
Fk uppmättes till ca 16-17%.  
Träreglar är missfärgade och en avvikande lukt upplevdes via borrhålet.

Det kritiska gränsvärdet för mikrobiell tillväxt brukar anges till ca 15-17% fuktkvot (FK) eller ca 70-75% i relativ luftfuktighet (RF).

Indikationer på att skador förekommer och det rekommenderas därför en fortsatt teknisk utredning.  
Notera att stickprovsmässig undersökning är utförd samt att mätvärden normalt sett kan variera över årstiderna.  
För att säkert fastställa konstruktionens kondition och fuktstatus måste en mer omfattande undersökning utföras.

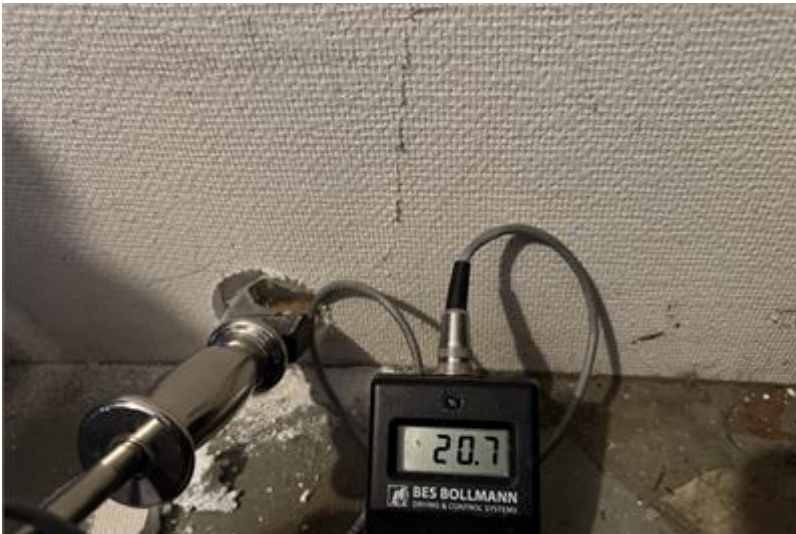
| Konstruktionsdel | Utreglade väggar |

Ett provhål togs upp i de utreglade väggarna och förhöjda fuktvärden uppmättes.  
Fk i läkt uppmättes till ca 20-21%

Det kritiska gränsvärdet för mikrobiell tillväxt brukar anges till ca 15-17% fuktkvot (FK).

Åtgärdsbehov anses föreligga.

Notera att stickprovsmässig undersökning är utförd samt att mätvärden normalt sett kan variera över årstiderna. För att säkert fastställa konstruktionens kondition och fuktstatus samt orsak/omfattning till det förhöjda fuktvärdet måste en mer omfattande undersökning utföras.
